**Patología del patrimonio religioso Parroquia San Miguel, Girardot - Cundinamarca**

**Trabajo Profesional Integrado**

**Especialización Patología de la Construcción**

**2022**

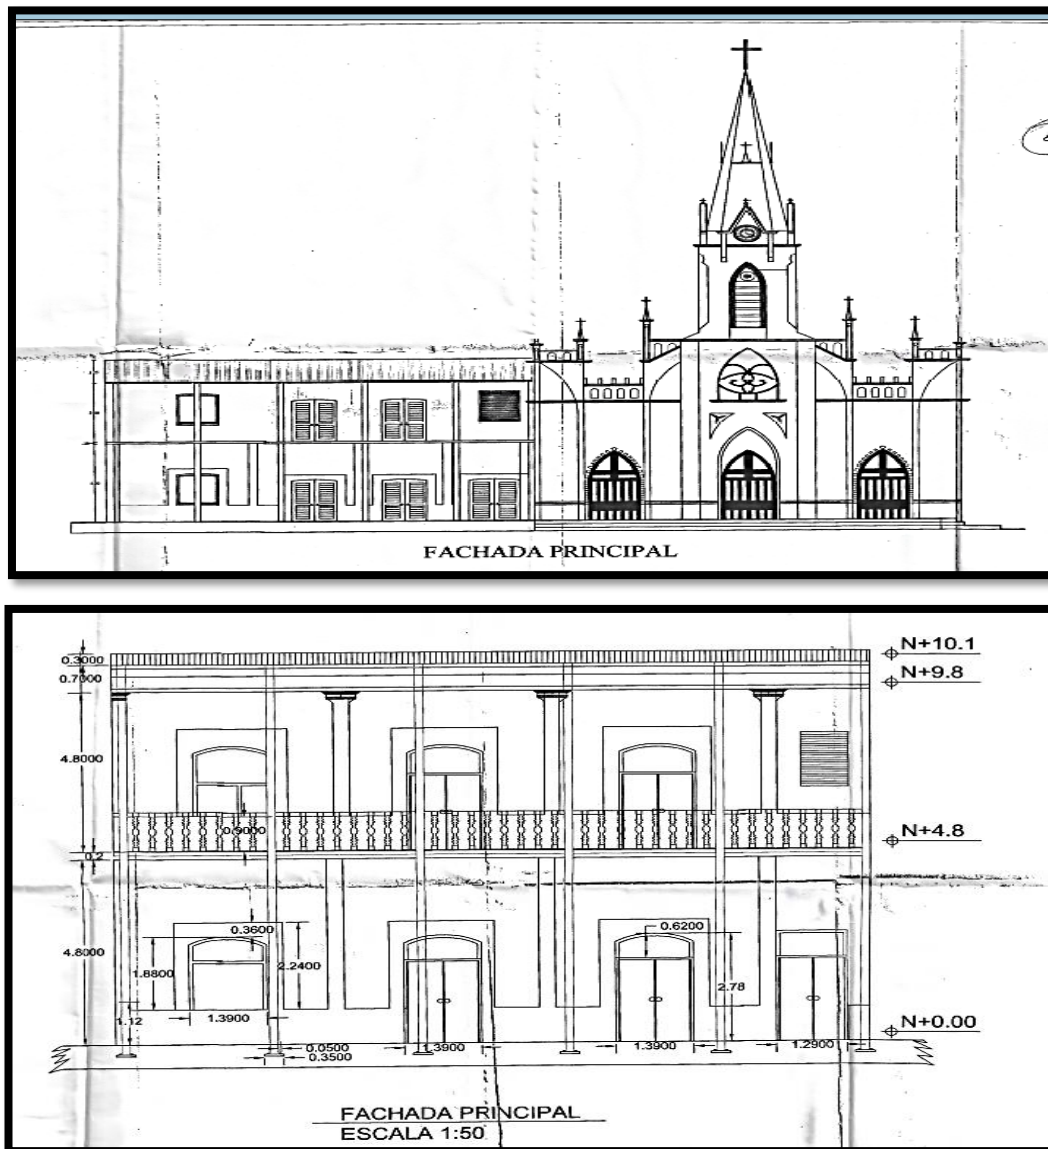
**Figura 7.**  
Fachada Principal

Tiene una altura de 10.10 metros sin contar con la cúpula.

Luego de realizar la inspección se pueden enlistar varias lesiones por ejemplo la fachada presenta ensuciamiento esto debido a la polución y a las palomas que tienen nido en el techo, las paredes internamente presentan desprendimiento esta lesión se da por el tipo de material en la

que esta echa esta parroquia, por su vetustez se deteriora con gran rapidez, además sus vigas en madera están presentando un desgaste de consideración por los insectos.

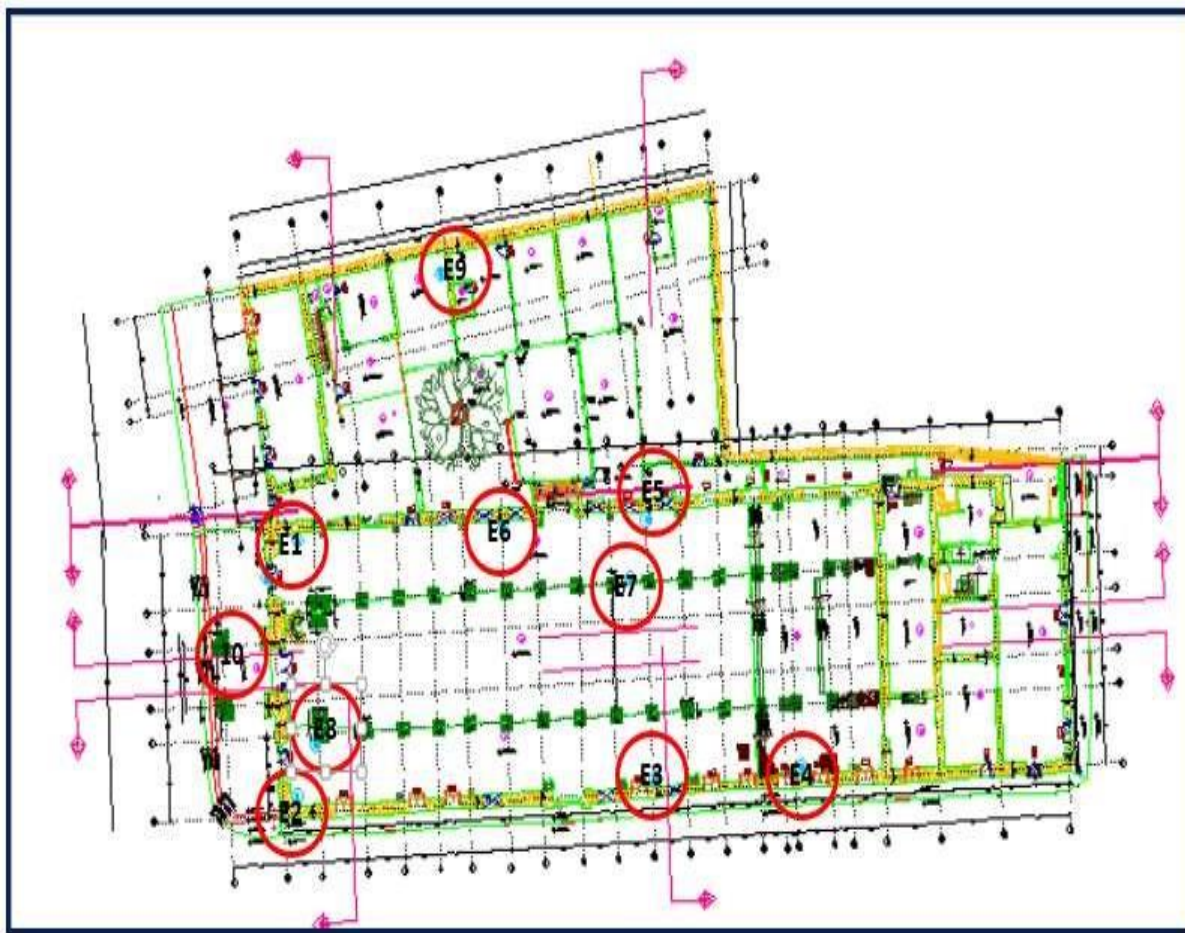
#### **Figura 8.**

Para la realización de la valoración cualitativa y posterior evaluación de los deterioros encontrados en los muros de la estructura, se procedió a la realización de 11 exploraciones ubicadas de forma puntual y estratégica.

Plano en planta de la construcción existente.

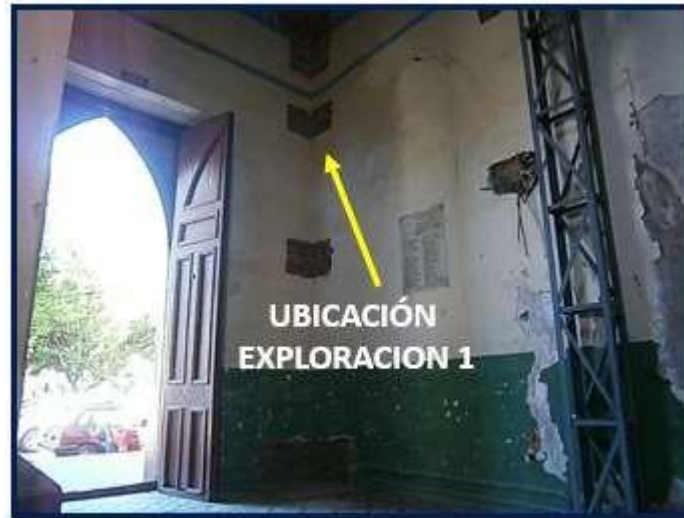
### **Figura 9.**

Se encuentra ubicada al costado izquierdo de la entrada principal al templo, en el Eje F2, de acuerdo con el plano en planta suministrado por el contratante. (Ver foto 1).

Localización de la Exploración 1.

La inspección del muro se inició con un estudio detallado desde el nivel 0.0 de la placa de entrepiso hasta una altura de 6,40 m, exactamente donde se ubica la cornisa, el muro está conformado con ladrillos estructurales en arcilla cocida con las siguientes dimensiones:

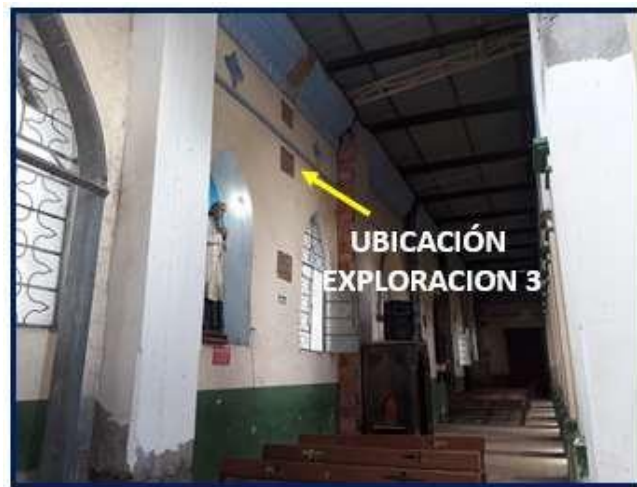
#### **Figura 10.**

Se encuentra ubicado al costado derecho de la entrada principal al templo, en el Eje A12, de acuerdo con el plano en planta suministrado por el contratante. (Verfoto 8).

Ubicación de la Exploración 3.

La inspección del muro se inició con un estudio detallado desde el nivel 0.0 de la placa de entepiso hasta una altura de 6,40 m, exactamente donde se ubica la cornisa, el muro está conformado con ladrillos de Adobe con las siguientes dimensiones:

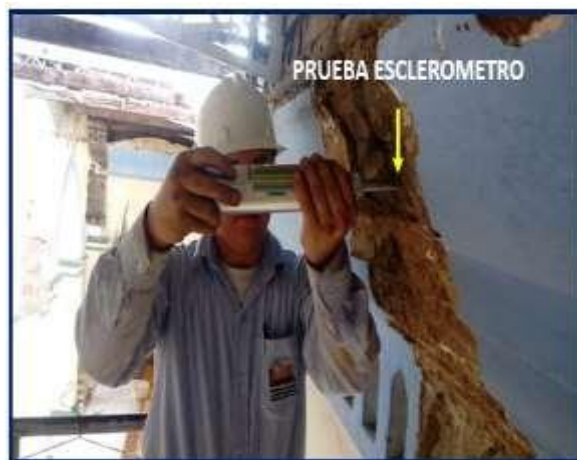
**Figura 11.**

Prueba de. esclerometría

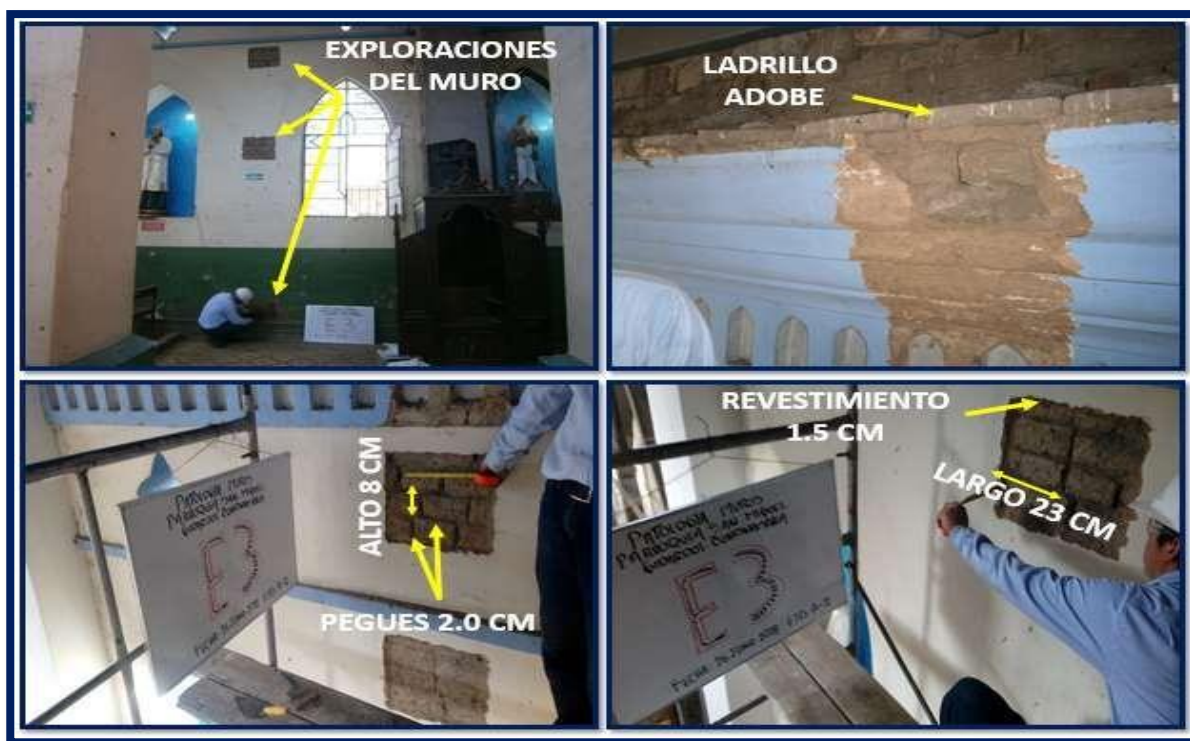
**Figura 12.**

Registro fotográfico del muro evaluado.
