Estudio de patología del Bloque Nuevo del Centro Comercial Sinfonía ubicado en Villavicencio.

Universidad Santo Tomás
Facultad de Ciencias y Tecnología
Especialización en Patología de la Construcción
Sede Principal Bogotá
30 de noviembre
2024

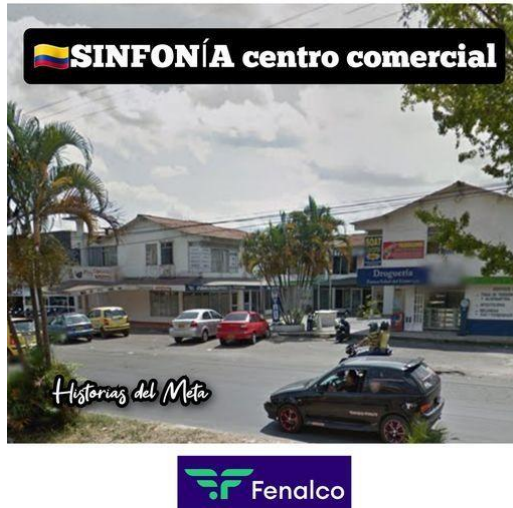
Figura 5 Centro Comercial Sinfonía, en uso, década del 2.000.

En cercanías del Centro Comercial, en la década de 2000, se desarrolló un foco de inseguridad, lo cual puede haber sido el principal motivo de su clausura y posterior abandono. Según la Figura 5, el edificio presentaba normalidad en su funcionamiento, desde el uso de la bahía de parquadero.

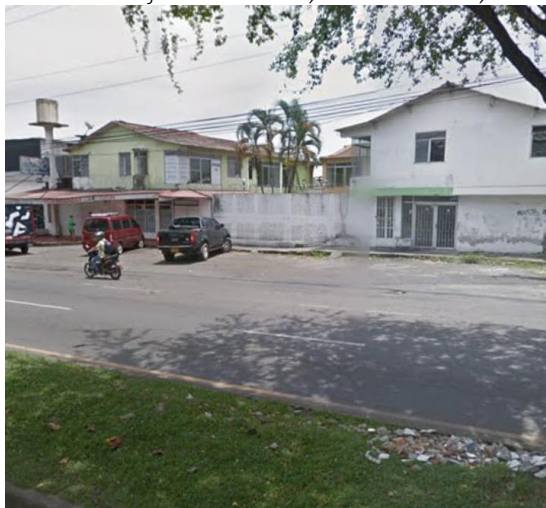
Figura 6 Centro Comercial Sinfonía clausurado, con cerramiento, alrededor año 2010.

A continuación, en la Figura 6 se observa el estado inicial de cerramiento del edificio, en el cual observamos y comparamos más adelante los aspectos de su estado a través del tiempo.

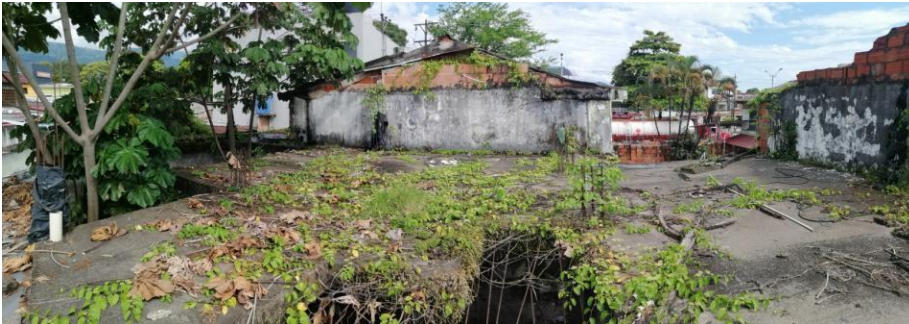
Figura 10 Vista superior del entrepiso del Bloque Nuevo.

Es por ello, que las lesiones encontradas en el concreto reforzado del Bloque Nuevo del Centro Comercial Sinfonía, tales como las humedades (por exposición directa, por capilaridad y por filtración), las fallas en ejecución de obra (los recubrimientos del acero y el hormigoneo en algunos puntos de vigas y entrepiso), la carbonatación del concreto, son las fallas principales a tratar para proyectar un plan de manejo que conlleve a la continuidad del proceso constructivo y puesta en funcionamiento del bloque. En la Figura 10 se observa la placa de entrepiso del Bloque vista desde arriba, al fondo y a la derecha se observan los edificios existentes del Centro Comercial.

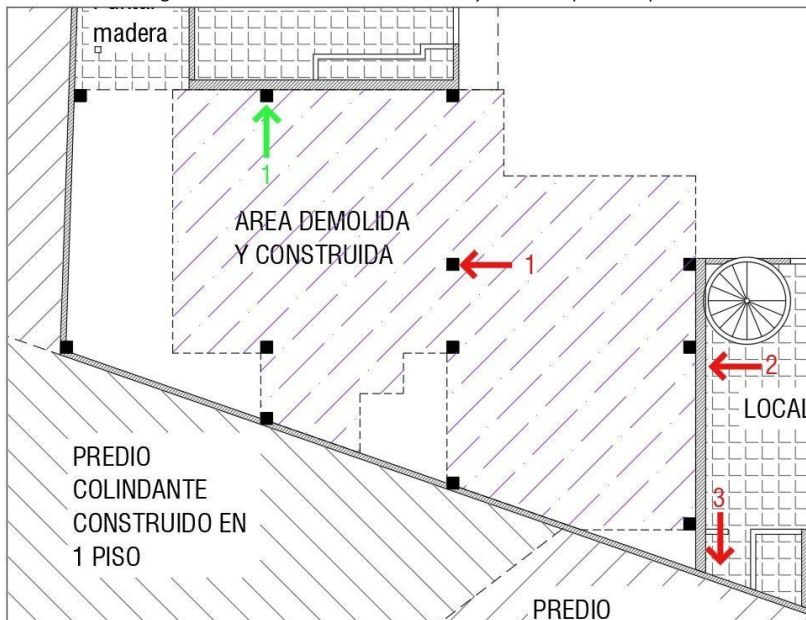
Figura 12 Ubicación de los ensayos en el primer piso

El Bloque Nuevo se escogió como objeto de estudio, debido a sus condiciones constructivas, tales como su estructura en concreto reforzado bajo los requisitos de la norma NSR-10, construido aproximadamente en el año 2012 y expuesto a los agentes atmosféricos desde su construcción, lo que puede entenderse como el comportamiento del concreto en edificaciones bajo las condiciones climáticas de la ciudad de Villavicencio, siendo un referente de este tipo. Las columnas, las vigas aéreas y la paca de entepiso constituyen el objeto del estudio patológico actual. Se realizó una toma de extracción de núcleo en una columna, como determinante para definir el estado actual del concreto, resistencia mecánica y carbonatación. La Figura 12 muestra la ubicación de los ensayos realizados, en color verde se realizó un análisis con Ferroskan, una extracción de núcleo en columna de concreto al cual se le realizó un ensayo de carbonatación, en color rojo se realizaron los ensayos de esclerometría números 1, 2 y 3:

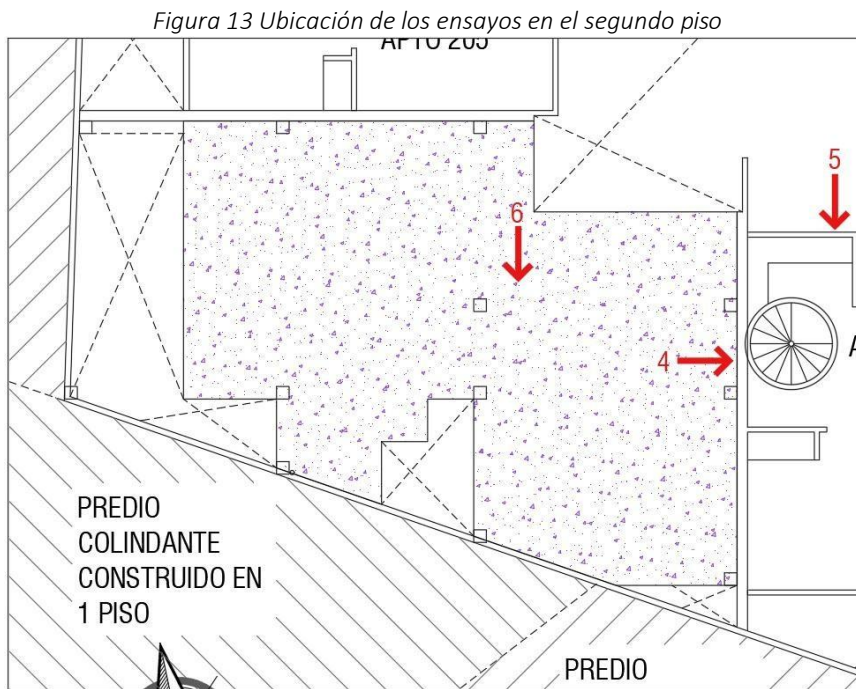
En la Figura 13 se detallan los ensayos realizados en el nivel del segundo piso y placa de entrecaposo en concreto reforzado, mediante las esclerometrias número 4, 5 y 6.
