Diagnostico Patológico Del Puente De La Iglesia Las Nieves De La Ciudad De Tunja

Universidad Santo Tomas

Especialización Patología de la Construcción

Trabajo de grado para optar al título de Especialistas en Patología de la Construcción.

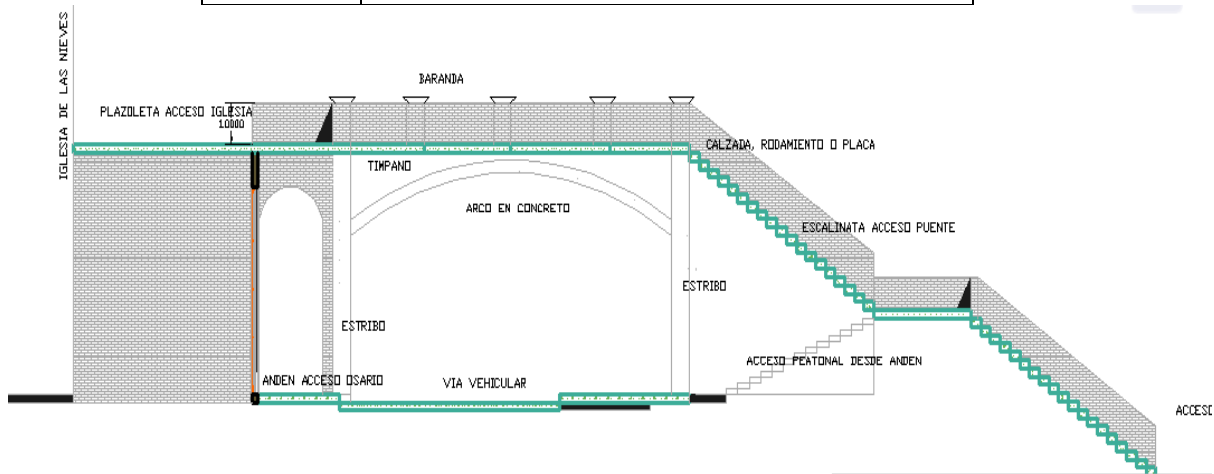
Fig.19 Alzado componentes de diseño del Puente de las Nieves. (Fuente: Autores)

ESTRIBO. Conformado por las columnas en concreto reforzado y recubiertas en ladrillo a la vista.

Tipo de daño: Deterioro de ladrillo en la base de las columnas base

Descripción del daño: Consisten la presentación de humedades, descascaramiento de columnas, manchas.

Posibles causas del daño: Contaminación de vehículos, animales.

Nivel de severidad: 3 correspondiente a daño significativo, se requiere reparación

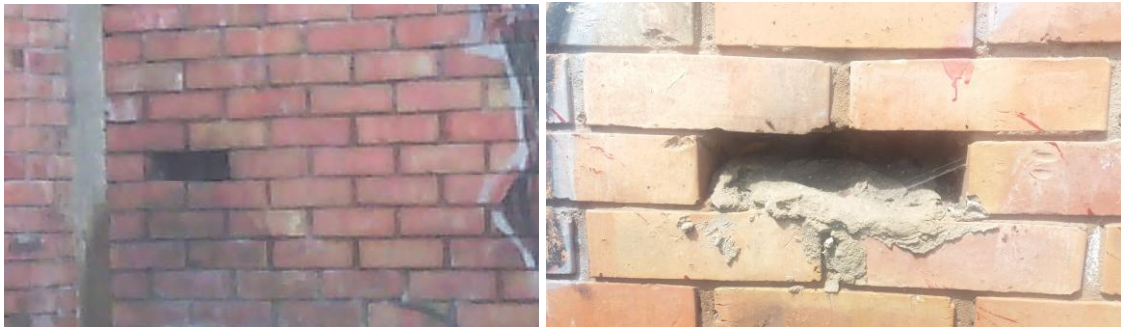
Fig.27 Extracción de muestras para el análisis (Fuente: Autores)

Para la realización de estos ensayos se hizo extracción de 4 piezas, en diferentes lugares.

Tipología del ladrillo: Ladrillo utilizado es macizo, es decir que carece de perforaciones.

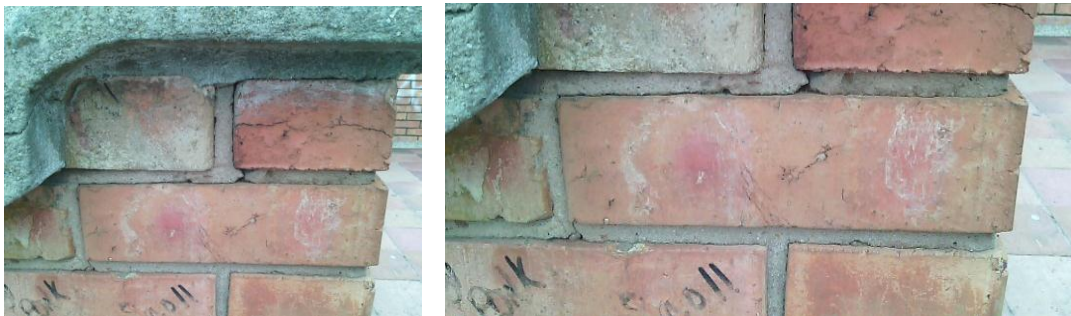
Fig.29 Coloracion del ladrillo (Fuente: Autores)

Color: De coloración variable, se puede concluir que las unidades empleadas en la fachada del puente de la Iglesia de las Nieves corresponden a un color amarillo rojizo sin uniformidad, es decir que una sola unidad presenta más de una coloración.

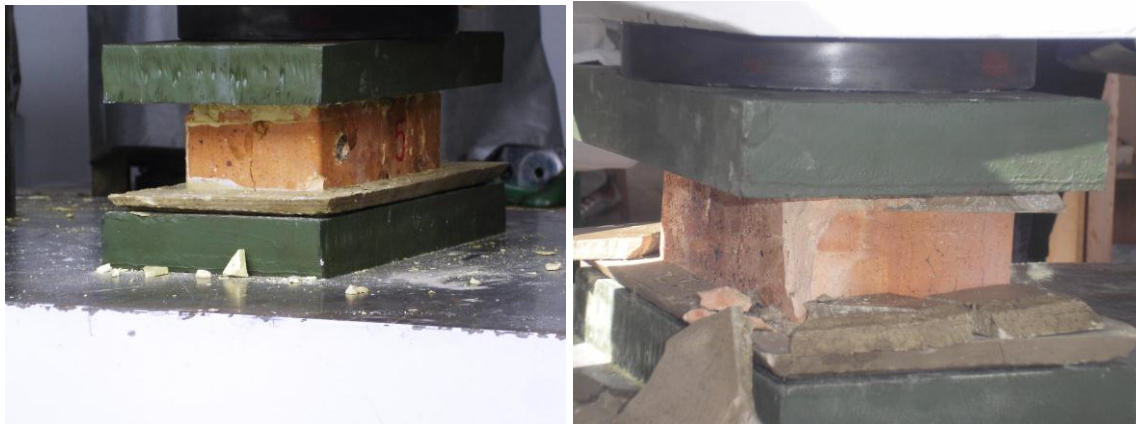
Tabla.11 Resultados del ensayo de resistencia a la compresión. (Fuente: Autores)

RESISTENCIA A LA COMPRESION NTC 4017 – 6					
Unidad	Carga fisura (Kg)	Carga falla (Kg)	Área neta unidad (cm 2)	Resistencia Max Neta (Kg/cm 2)	Resistencia Max Neta (P.S.I)
1	38000	71000	296,45	479,00	6842,88
2	56000	78000	291,55	535,07	7643,87
3	35000	80400	300,12	535,79	7654,08
4	23000	79000	297,68	530,77	7582,45
Promedio		77100	296,45	520,16	7430,82

Fig.31 Prueba de Compresión a la muestra (Fuente: Autores)
