Análisis de comportamientos en dos intersecciones con mayor accidentalidad de tránsito en las localidades de Engativá y Kennedy

Trabajo de grado para optar al título de:

Ingeniero Civil

Universidad Santo Tomas.

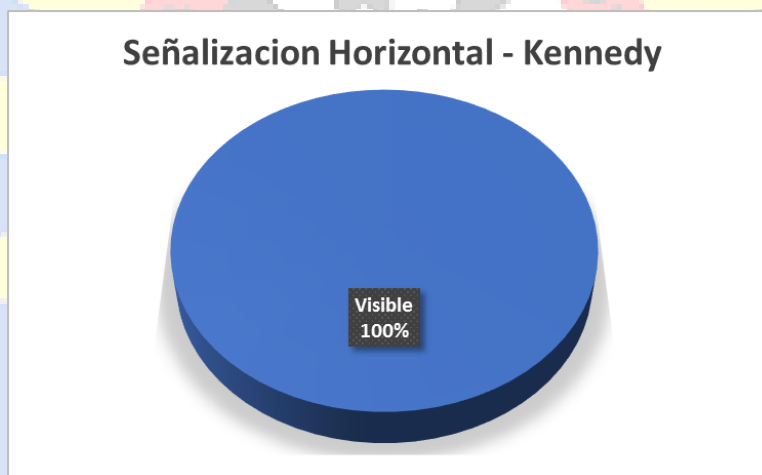
Gráfica 4. Señalización horizontal, Av. Boyacá – Av. Américas (Kennedy)

Al realizar el análisis de la señalización horizontal se tuvo en cuenta la visibilidad y el estado en el que estaba para este caso en la localidad de Kennedy no hubo inconvenientes con la señalización horizontal debido a que están en muy buen estado y su demarcación como tal es visible y perceptible para todos los actores viales que transitan por intersección (Av. Boyacá – Av. Américas).

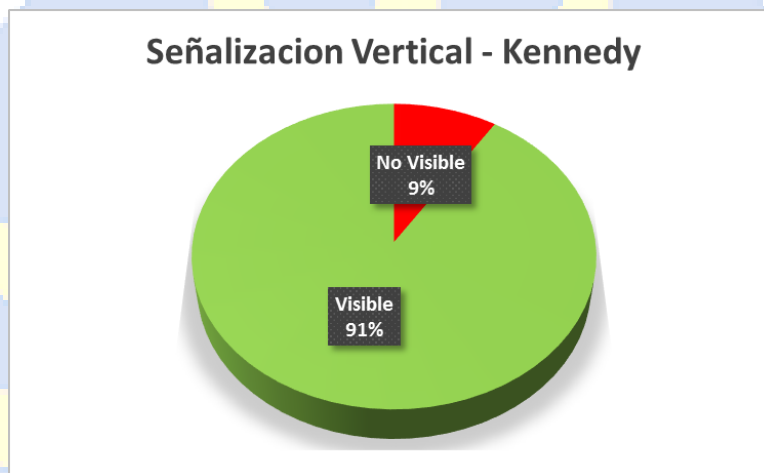
Gráfica 6. Estado señalización vertical, Av. Boyacá – Av. Américas (Kennedy)

Al realizar el análisis del estado de la señalización vertical en la zona de estudio de la localidad de Kennedy, pudimos determinar que en términos generales están en buen estado obteniendo de esta manera un 91% del estado en que se encuentra la señalización vertical, pero cabe resaltar que el 9% restante es de la señalización que puede evidenciarse en la Ilustración 14, donde se evidencia que no es visible e identificable para los actores viales que pasan por la zona.

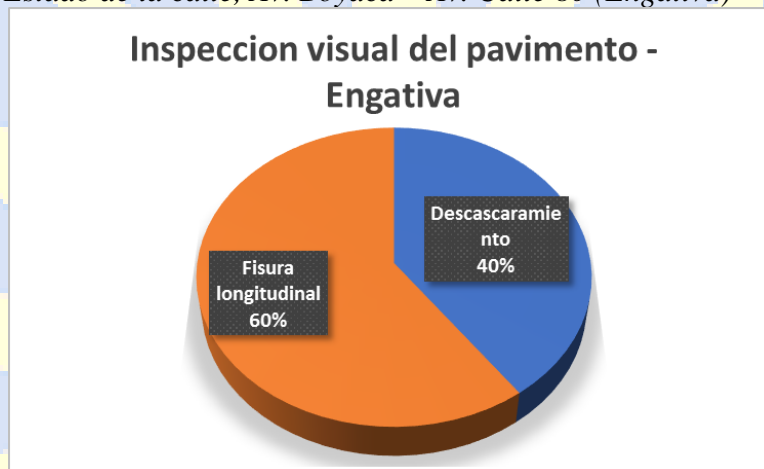
*Gráfica 7. Estado de la calle, Av. Boyacá – Av. Calle 80 (Engativá)*

En cuanto el análisis del estado de la vía en la zona de estudio en la localidad de Engativá, se pudo determinar y evidenciar que hay dos tipos de fallas significativas en el pavimento flexible tales como **fisuras longitudinales** con una cantidad de 3 fallas encontradas y obteniendo un 60% de su afectación en general, también se encontraron otro tipo de afectación en el pavimento como el **descascaramiento** teniendo una cantidad de 2 fallas encontradas y obteniendo de esta manera un 40% del restante total de las fallas en general encontradas en la zona, por tal motivo la falla más significativa son las fisuras longitudinales y del cual se pueden

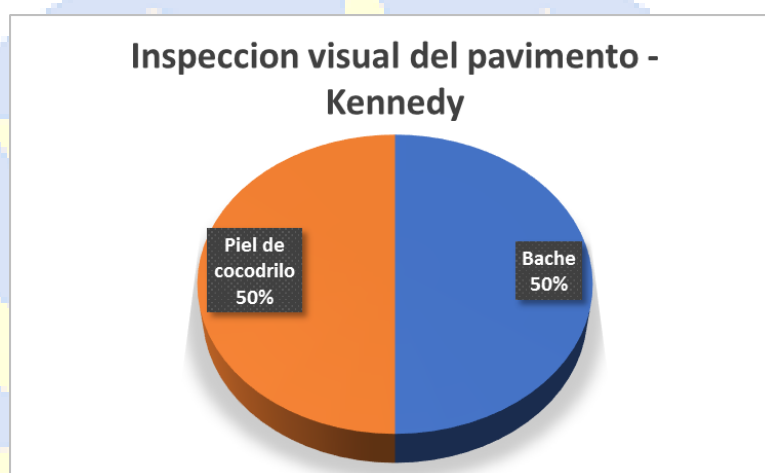
Gráfica 8. Estado de la calle, Av. Boyacá – Av. Américas (Kennedy)

En cuanto el análisis del estado de la vía en la zona de estudio en la localidad de Kennedy, se pudo determinar y evidenciar que hay dos tipos de fallas significativas en el pavimento flexible tales como **piel de cocodrilo** con una cantidad de 2 fallas encontradas y obteniendo un 50% en la afectación total del estado de la vía, otra falla evidenciada en la zona fueron los **baches** con una cantidad de 2 fallas encontradas en el pavimento y obteniendo de esta manera un 50%, lo cual indica que ambas fallas tienen afectaciones equitativas en el pavimento.

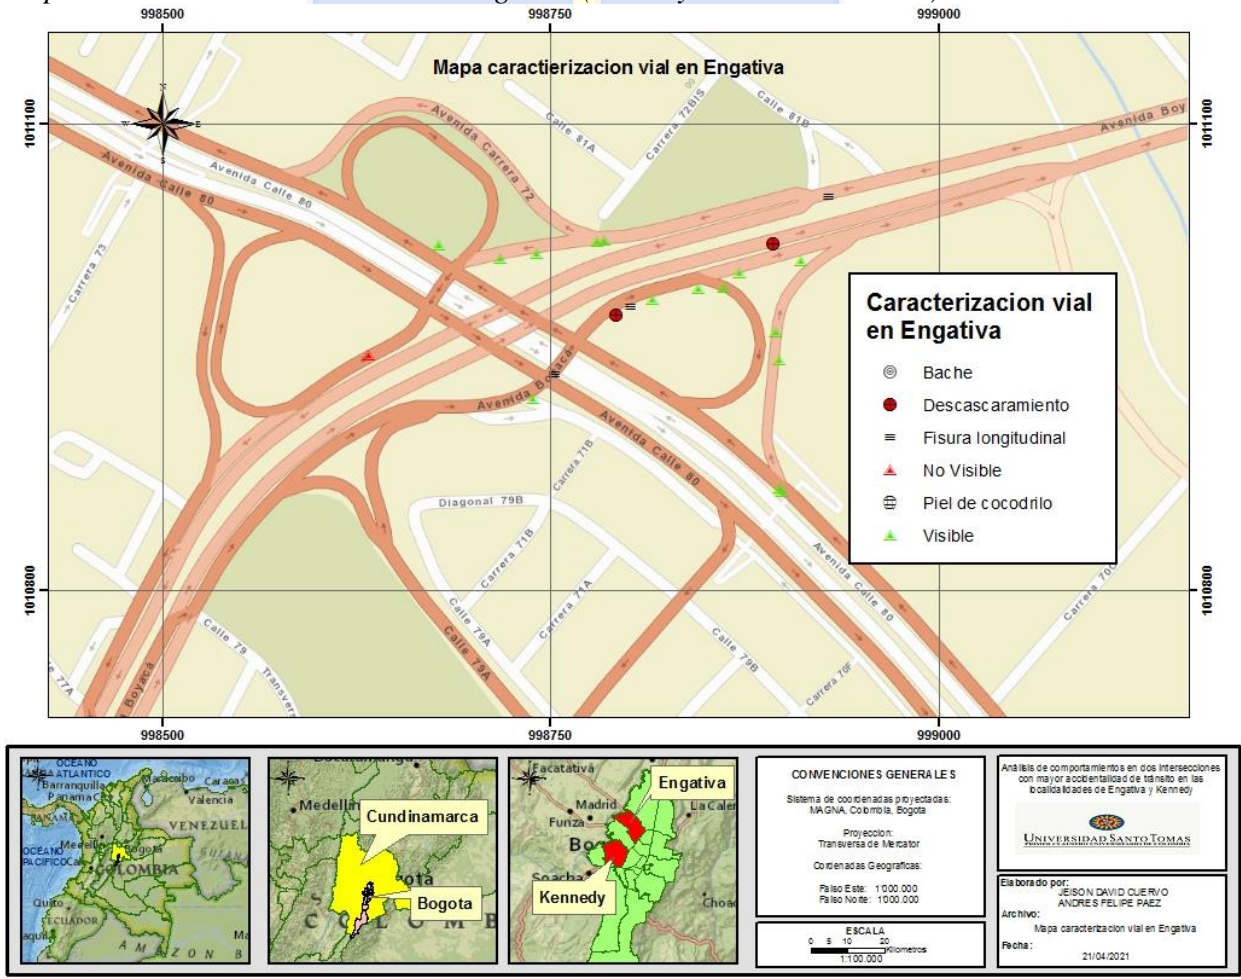
Ilustración 27. Mapa de la caracterización vial en Engativá (Av. Boyacá – Av. Calle 80)

En la inspección realizada en la intersección Av. Boyacá – Calle 80, se puede evidenciar dos patologías que predominan en el estado de la carpeta asfáltica. El primero de ellos es el descascamiento ubicado en el nororiente de la intersección, ver Ilustración 17, la segunda son fisuras longitudinales ubicadas en el nororiente de la intersección, ver Ilustración 18 e Ilustración 19, siendo estas las patologías más significativas en el análisis en campo. La ubicación de estas fallas se encuentra en el *Mapa de la caracterización vial en Engativá*, ver Ilustración 27.

desprender en el tiempo partes de la carpeta asfáltica, para solucionar esta falla es remover el área afectada hasta una profundidad necesaria para luego rellenar con mezcla asfáltica que permita un mejor comportamiento de la estructura de pavimento.

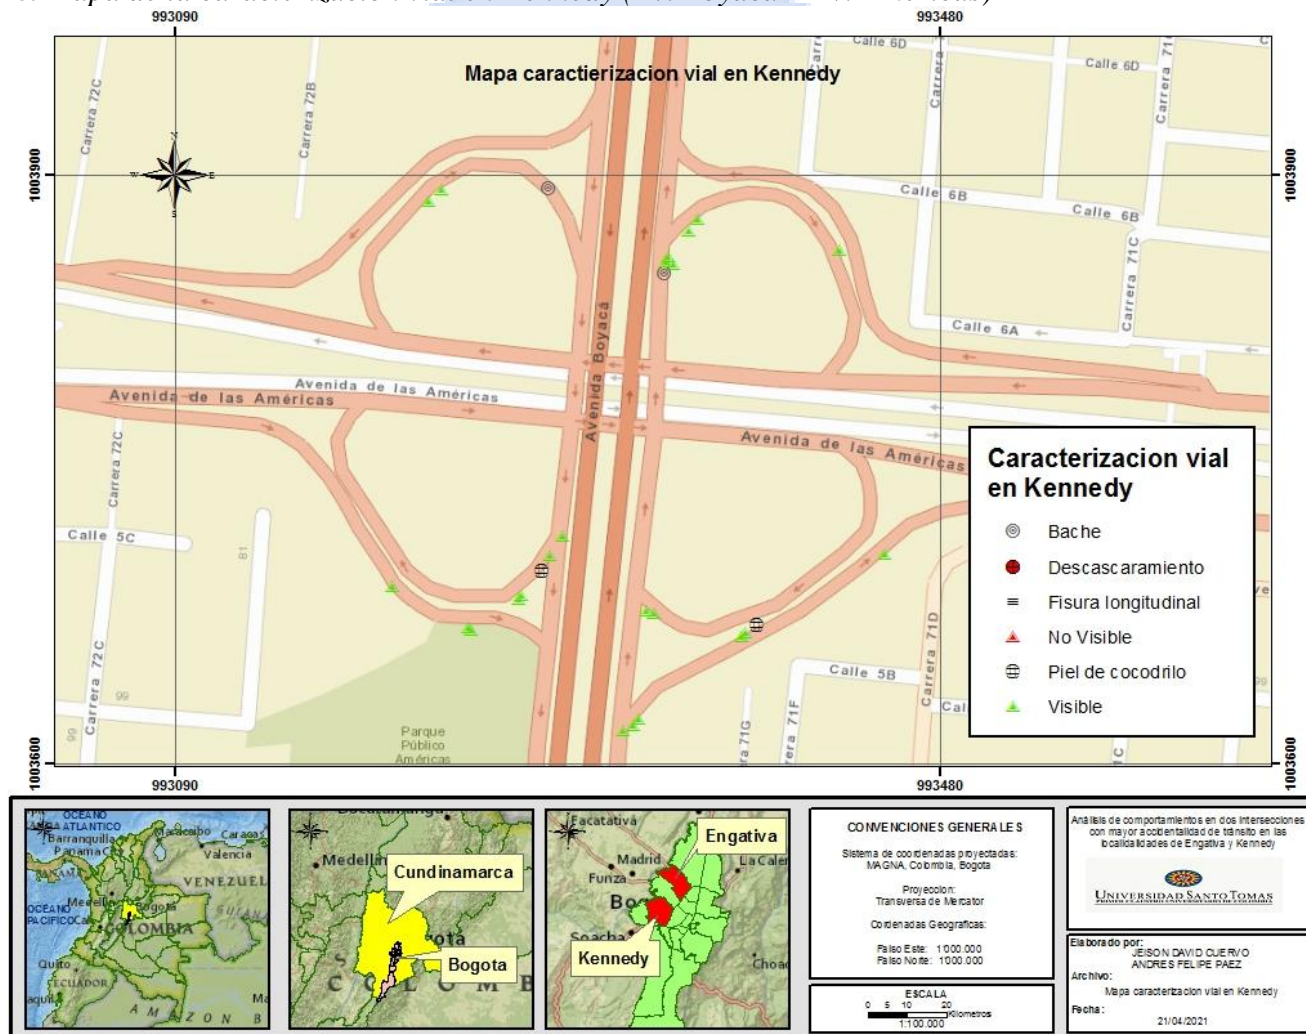
Ilustración 28. Mapa de la caracterización vial en Kennedy (Av. Boyacá – Av. Américas)

Al realizar la inspección en campo se evidenció que el estado de la vía que corresponde a la intersección de la Av. Boyacá – Av. Américas, se encontraron dos patologías significativas de la carpeta asfáltica la primera de ellas es la piel de cocodrilo, que están ubicadas en el sentido suroccidente y suroriente de la intersección, la segunda son los baches que están ubicados al noroccidente y nororiente de la intersección. Se pueden evidenciar las fotos de las patologías en la Ilustración 10 y la Ilustración 11 respectivamente, de igual forma la ubicación de estas fallas se encuentran en el *Mapa de la caracterización vial en Kennedy*, ver Ilustración 28.

La solución a esta falla es la realización de un mantenimiento superficial aplicando una imprimación asfáltica del cual permite que esta capa sea impermeable para evitar filtraciones de agua, siguiendo las especificaciones técnicas del INVIAS.
