FICHA PATOLÓGICA No 2

DATOS	
NOMBRE EDIFICACIÓN	CHIMENEA 2 DE LA CENTRAL TERMOGUAJIRA
DIRECCIÓN	CORREGIMIENTO DE MINGUEO - LA GUAJIRA
BARRIO	
FECHA	03/10/2019

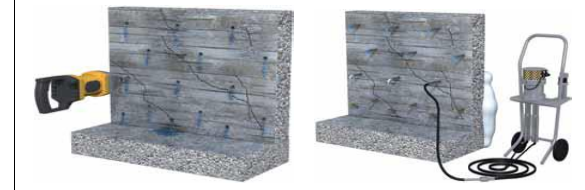
TIPO DE LESIÓN	LESIÓN MECÁNICA
LESIÓN	FISURA DILATACIÓN O CONTRACCIÓN

CAUSAS	
DIRECTAS	INDIRECTAS
ESFUERZOS MECÁNICOS - AGENTES ATMOSFÉRICOS.	DETALLES CONSTRUCTIVOS

Para el arreglo de este tipo de patologías se utilizan dos métodos, se inicia realizando un cosido de grietas, este método consiste en interponer entre los dos lados de la grieta con elemento de mayor resistencia y mayor rigidez a modo de suturas, como son las barras metálicas. El objetivo es devolver la continuidad perdida al muro afectado, de forma que las tensiones puedan transmitirse y repartirse de nuevo homogéneamente a través de la zona agrietada.

Paso 2. Coloque las boquillas de inyección en la superficie del muro si alguna de las grietas son más grandes que la boquilla se inyecta directamente.

Paso 3. Conectar el equipo de inyección y empezar a inyectar la resina acrílica flexible, teniendo en cuenta de cambiar de boquilla cuando la resina empieza a salir por la boquilla adyacente. Empezar a inyectar desde las boquillas inferiores.

El producto con el que se puede realizar es: Sika®Injection-306 Resina acrílica líquida de 2 componentes, de baja viscosidad para el sello permanente de filtraciones.
