**Estudio patológico del Centro Administrativo Municipal de Túquerres, Departamento de  
Nariño - Colombia**

**Especialización Patología de la Construcción**

**Informe final presentado como requisito para optar al título de  
Especialista en Patología de la Construcción**

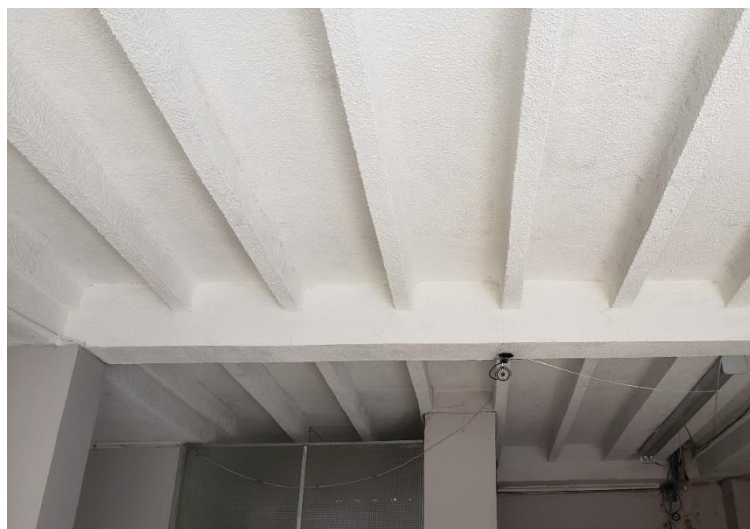
#### Figura 16

*Vista Interna general estructura primer nivel, Estructura en buenas condiciones (ausencia parcial de fisuras, grietas, etc.) I - C.A.M Túquerres (N) Fuente: el autor*

De esta manera es preciso mencionar que la estructura a largo de su vida útil se ha comportado de manera eficiente ante los sismos generados por fallas tectónicas y por el cordón volcánico del altiplano Nariñense, tal como lo señala el Instituto Colombiano de Geología y Minería.

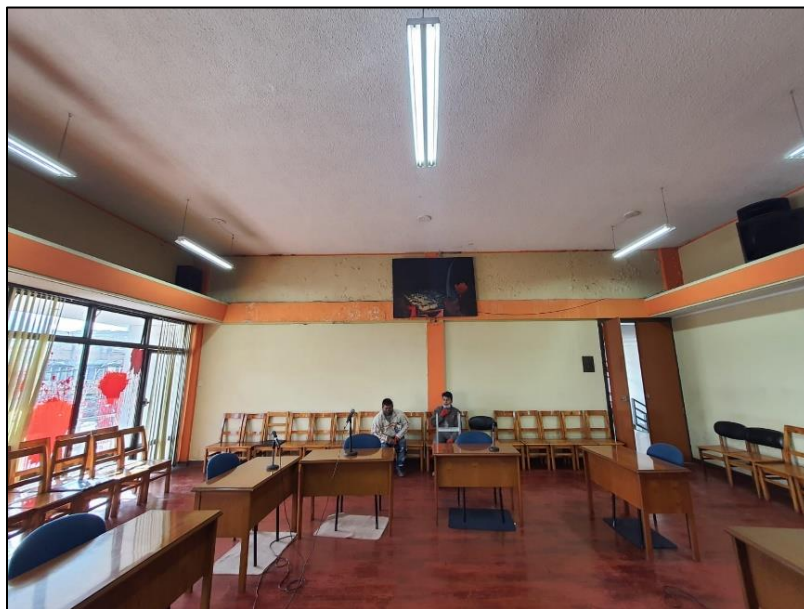
*Vista Interna de salón, equipos de audio sin anclajes adecuados – zona concejo municipal -*

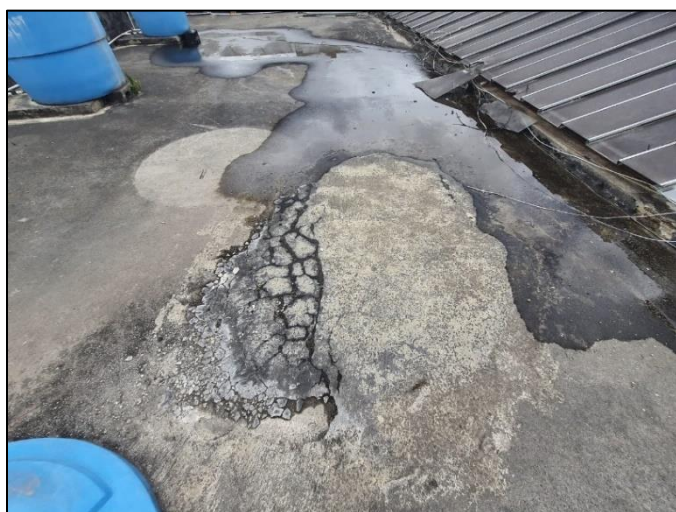
#### **Figura 22**

***Erosión de morteros, losa de cubierta C.A.M Túquerres (N) Fuente: el autor***

Desprendimientos de morteros en losa de cubierta que están generando empozamientos y retenciones de agua lluvias. (Lesión Primaria)

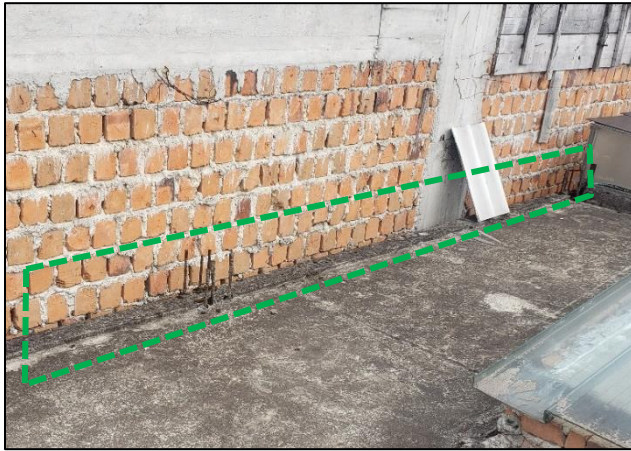
**Figura 23**

***Ausencia de Flanches con Edificaciones vecinas - C.A.M Túquerres (N) Fuente: el autor***

Ausencia de protección perimetral tipo “flanche” contiguo a las edificaciones adyacentes que están ocasionado filtraciones considerables de agua lluvias al interior de la edificación.

(Lesión Primaria)

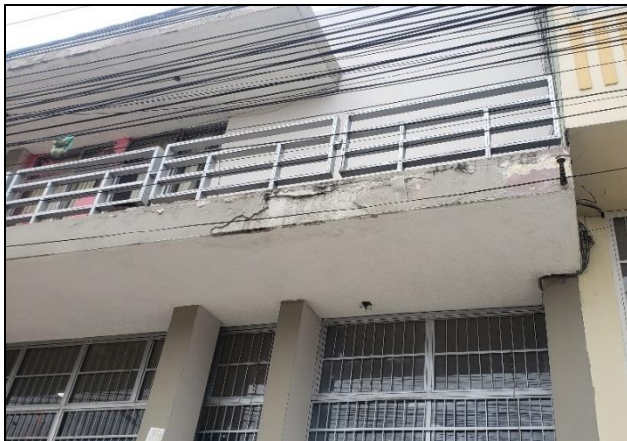
**Figura 28**

***Suciedades y desprendimientos, Fachada principal - C.A.M Túquerres (N) Fuente: el autor***

Desprendimientos de morteros y estucos de elementos estructurales horizontales (Vigas) falta de adherencia que generan hongos y suciedades en cavidades estructurales. (Lesión Primaria)

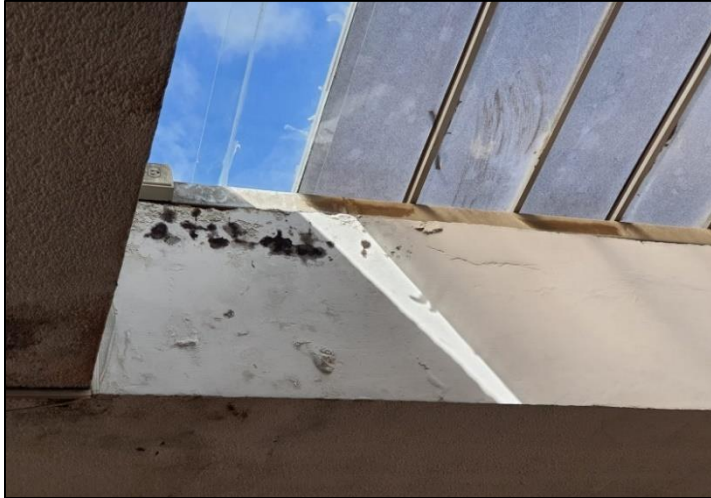
**Figura 29**

***Suciedades y ampollamiento, Hall de recepción, segundo nivel - C.A.M Túquerres (N) Fuente: el autor***

Presencia de hongos, suciedades y fisuraciones de estucos y morteros ocasionados por filtraciones de aguas lluvias de cubierta (lesión Secundaria)

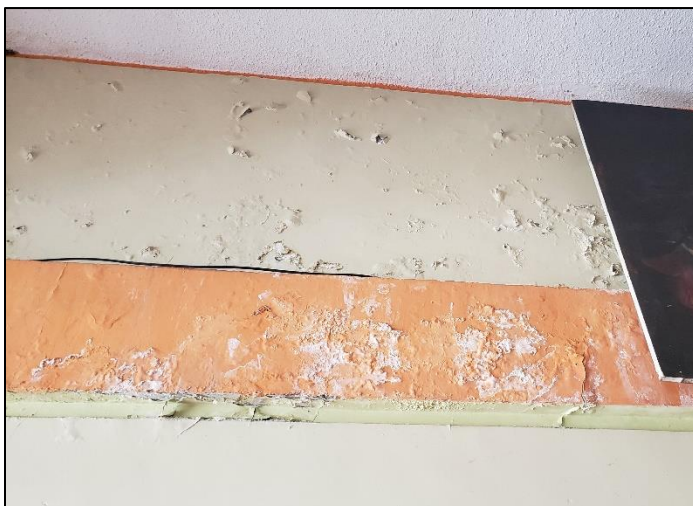
**Figura 30**

***Ampollamiento Concejo Municipal, segundo nivel - C.A.M Túquerres (N) Fuente: el autor***

Ampollamientos de estucos y morteros en elementos estructurales y no estructurales generados por filtraciones en tímpanos (fisuración) y losa de cubierta (lesión Secundaria)

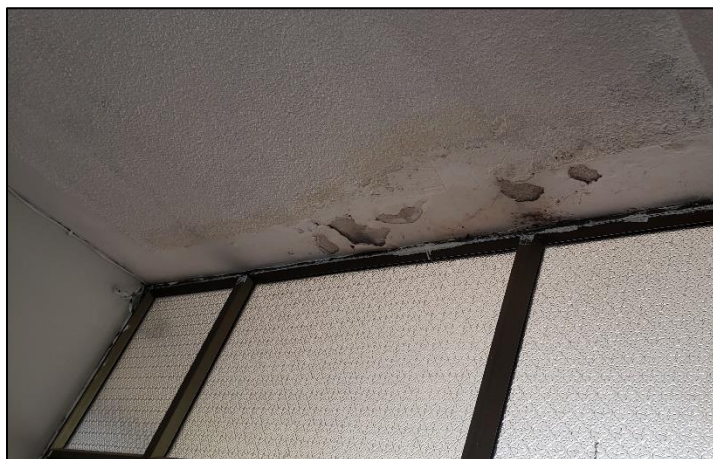
**Figura 32**

***Ampollamineto en Hall principal, Despacho de alcalde- C.A.M Túquerres (N) Fuente: el autor***

Desprendimientos de estucos en losa de cubierta por filtraciones de aguas lluvias (lesión Secundaria)

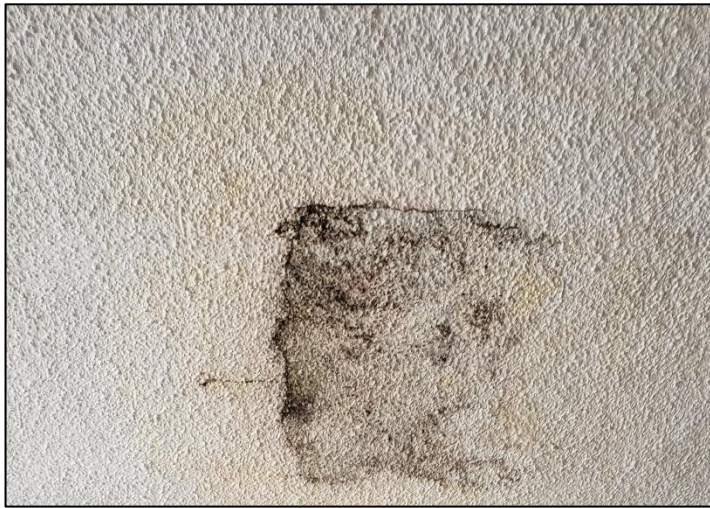
**Figura 33**

***Suciedades en Oficinas espacio Público- C.A.M Túquerres (N) Fuente: el autor***

Presencia de suciedades y filtraciones de agua en cielo raso de losa de cubierta generada por empozamientos de placa (lesión Secundaria)

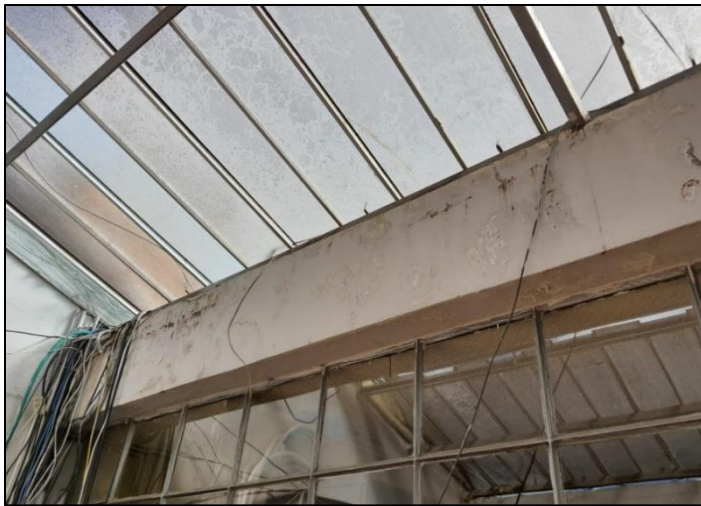
**Figura 38**

***Lesión en redes eléctricas y datos Hall principal, segundo piso – localizaciones inadecuadas, ausencia de protección - C.A.M Túquerres (N)***

Conexiones eléctricas y voz y datos en lugares de tránsito, falta de protección y planificación de cableado estructurado, presencia de organismos biológicos y capilaridad descendente en cableado. (Lesión Secundaria)

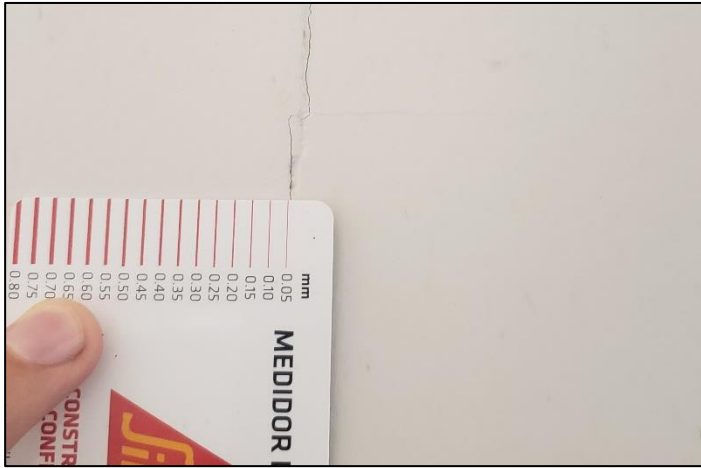
**Figura 42**

***Micro fisuras, Columna estructural (D4), Segundo nivel- C.A.M Túquerres (N)***

Fisuras inactivas, localizadas en elementos portantes de la edificación producidas por eventos sísmicos. (Lesión Primaria)

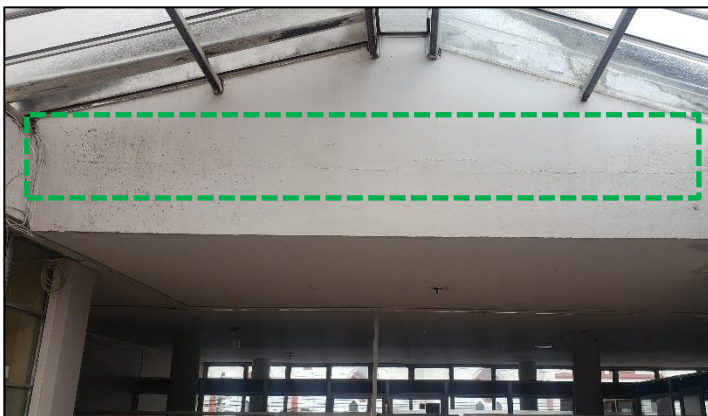
**Figura 43**

***Lesión, Fisuración entre viga estructural y tímpano de cubierta, Hall de acceso, Segundo nivel- C.A.M Túquerres (N)***

Dilataciones y fisuración entre elementos estructurales y No estructurales generadas por desplazamientos de la estructura, desprendimientos de morteros y filtraciones externas. (Lesión Primaria)

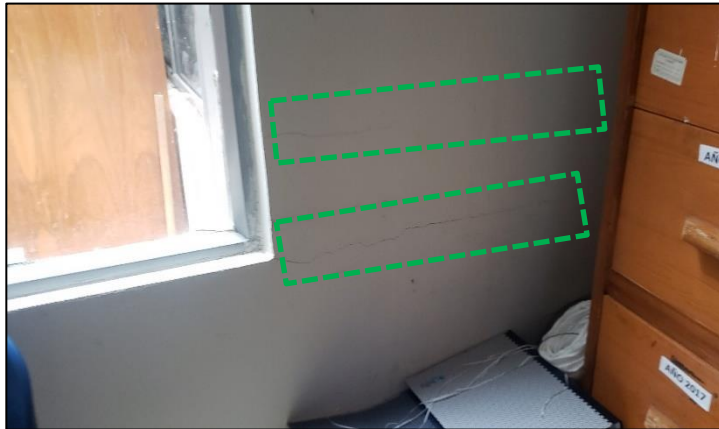
**Figura 44**

***Fisuración generada en ángulos rebrantes carpintería metálica y mampostería, oficina de registro, Segundo nivel- C.A.M Túquerres (N)***

Micro fisuración de elementos no estructurales generados por ausencia de columnetas y viguetas constructivas entre llenos y vacíos. (Lesión Primaria)

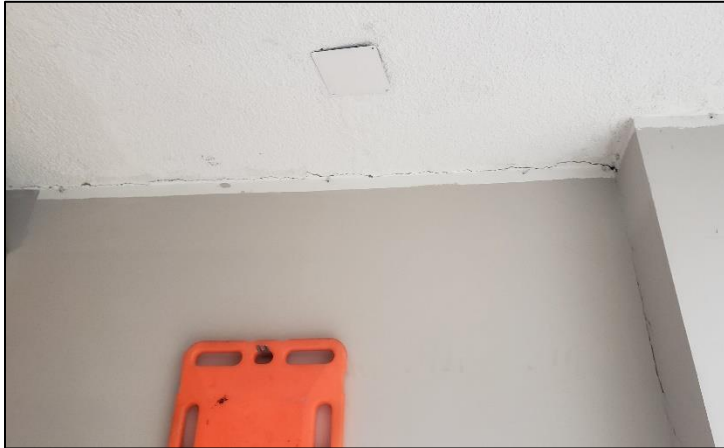
**Figura 46**

***Desprendimientos de estructura portante con estructura No Portante, área de circulación primer nivel- C.A.M Túquerres (N)***

Desprendimiento de mampostería de elementos Portantes de la edificación, ausencia de columnetas de confinamiento y absorción de deformaciones. (Lesión Primaria)

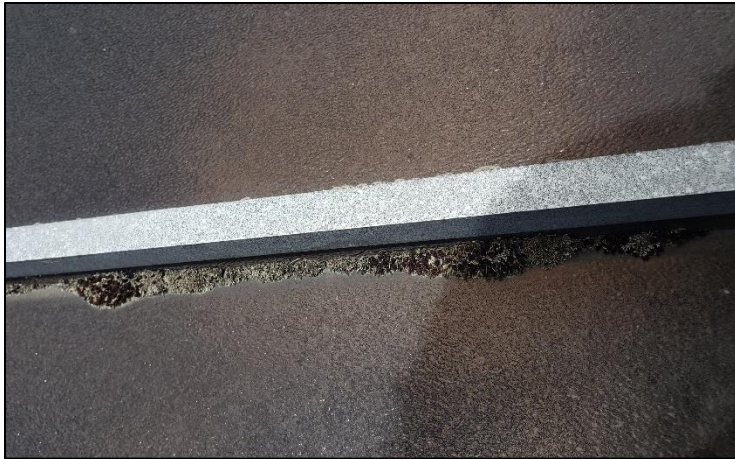
**Figura 49**

***Presencia de organismos biológicos en marquesinas de cubierta principal- C.A.M Túquerres (N)***

Presencia de organismos biológicos en marquesinas de cubierta, presencia de suciedades y obstrucción de canales internos para una correcta evacuación de aguas lluvias. (Lesión Primaria)

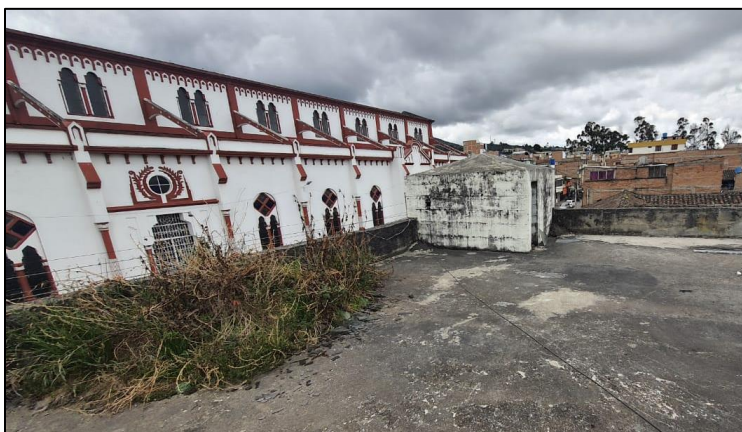
**Figura 50**

***Presencia de organismos biológicos en cubierta principal - C.A.M Túquerres (N)***

Organismos biológicos en crecimiento, área de cubierta principal, retención de agua, filtraciones en losa, peso extra en estructura y suciedades por acumulación. (Lesión Primaria)

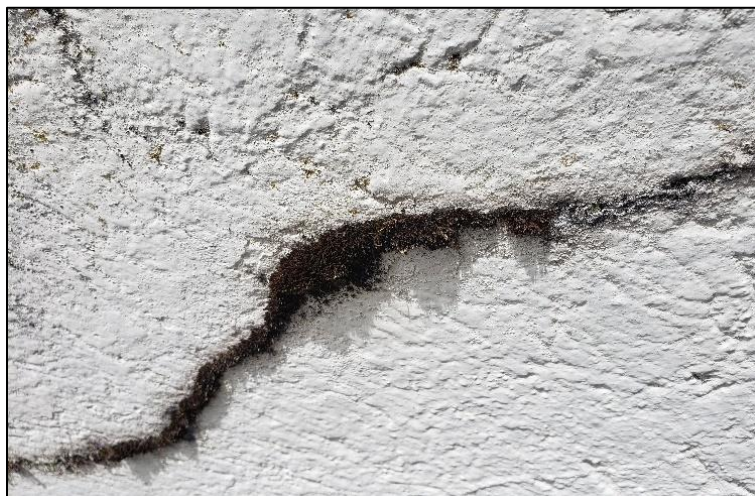
**Figura 51*****Organismos biológicos en fisuras de tímpanos, cubierta principal- C.A.M Túquerres (N)***

Proliferación de organismos biológicos en fisuras de muros tímpanos en cubierta, retención de agua, expansión de fisuras y micro fisuras. (Lesión Primaria)

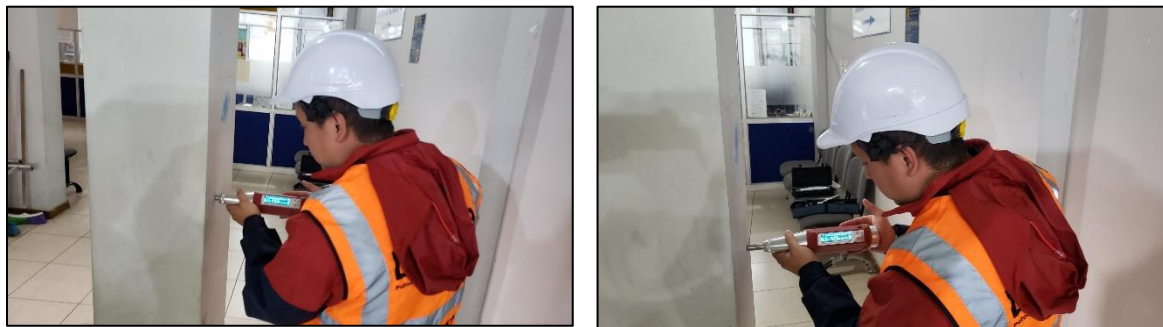
**Figura 52**

**Ensayo Esclerometria, Columna D4 - Primer nivel.**

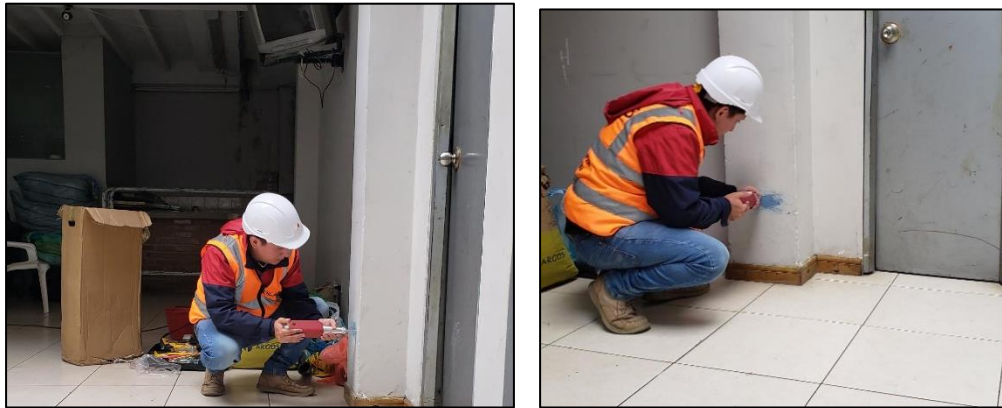
**Figura 53****Ensayo Esclerometria, Columna D6 - Primer nivel**

**Tabla No 6****Resultados Esclerometria Columna D6**

| Punto | Estado superficie | Edad del concreto (dias) | Tipo de Cemento | Curado | Formaleta | Inclinacion Esclerometro | Numero de Rebote Promedio | Resistencia a Compresion (Mpa) | Resistencia en PSI |
|---|---|---|---|---|---|---|---|---|---|
| Columna D6<br>Primer Piso | Seca | > 28 | Desconocido | Desconocido | Madera | Horizontal (0°) | 20 | 10.3 | 1493 |

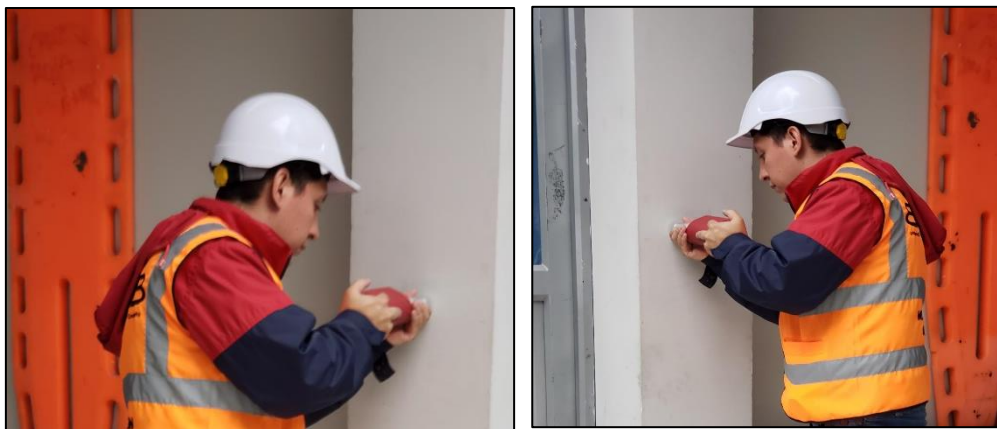
**Figura 54****Ensayo Esclerometria, Columna C4 - Primer nivel**

**Tabla No 7****Resultados Esclerometria Columna C4**

| Punto | Estado superficie | Edad del concreto (dias) | Tipo de Cemento | Curado | Formaleta | Inclinacion Esclerometro | Numero de Rebote Promedio | Resistencia a Compresion (Mpa) | Resistencia en PSI |
|---|---|---|---|---|---|---|---|---|---|
| Columna C4<br>Primer Piso | Seca | > 28 | Desconocido | Desconocido | Madera | Horizontal (0°) | 24 | 14.9 | 2161 |

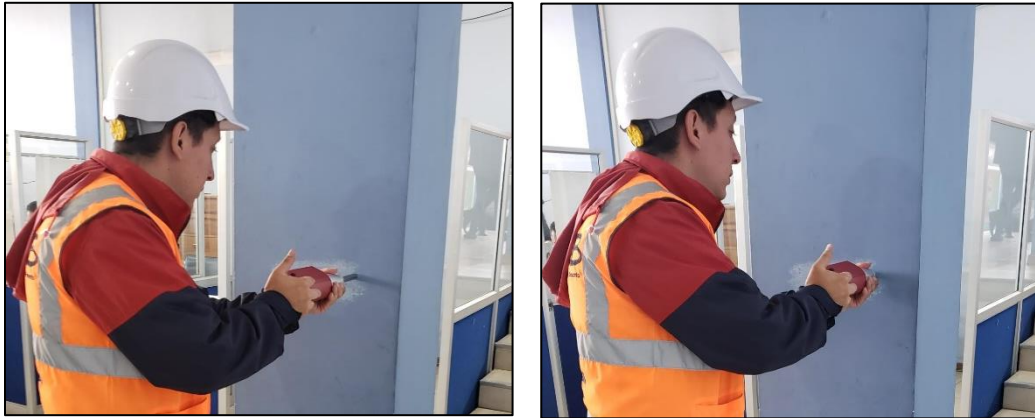
**Figura 55****Ensayo Esclerometria, Columna C7 - Primer nivel**

**Tabla No 8****Resultados Esclerometria Columna C7**

| Punto | Estado superficie | Edad del concreto (dias) | Tipo de Cemento | Curado | Formaleta | Inclinacion Esclerometro | Numero de Rebote Promedio | Resistencia a Compresion (Mpa) | Resistencia en PSI |
|---|---|---|---|---|---|---|---|---|---|
| Columna C7 segundo Piso | Seca | > 28 | Desconocido | Desconocido | Madera | Horizontal (0°) | 23.6 | 13.7 | 1897 |

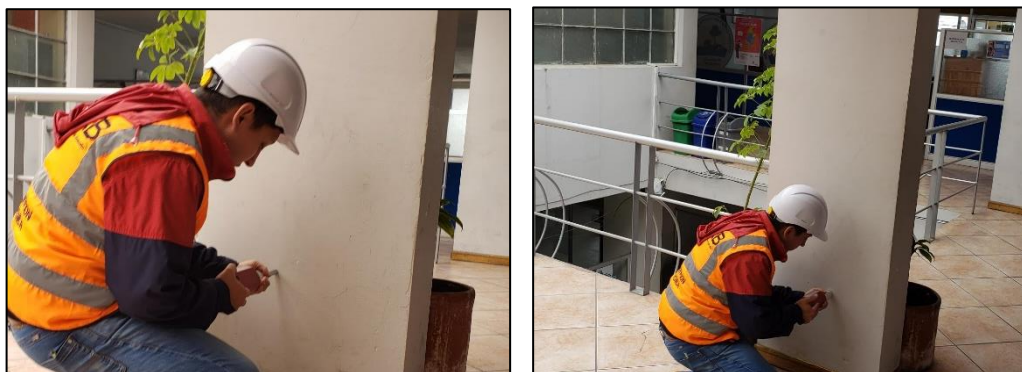
**Figura 56****Ensayo Esclerometria, Columna D4 – Segundo Nivel**

**Tabla No 9****Resultados Esclerometria Columna D4**

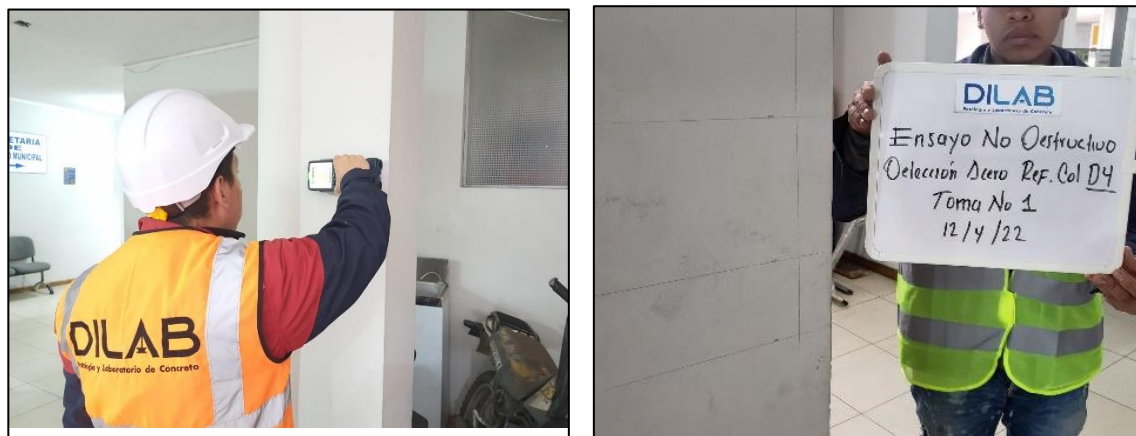
**Figura 57**

**Ensayo Detección Acero de Refuerzo Longitudinal y Trasversal Columna D4**

Con el ensayo practicado se establece la localización puntual del acero de refuerzo y la profundidad aproximada del mismo.

Como ya se mencionó el acero de refuerzo longitudinal y trasversal se encuentra a una profundidad promedio de entre 2.5 cm a 3.5 cm, lo cual nos indica que el frente de carbonatación ya se encuentra afectando a las barras de acero y la capa pasivadora probablemente ya no exista, por lo que se deberá plantear el remplazo, limpieza acompañado del recalce de los elementos verticales de carga (columnas) con el fin de mitigar esta lesión del acero que terminara por la corrosión de las mismas y posterior agrietamiento y desprendimiento del concreto.

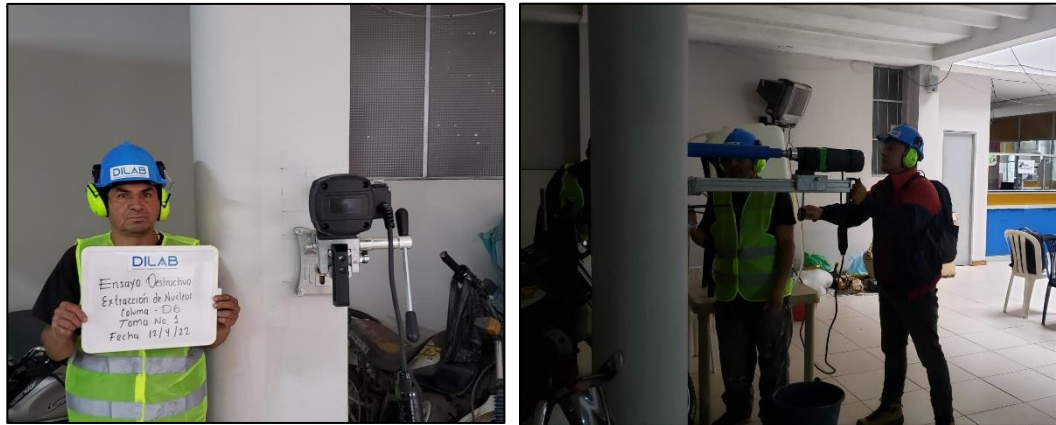
**Figura 59**

**Ensayo Extracción de Núcleo, Columna D6 - Primer nivel.**

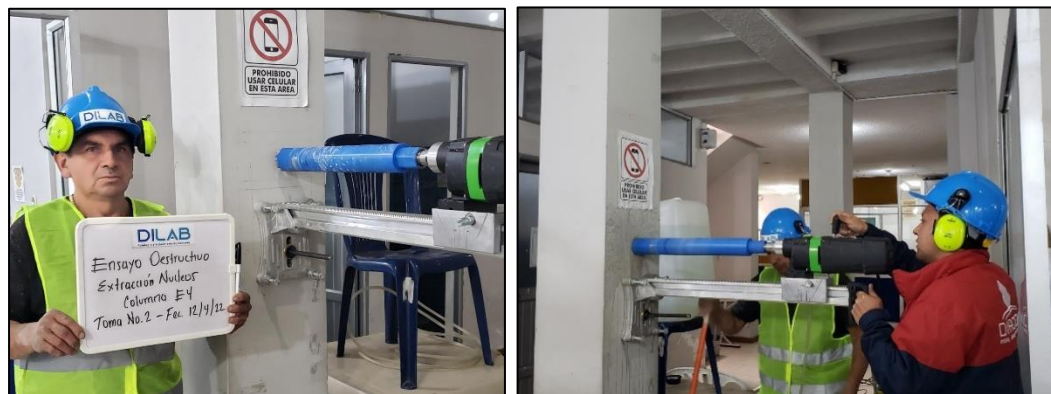
**Figura 60**

**Ensayo Extracción de Núcleo, Columna E4 - Primer nivel.**

En primera medida se tomará las extracciones para validar el frente de carbonatación del concreto, seguido de esto se espera establecer la compresión de las probetas de concreto en un laboratorio de siguiendo la NTC 3658.

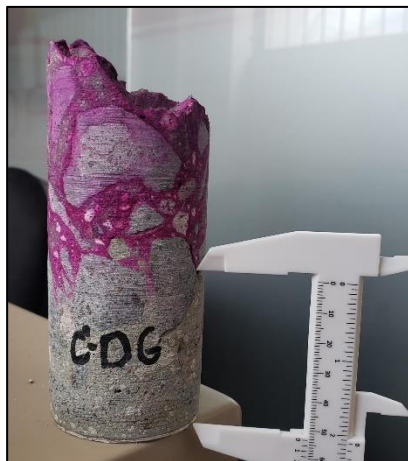
**Figura 61**

**Ensayo Carbonatación en probeta de concreto, Columna D6 - Primer nivel.**

Se estima mediante la aplicación de Fenolftaleína una pérdida de PH del concreto de 50 mm.

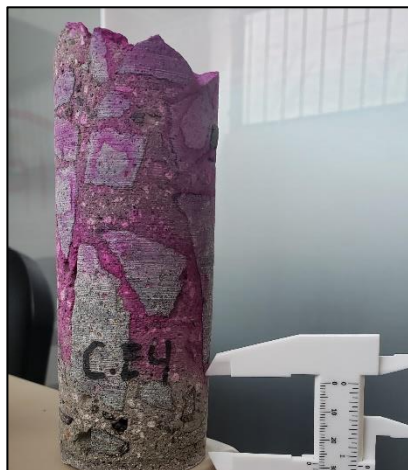
**Figura 62**

**Ensayo Carbonatación en probeta de concreto, Columna E4 - Primer nivel.**

Se estima una pérdida de PH de 28 mm

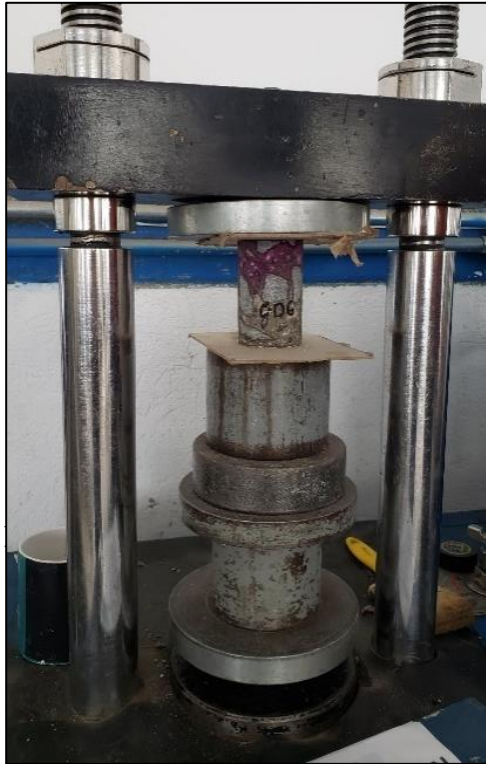
**Figura 64****Ensayo Falla a compresión – probeta Columna D6**

Cilindro presenta fallas Tipo 3 – “Fisuras verticales encolumnadas a través de ambos extremos”

Las probetas falladas a compresión las cuales nos indican un valor real de la resistencia mecánica del concreto establecen un símil con el ensayo de Esclerometria definiendo una resistencia generalizada de la estructura por debajo de lo que establece la norma, donde se procede a evaluar **Según ensayos practicados a la estructura vertical (Columnas) los resultados a la compresión son inferiores a 2000 PSI, por lo cual esta No cumple con lo exigido en la norma colombiana donde la exigencia para edificaciones con capacidad de disipación de energía (DES) no deberá ser inferior a 21 Mpa (3000 Psi) (tabla C.4.3.1 – NSR 10)**

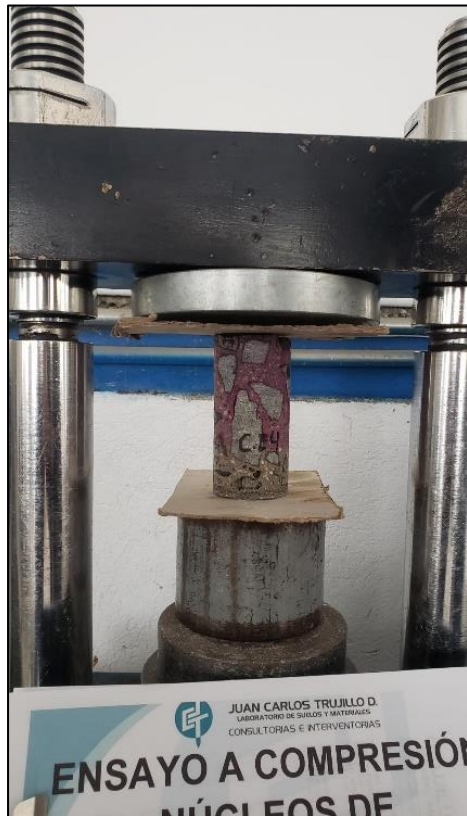
**Figura 66****Ensayo Falla a compresión – probeta Columna E4**

Cilindro presenta fallas Tipo 2 “Conos bien formados en un extremo, fisuras verticales...”

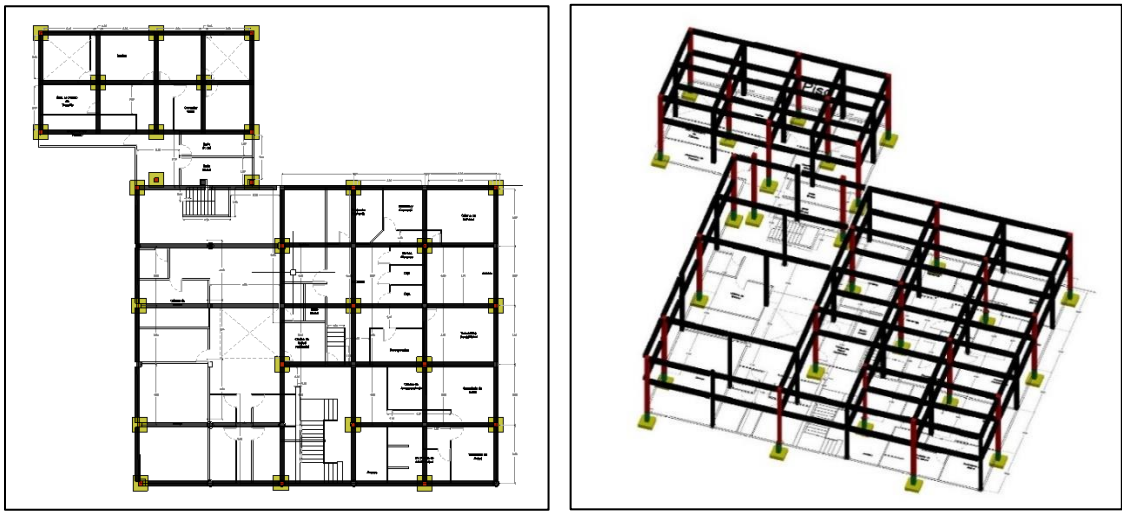
Figura 69

Elementos estructurales a Intervenir (Columnas y Zapatas) – El autor

- Excavaciones en la base de las columnas a intervenir con el fin de localizar la zapata de cimentación, la demolición deberá contemplar una sección de 1.00 x 1.00. (sección de elementos de fundación)
- Realizar instalación de refuerzo longitudinal y transversal
- Realizar anclajes epóxicos en elementos de fundación para garantizar el adecuado comportamiento mecánico del recalce estructural.
- Emplear aditivos para adherencia de concretos nuevos y concretos viejos.
- Realizar el vaciado de concreto hasta el nivel de fundación con el pedestal de la columna con especificaciones técnicas iguales o superiores a 21 Mpa (3000 psi)
- Realizar rellenos y compactación sobre el nivel de desplante.

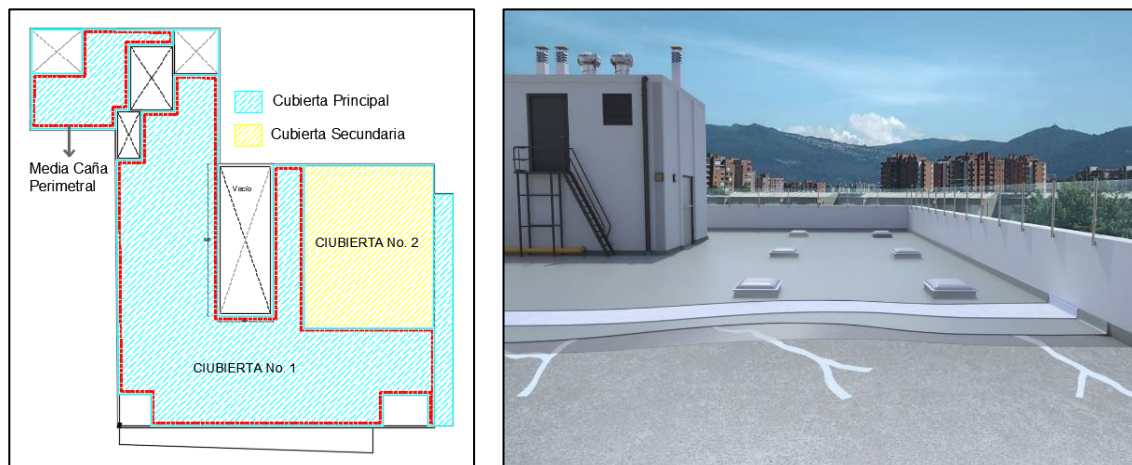
**Figura 74****Aplicación de Recubrimientos Elásticos – El Autor – Manual Sika**

El paciente requiere una intervención integral de la cubierta a nivel general donde se ven comprometidos varios componentes que hacen parte fundamental para un comportamiento óptimo de esta estructura encargada de proteger el interior del recinto de las condiciones y agentes atmosféricos, a continuación se relacionan los componentes principales que deberán ser tratados para tener una respuesta eficiente a las lesiones presentes en primera instancia en la zona afectada, para que se programen rehabilitaciones en espacios internos.

- Realizar limpieza general de cubierta, Retiro y desalojo de morteros superficiales presentes de reparaciones previas, desalojo de material orgánico y suciedades presentes.
- Hidro lavado de losas de Concreto.
- Reparación de fisuras de gran espesor con morteros tipo Grout.
- Aplicación de aditivos tipo látex para adherencia de morteros de nivelación con placa en concreto.
- Elaboración de Media caña perimetral.
- Aplicación según recomendaciones del fabricante el recubrimiento Elástico.

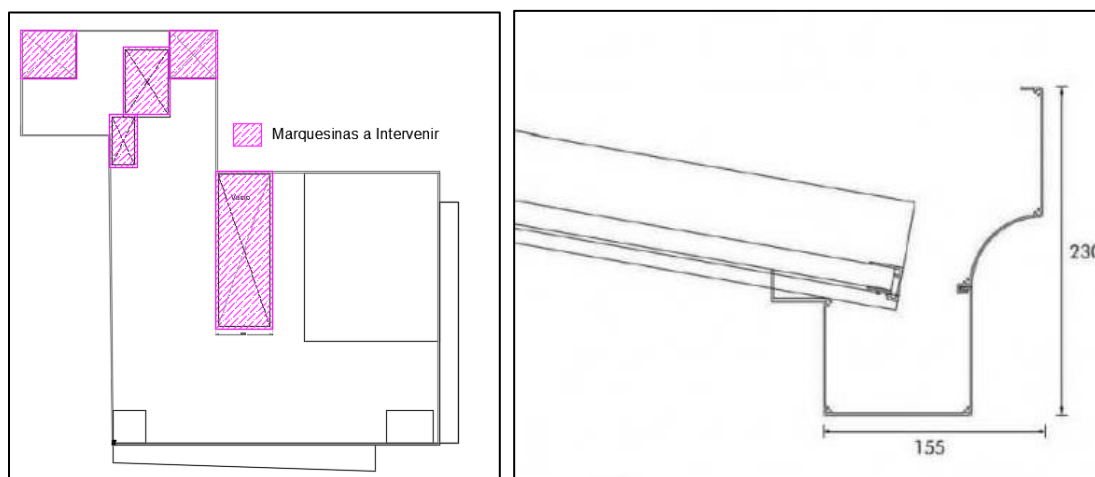
**Instalación de cubiertas traslucidas a dos aguas, esquema general – El autor -**

**Reemplazo de Cubiertas traslucidas con sistemas de protección livianos:** Se sugiere realizar la instalación de nuevas cubiertas en sistemas livianos tipo Policarbonato, ya que las marquesinas actuales no cumplen los requisitos óptimos para evitar filtraciones, adicionalmente se encuentran severamente fracturadas y la estructura encargada de la configuración estructural elaborada en acero presenta lesiones químicas de oxidación y corrosión estableciendo que ya cumplió la vida residual.

- a) Realizar el desmonte de las estructuras existente.
- b) Realizar la instalación de nuevas estructuras protectoras bajo la supervisión de personal especializado que garantice óptimos diseños en conducción y drenajes.

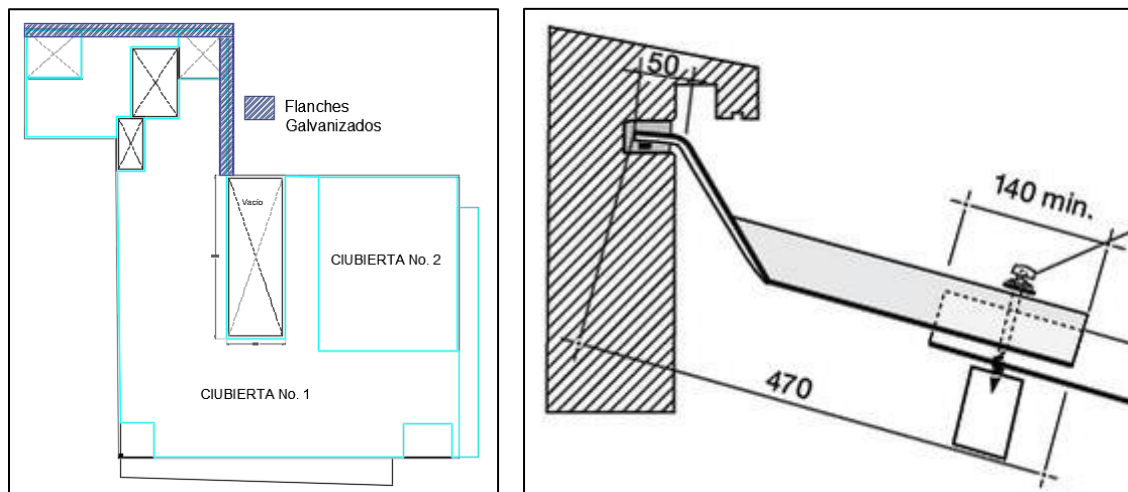
**Figura 76**

**Protección de Juntas Constructivas:** para configurar un tratamiento integral se ve en la necesidad de realizar la instalación de estructuras protectoras tipo flanche en junta constructiva presente en el costado posterior de la estructura y en articulación de los bloques principales.

- a) Realizar instalación de láminas galvanizadas
- b) Realizar recubrimientos herrajes protectores en aleta terminal de flanche con mampostería convencional.

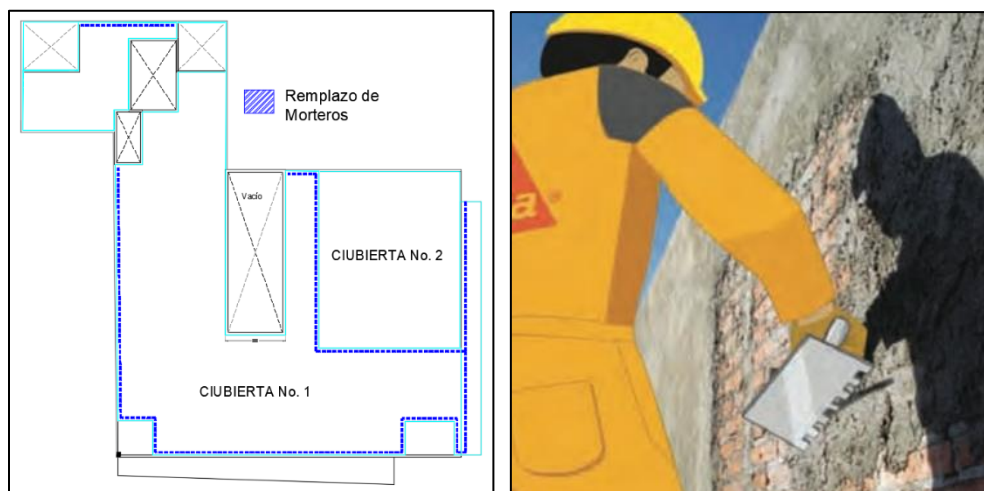
**Figura 77**

**Reemplazo de pañetes en mampostería perimetral de cubierta:** realizar la reparación de los pañetes que presentan lesiones mecánicas permitiendo la filtración de aguas blandas al interior del recinto por fisuras y micro fisuras, se recomienda el reemplazo de pañetes fracturados que ya cumplieron su vida residual por morteros impermeables y de alta durabilidad.

- a) Retiro y desalojo de Pañetes en muros perimetrales y reemplazo con morteros de baja retracción con polímeros sintéticos que garanticen una adecuada impermeabilidad de los cerramientos perimetrales, protección con pinturas para exterior a base de acrílicos.

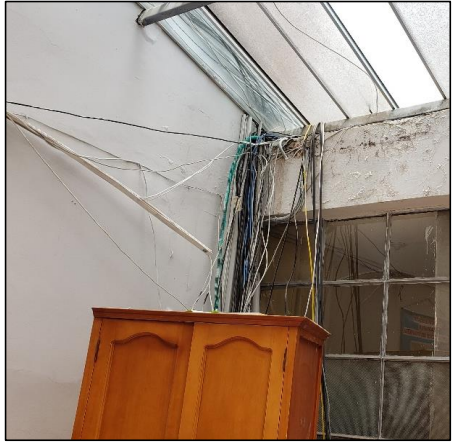
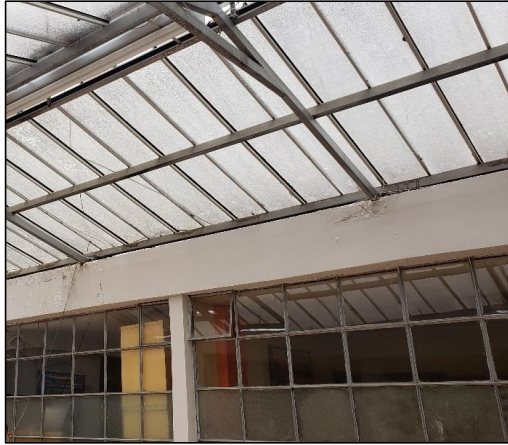
| FICHA DE INSPECCION DE OBRAS CIVILES | | | | | | | | | | | | | | | | | | | | | | | | | | | | | | | | | | | | | |
|---|---|---|--|---|---|---|---|---|---|---|---|---|---|---|---|---|---|---|---|---|---|---|---|---|---|---|---|---|---|---|---|---|---|---|---|---|---|
| | | | | | | | | Debido a la deficiente concepción del proyecto se diagnostica humedades por filtración ocasionado por cubiertas con aleros cortos permitiendo el ingreso de aguas lluvias al interior del paciente, esto se genera por el caudal de aguas que recibe la terraza y la altura de bordillos donde voladizos obsoletos no trabajan de manera eficiente, se evidencia empollamiento de estucos y deterioro general de pintura en esta área de la edificación. | | | | | | | | | | | | | | | | | | | | | | | | | | | | | |
| LESION 2 - EMPOLLAMIENTO EN VIGAS ESTRUCTURALES | | | | LESION 3 - EMPOLLAMIENTO MENOR EN VIGAS ESTRUCTURALES | | | | INTERVENCION | | | | | | PREVENCION | | | | | | | | | | | | | | | | | | | | | | | |

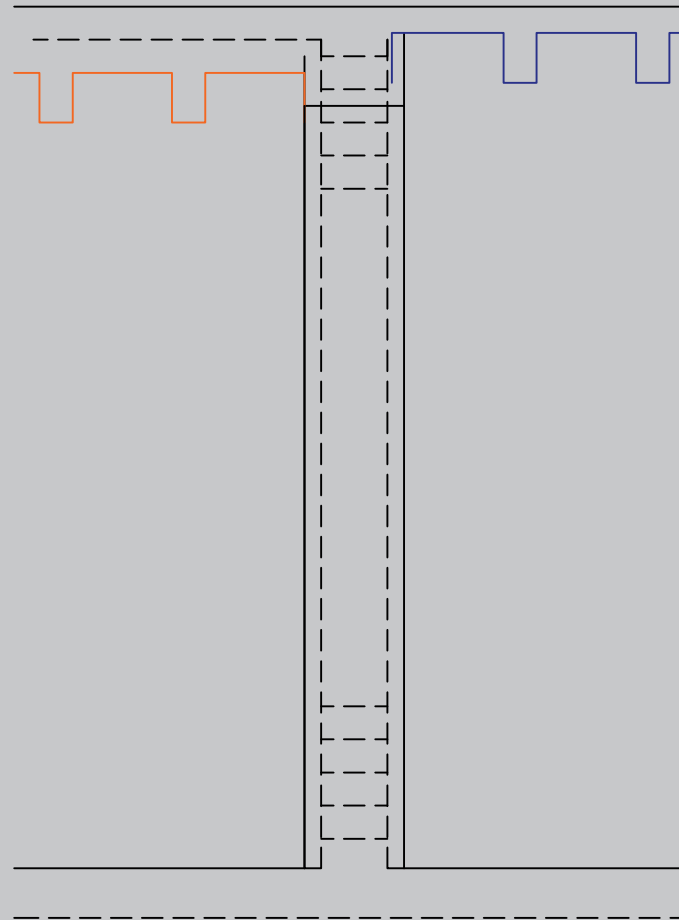
Irregularidad en seccion de elementos estructurales horizontales.  
-losa de entrepiso con diferentes espesores

"Grave"

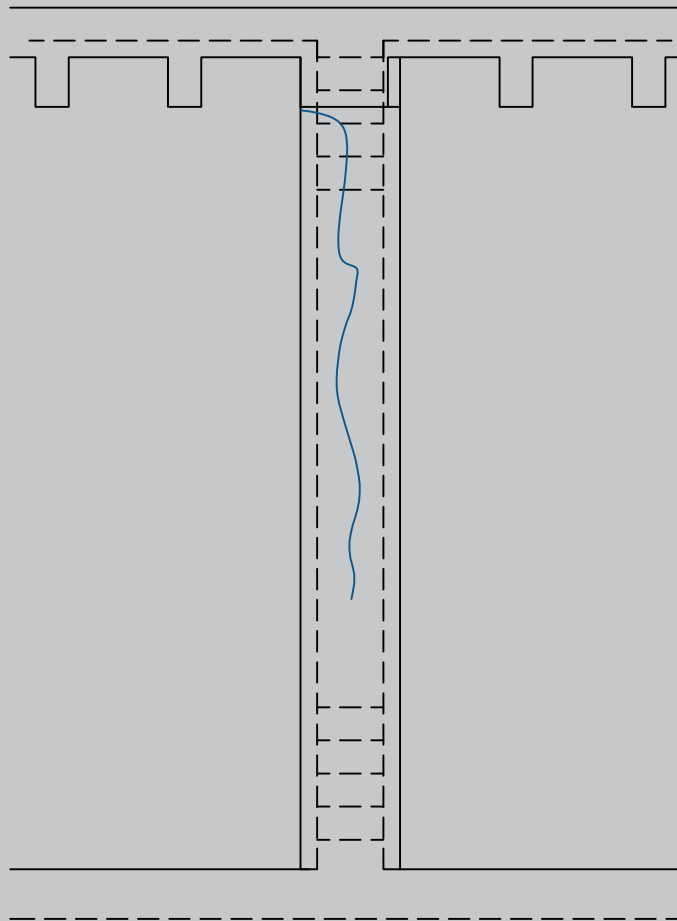
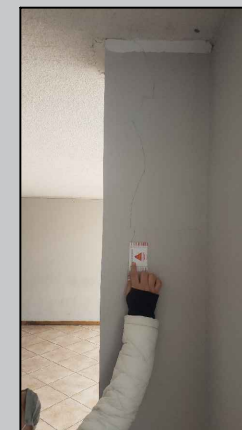
Fisuracion vertical y continua en elemento vertical de carga (Columna)  
- Area segundo nivel Hall de Espera oficinas

"Leve"

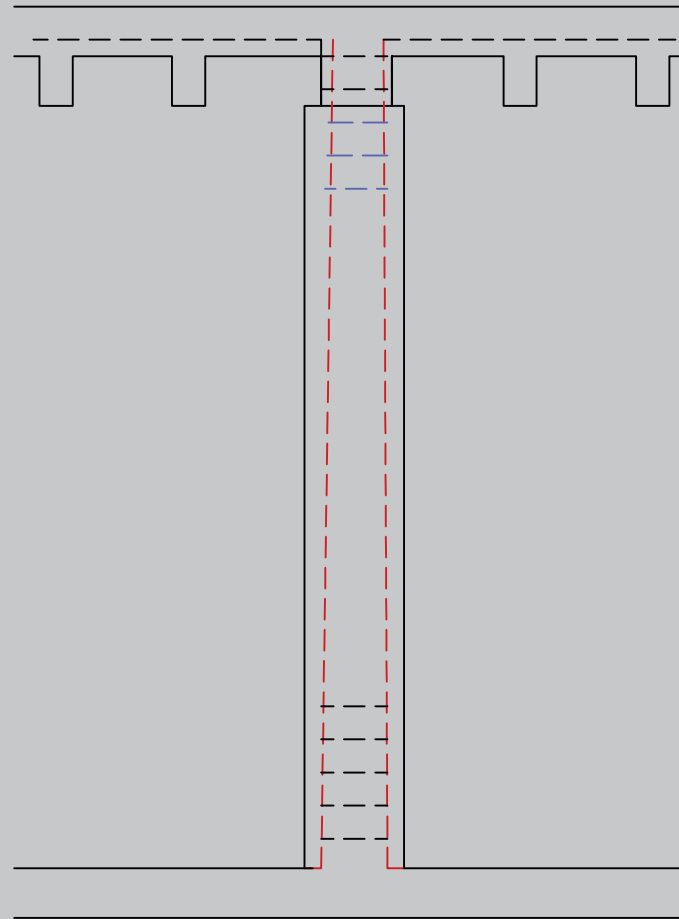
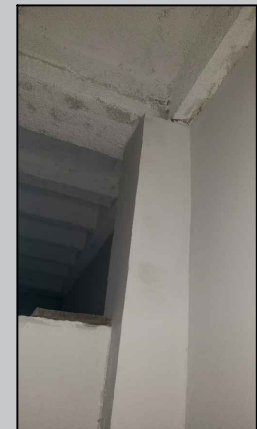
Irregularidad en conexi3n mecanica entre columnas y vigas.  
- Fallas Constructivas  
- Columna primer nivel eje C-6

"Moderado"

- Irregularidades en conexiones estructurales
- Deficiencias en verticalidad de refuerzo longitudinal
- Deficiencias en recubrimientos de refuerzo longitudinal
- Irregularidades seccion de estribos en nudos estructurales (Columna- Viga)

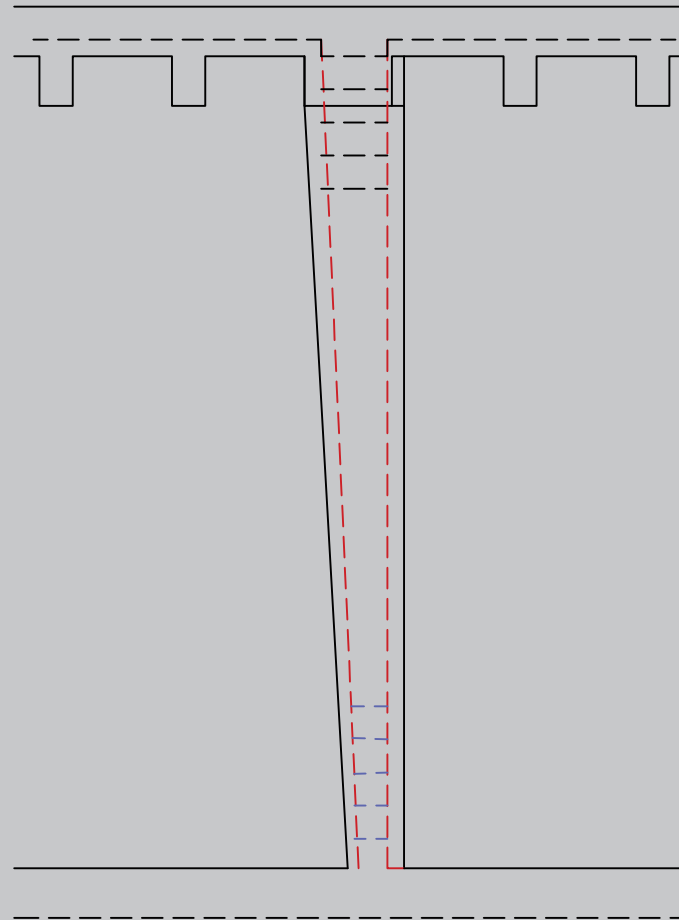
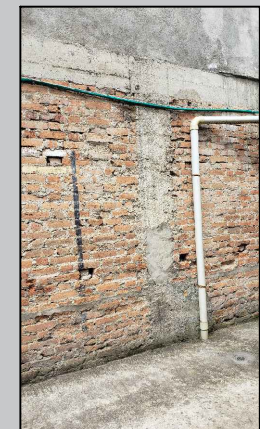
Irregularidad en seccion de elementos estructurales verticales (columnas)

"Grave"

- Inconsistencias en Seccion inferior de elemento estructural
- Estructura comprometida a periodos cortos por excitacion sismica
- Deficiencia en refuerzo trasversal (seccion y recubrimiento)
- Concreto con regulares condiciones de acabado (exceso de porosidad)

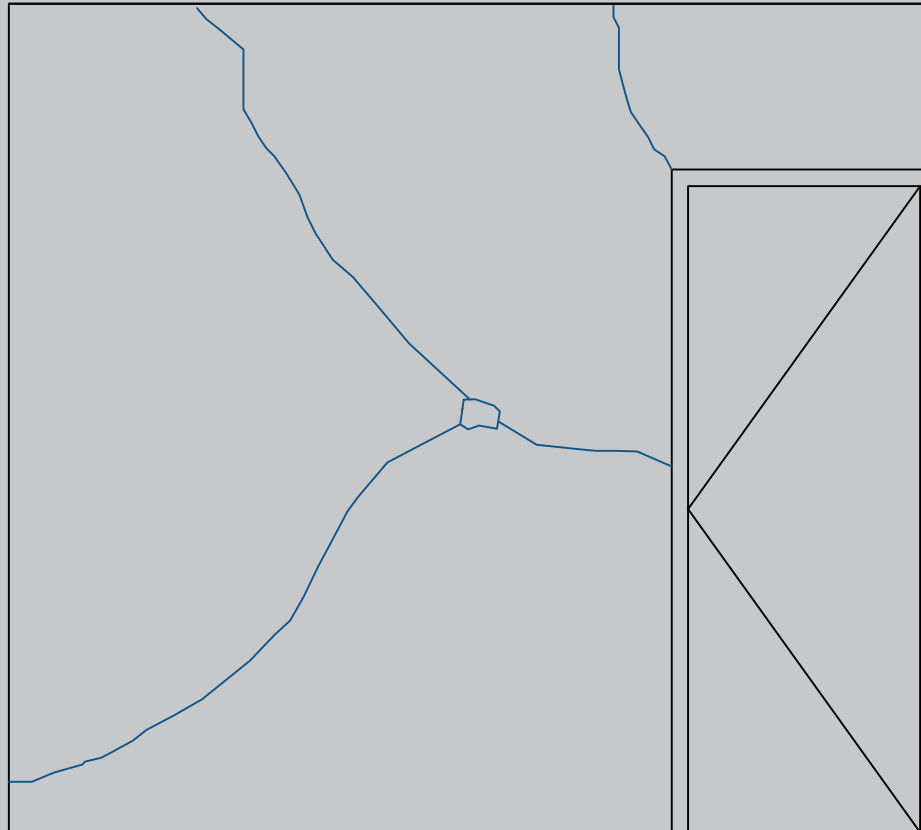
Fisuracion de  
muros en  
mamposteria  
- Area de  
Servicios  
Generales -  
C.A.M

"Leve"

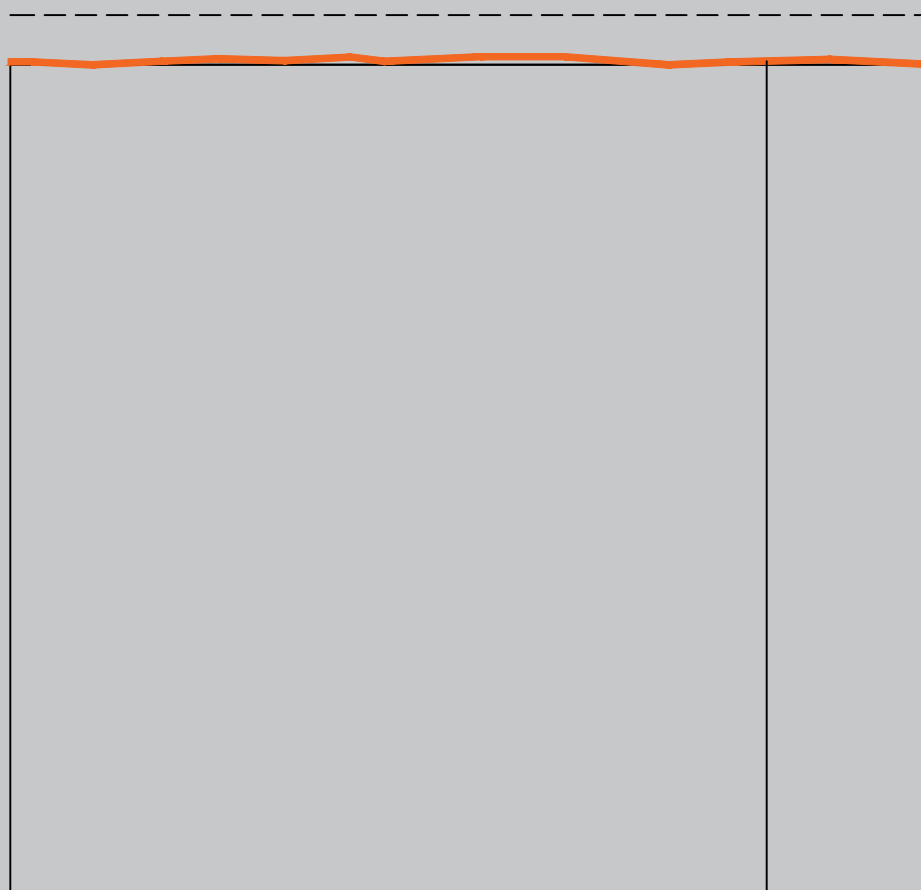
Agrietamineto  
entre  
elementos  
Estructurales  
y no  
Estructurales.  
-Grietas con  
e= o + a 1 cm  
-Segundo  
nivel oficina  
de planeacion

"Moderado"

- Abertura controlada con espesores iguales o menores a 1 cm
- Desprendimientos de morteros en juntas de elementos estructurales
- Abertura heterogenea en area horizontal constructiva
- Ausencia de pandeos y alabeos en superficie afectada por Agrietamientos
- Lesion por asentamientos diferenciales.

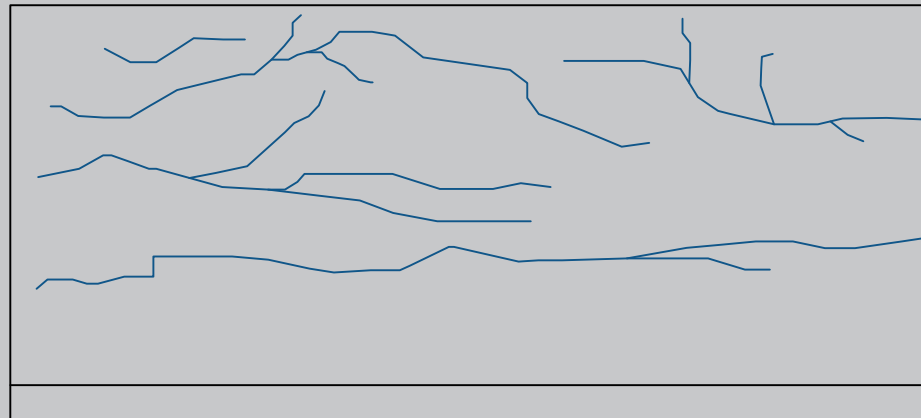
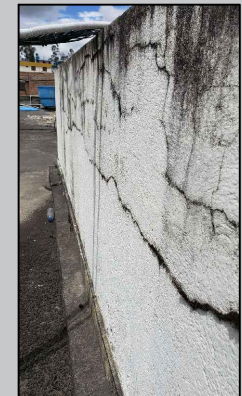
Fisura en  
elementos  
timpanos  
elaborados  
en materiales  
mampuestos  
- Fisuras  
Ductiles

"Moderado"

- Abertura controlada con espesores iguales o menores a 1 cm
- fisuras horizontales con presencia de organismos biológicos
- Presencia de descascaraminetos heterogeneos
- filtraciones constantes - deterioro de elementos portantes y no portantes en areas internas
