**Estudio patológico del Centro Administrativo Municipal de Túquerres, Departamento de  
Nariño - Colombia**

**Especialización Patología de la Construcción**

**Informe final presentado como requisito para optar al título de  
Especialista en Patología de la Construcción**

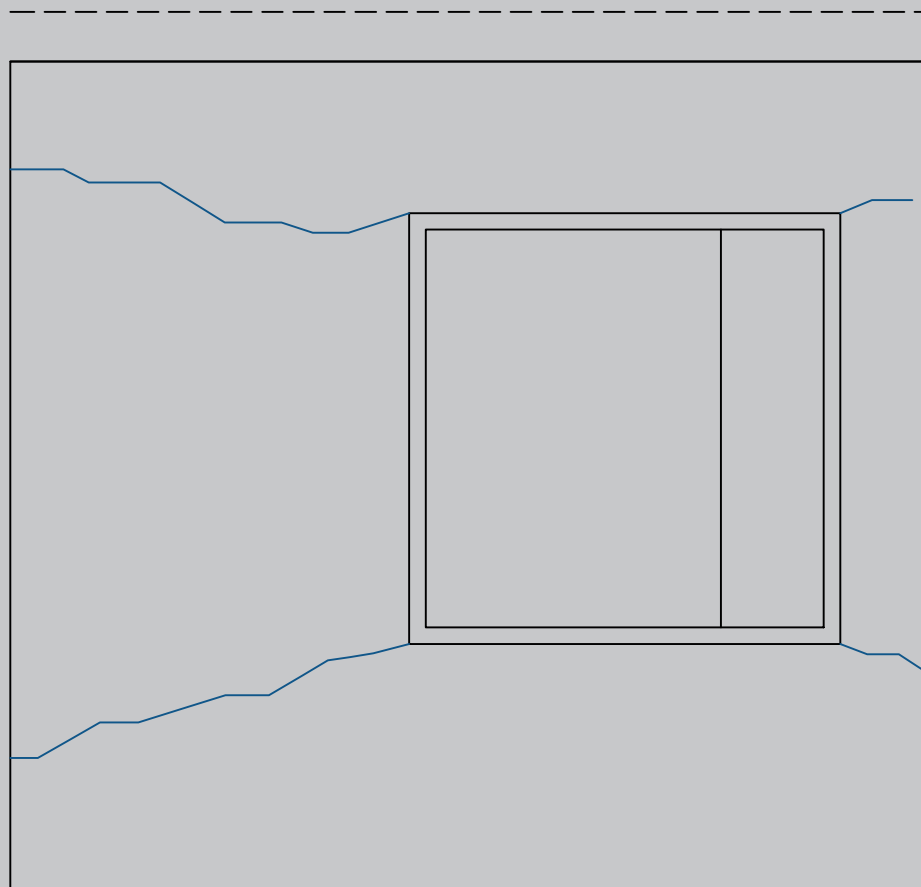
Fisuramiento  
entre  
elementos  
Estructurales  
y elementos  
arquitectonicos  
(carpinteria  
metalica) -  
Ofc. espacio  
publico  
Segundo  
Nivel

"Leve"

- Abertura controlada con espesores iguales o menores a 1 mm
- Ausencia de descascaramineto
- fisuracion por detalles constructivos en perimetros de vanos
- Deterioro de estucos y morteros de acabados

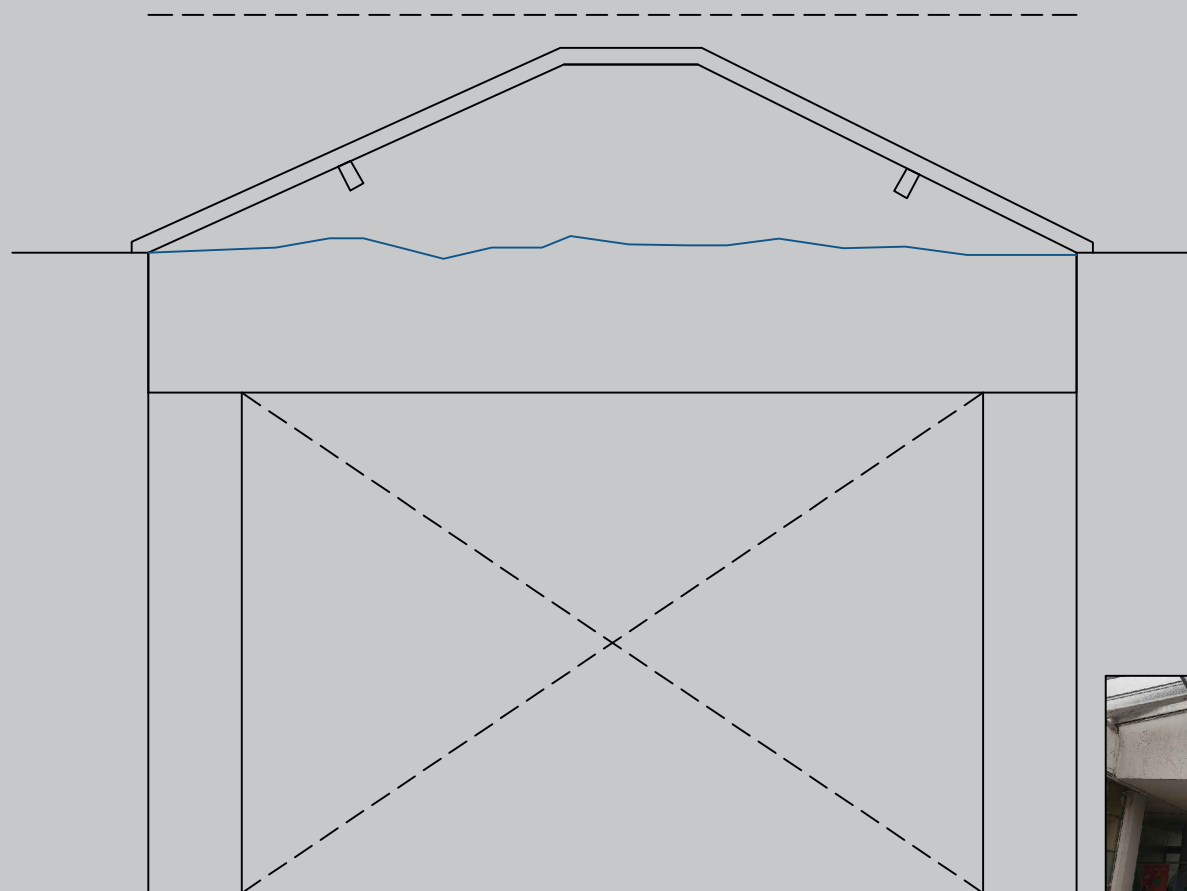
Fisuramiento  
entre  
elementos  
Estructurales  
y Elementos  
no  
Estructurales

"Moderado"

- Abertura controlada con espesores iguales o menores a 1 mm
- Deterioro en elementos mampuestos y de concreto - presencia de organismos
- Filtraciones por fisuración en elementos portantes y No portantes.
- Desprendimientos de morteros y estucos perimetrales
- Ausencia de dilataciones constructivas
