Estudio de patología e intervención del bloque uno, Escuela Niño Jesús de Praga Municipio de  
Pupiales

Universidad Santo Tomas

Especialización en patología de la construcción

09 de diciembre 2024

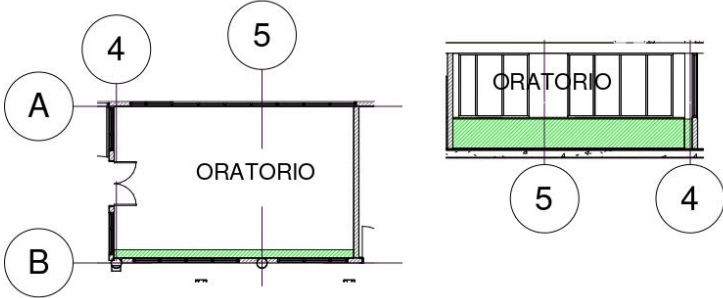
| Tipología de Lesión: | | Evaluación del Riesgo | | | | Valoración Visual | | | | | | | | |
|---|---|---|---|---|---|---|---|---|---|---|---|---|---|---|
| <b>Mecánica: Erosión Física:</b><br><b>Manchas: Vibración: Roturas:</b><br><b>Grietas: Fisuras: Desniveles:</b><br><b>Erosión Mecánica: Colapso</b> | Mecánica | Erosión Física | 2 | | | | | | | | | | | |

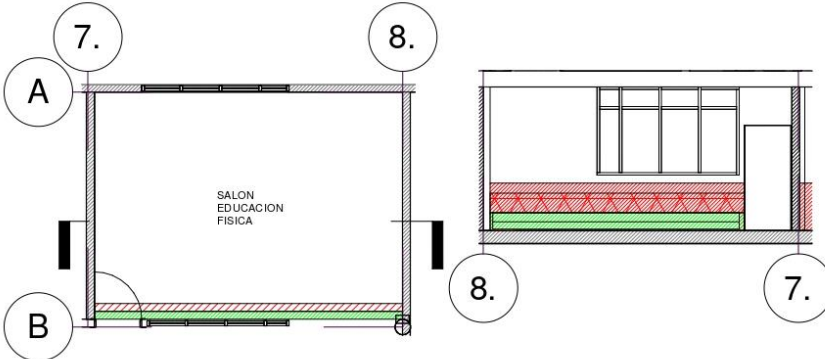
| Tipología de Lesión: | Lesión | Evaluación del Riesgo | | | | Valoración Visual | | | | | | | | | |
|---|---|---|---|---|---|---|---|---|---|---|---|---|---|---|--|
| <b>Manchas: Vibración: Roturas:</b> | Mecánica | Fisuras | 3 moderado | | | | | | | | | | | | |

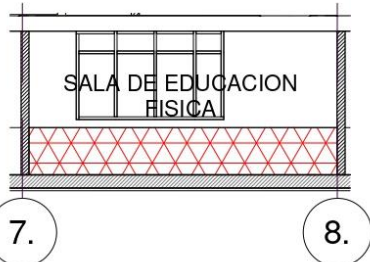
| Espacio | Ficha | <b>F-006</b> | |

| Tipología de Lesión: | Lesión | Evaluación del Riesgo | | | | Valoración Visual | | | | | | | | | |
|---|---|---|---|---|---|---|---|---|---|---|---|---|---|---|--|
| <b>Física: Humedad: Filtración: Suciedad</b><br><br><b>Mecánica: Erosión Física: Manchas: Vibración: Roturas: Grietas: Fisuras: Desniveles: Erosión Mecánica: Colapso</b> | Física | Humedad | X | 3 | moderado | | | | | | | | | | |

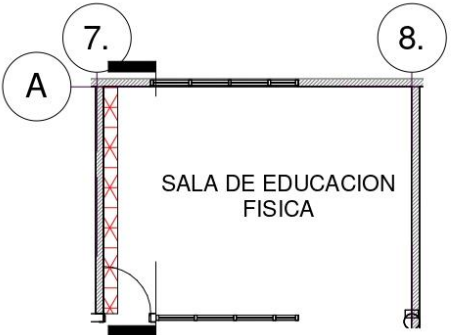
| Mecánica: Erosión Física:<br>Manchas: Vibración: Roturas:<br>Grietas: Fisuras: Desniveles:<br>Erosión Mecánica: Colapso | Física | Humedad | 3 moderado | | | | | | | | | | | |

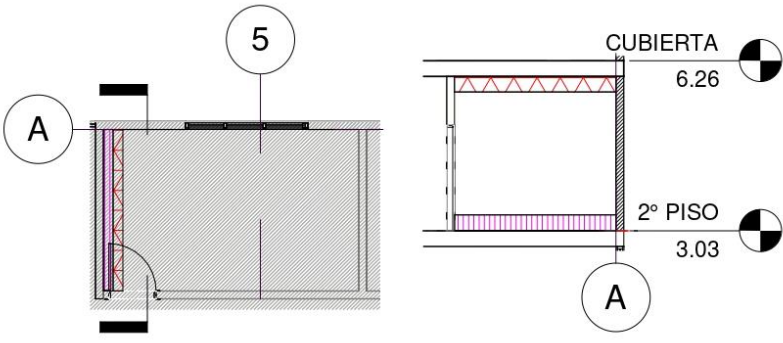
| Espacio | Ficha | <b>F-011</b> | |

| Tipología de Lesión: | | Evaluación del Riesgo | | | | Valoración Visual | | | | | | | | |
|---|---|---|---|---|---|---|---|---|---|---|---|---|---|---|
| | Mecánica | Grietas | 4 Avanzado | | | | | | | | | | | |

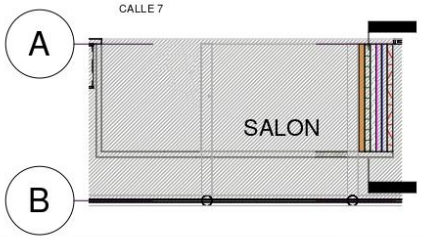
| Espacio | Ficha | <b>F-012</b> | |

| Tipología de Lesión: | Lesión | Evaluación del Riesgo | | | | Valoración Visual | | | | | | | | | |
|---|---|---|---|---|---|---|---|---|---|---|---|---|---|---|--|
| | Mecánica | Grietas | | 5 Severo | | | | | | | | | | | |

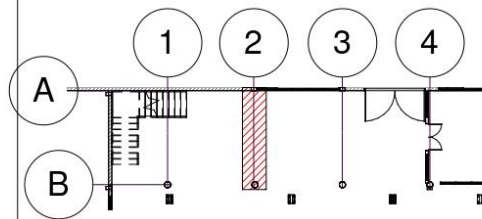
Fecha: 24 de oct Espacio: 0 0 2  
Elemento: Estructural Ficha: 0 0 2

#### Lesiones patológicas Mecánicas

Descripción Tension por traccion

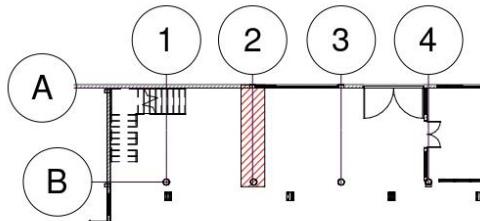
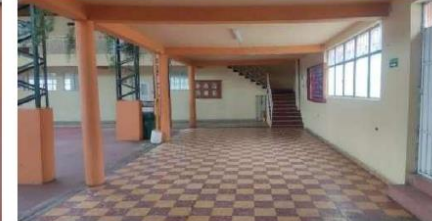
Nivel: N + 3,03 Localización: Eje 2 – (Eje A – B) Fecha: 24 de oct Ficha: **F-028**  
Elemento: Columna 2A Descripción: Ninguna  
Lesión: Ninguna Grado de Lesión: L: Leve Calificación: 1 Sin Daños Nivel de Recuperación: Cs: Conservación

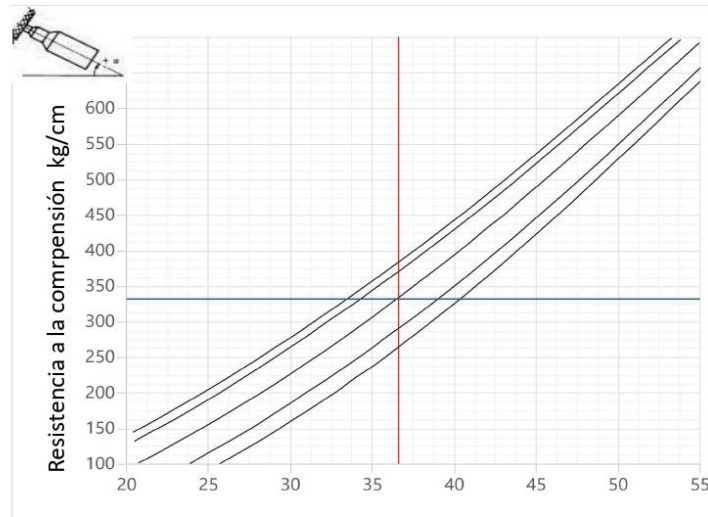
#### RESULTADO ESCLEROMETRIA

| RESISTENCIA | 332 |
| ERROR +- | 64,27 |

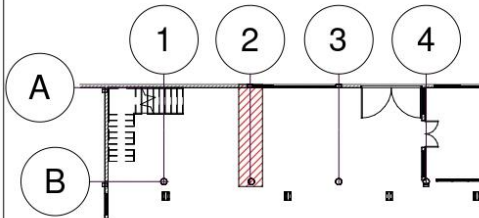
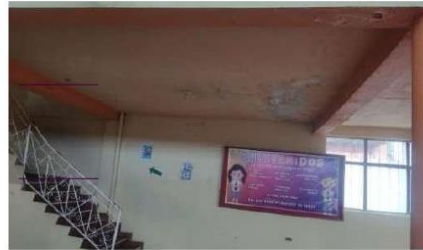
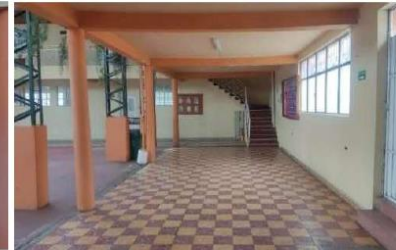
Nivel: N + 3,03 Localización: Eje 2 – (Eje A – B) Fecha: 24 de oct Ficha: **F-030**  
Elemento: Columna 2B Descripción: Ninguna  
Lesión: Ninguna Grado de Lesión: L: Leve Calificación: 1 Sin Daños Nivel de Recuperación: Cs: Conservación

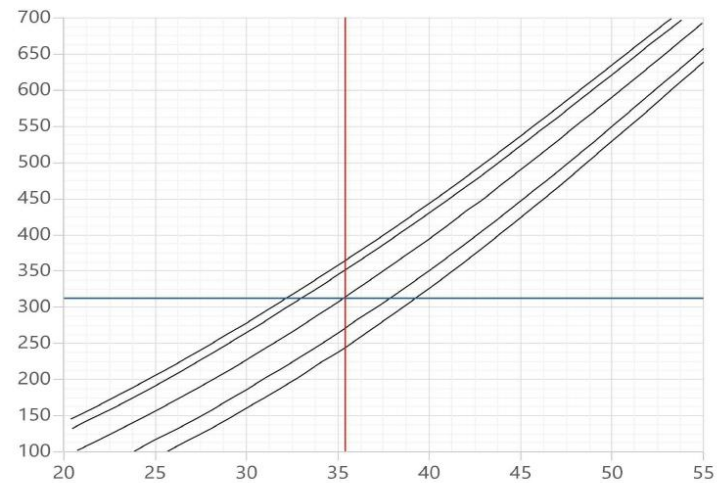
#### RESULTADO ESCLEROMETRIA

| RESISTENCIA | 312 |
| ERROR +- | 61,59 |

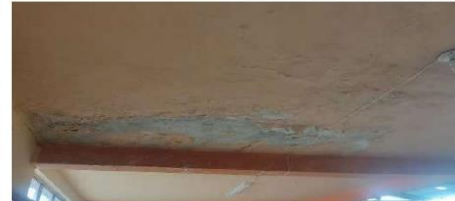
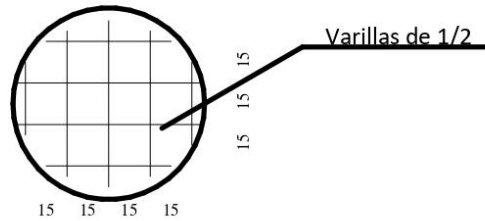
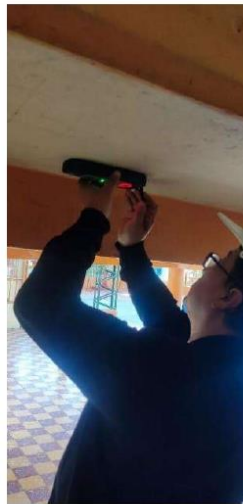
Elemento: Losa Entrepiso Descripción: Ninguna

Lesión: Ninguna Grado de Lesión: L: Leve Calificación: 1 Sin Daños Nivel de Recuperación: Cs: Conservación

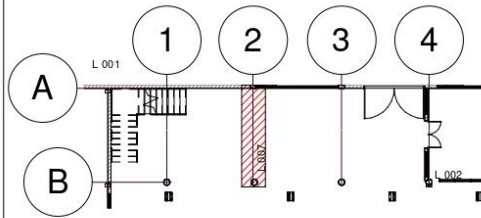
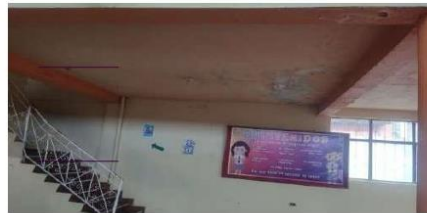
**F-032**

Nivel: N + 3,03 Localización: Eje 2 – (Eje A – B) Fecha: 24 de oct Ficha: F-032  
Elemento: Losa Entrepiso Descripción: Ninguna  
Lesión: Ninguna Grado de Lesión: L: Leve Calificación: 1 Sin Daños Nivel de Recuperación: Cs: Conservación

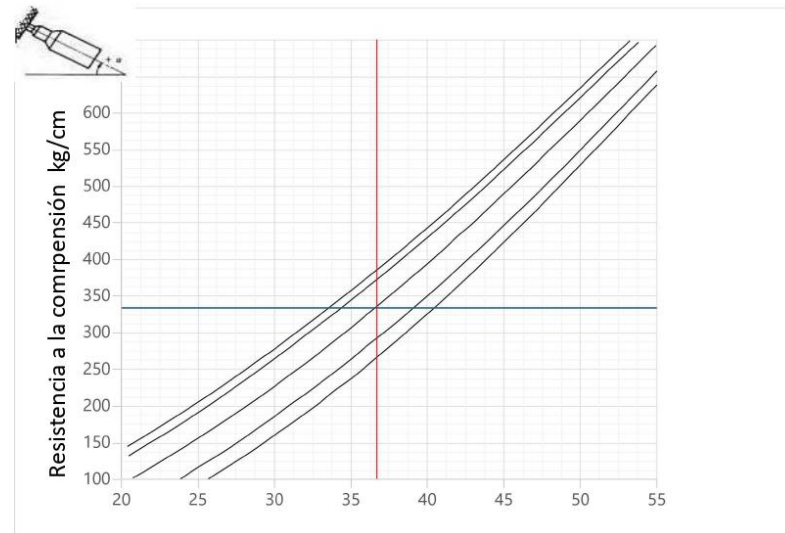
### RESULTADO ESCLEROMETRIA

| RESISTENCIA | 334 |
| ERROR +- | 64,48 |
