**PASANTÍA APOYO A LA SUPERVISIÓN DE OBRAS CIVILES ASIGNADAS
POR PARTE DE LA ALCALDÍA-SECRETARÍA DE PLANEACIÓN DE
FIRAVITIBA COMO AUXILIAR DE INGENIERÍA CIVIL**

**UNIVERSIDAD SANTO TOMÁS SECCIONAL TUNJA
FACULTAD DE INGENIERÍA CIVIL
TUNJA
2019**

Trabajo de pasantía presentado para obtener el título de Ingeniero Civil

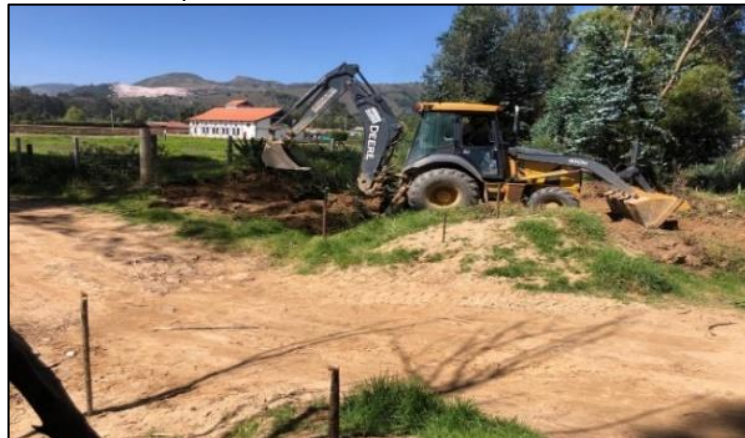
Ilustración 3: Excavación mecánica para la instalación del Box Culvert

Esta obra se realizó con la finalidad de recoger las aguas pluviales, nacimientos y corrientes de agua que discurren sobre los terrenos cercanos, a fin de mitigar cualquier desastre o inestabilidad del sitio. Inicialmente se realizó la excavación mecánica con un total de 30 m³ de remoción de tierras. Las dimensiones del elemento fueron de 2 m de ancho, 6 m de largo y una altura de 1.60m, siendo dichas medidas de la sección hidráulica. Seguido a esto, se verificó la instalación de barras de acero N° 3 cada una a 0.20 m. En la ilustración 3 se aprecia la excavación mecánica para la construcción del elemento.

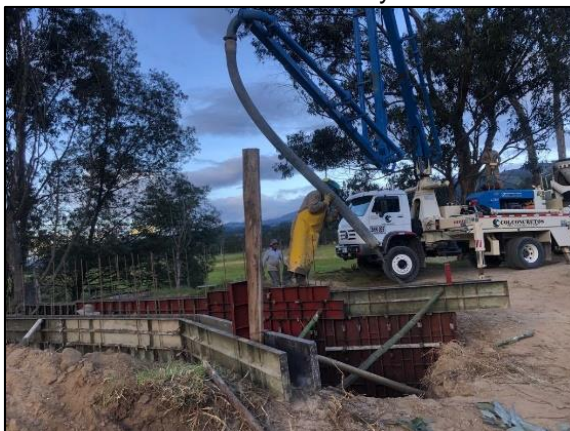
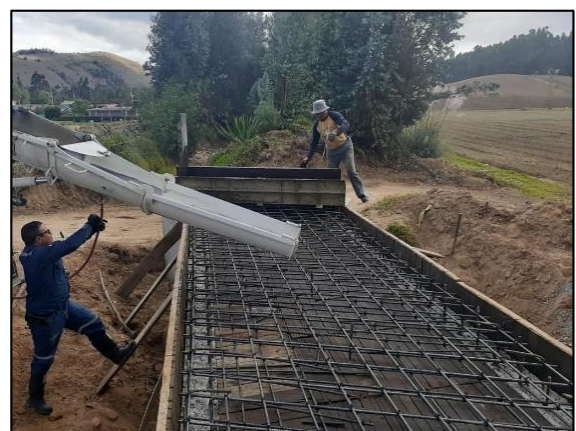
Ilustración 4: Fundición de Muros y Placa de resistencia al concreto de 4000 PSI

En calidad de pasante se apoyó a la supervisión de la construcción de la estructura, la cual se diseñó con barras No 4 (1/2"). Se realizó la fundición de la placa con dimensiones de 2.30 m de ancho por 9 m de largo y un espesor de 0.25 m, en el cual se utilizaron 1.2 m³ de concreto. Seguido al proceso constructivo se realizó la instalación de formaletas y fundición de los muros en concreto, en el cual se verificó que cumpliera con el cuadro de cantidades con una totalidad de 21 m³. Dicho concreto fue suministrado por la empresa Colconcretos con una resistencia de 4000 PSI según las especificaciones del diseño. En la ilustración 4, se observa la fundición del concreto.

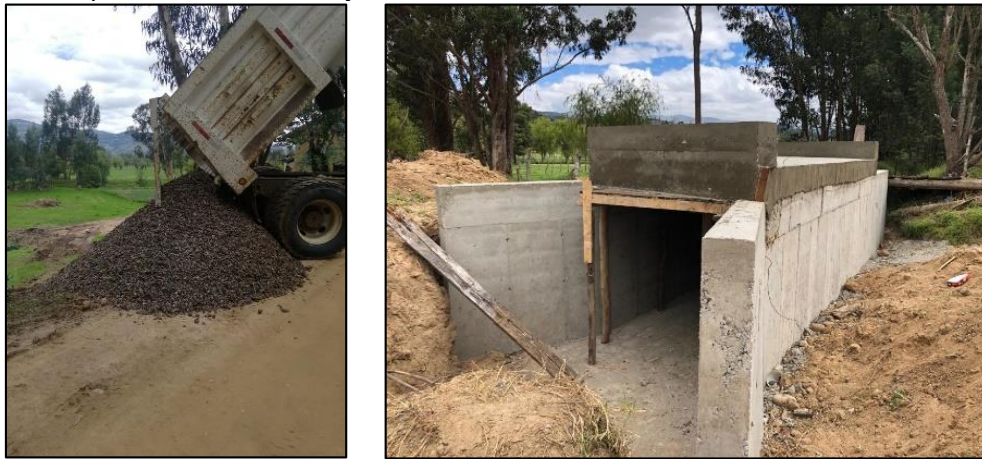
Ilustración 5: Compactación del recebo y estado final de la obra.

Finalmente se apoyó en la supervisión de vaciado del recebo, el cual se compactó con un vibrador de rana para no generar mayores vibraciones en el elemento estructural. Por otra parte, se verificaron las medidas finales y se generó un informe del proceso constructivo de dicho elemento, Ver Anexo B. En la ilustración 5 se aprecia la compactación del material de recebo y el elemento estructural terminado constructivamente.

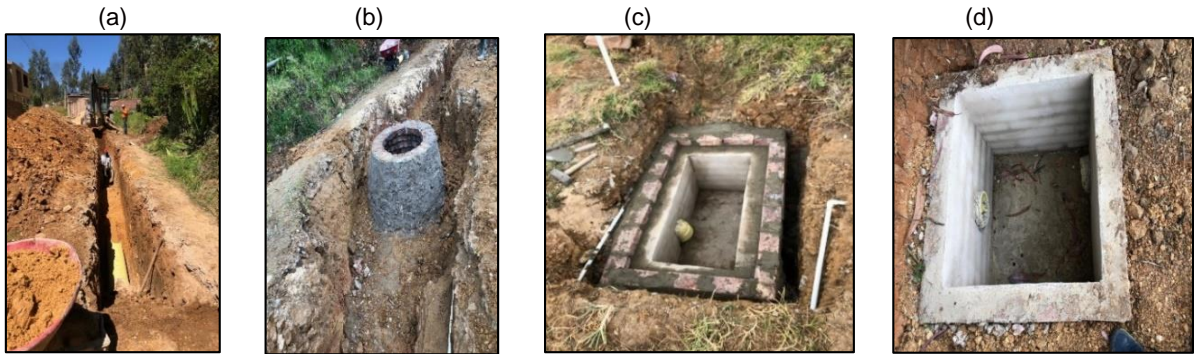
Ilustración 8: Proceso constructivo del alcantarillado- Vereda el Ocán.

Se realiza el apoyo a la supervisión en la instalación de la tubería para el alcantarillado combinado de pozo a pozo con tubería novafort de 16" para un total de 52.6 ml instalados y una base de $e=0.20$ m en arena; dicha tubería se instaló debido a que no existían sumideros, los cuales se construyeron de 1.20 m de largo por 1 m de ancho por 0.80 m de profundidad. Adicionalmente se ejecutó la construcción de un pozo de inspección el cual tiene diámetro de 6" y una altura de 2.50 m. También se hizo un seguimiento al proceso constructivo de las 6 cajas de inspección domiciliarias debido a que no existían, las cuales tienen dimensiones de 0.80 m de ancho, 0.80 m de largo y 0.80 m de profundidad. Para constatar el proceso constructivo del alcantarillado se realizó un registro fotográfico el cual se observa en las ilustraciones 8 (a) Localización y replanteo, (b) Pozo de inspección, (c) Cajas de inspección y tubería de PVC 6" y (d) Sumidero y tubería de PVC 6".

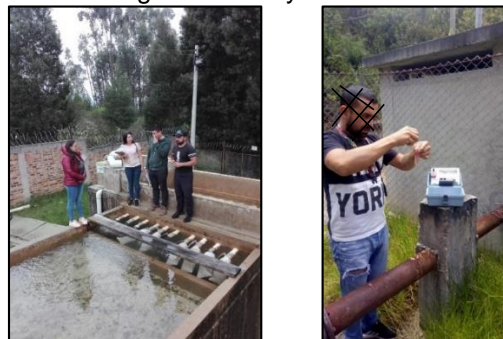
Ilustración 19: Planta de Tratamiento de Agua Potable y toma de muestras.

Se realizó en compañía del Ingeniero Andrés Fonseca, Jefe de la Unidad de servicios, la inspección de la Planta de Tratamiento de Agua Potable; esta visita se realizó debido a que se presentó en algunos sectores del municipio falta de presión y agua turbia por lo cual se vio afectada la prestación del servicio al municipio de Firavitoba. La bocatoma donde se da la captación del agua presento un colapso del canal, ya que se vio obstruido por material vegetal. De igual forma, la moto bomba que suministra el líquido a las Veredas San Carlos y Mombita Alto presento fallas técnicas. Viendo la necesidad y el afán por suplir la moto bomba se informó a la Alcaldía lo sucedido y se reemplazó dicho equipo por otra moto bomba, la cual tuvo que suplirse por 2 días con el Carro de Bomberos.

Por otra parte, se apoyó en la supervisión del mantenimiento de los contadores domiciliarios, reguladores y tanques de la PTAP. Por petición de la Secretaría de Salud de Boyacá se tomaron muestras del agua para ser analizadas en el laboratorio, con el fin de realizar un seguimiento periódico y mejorar la calidad del agua. En la ilustración 19 se aprecia el apoyo a la PTAP y la toma de muestras.

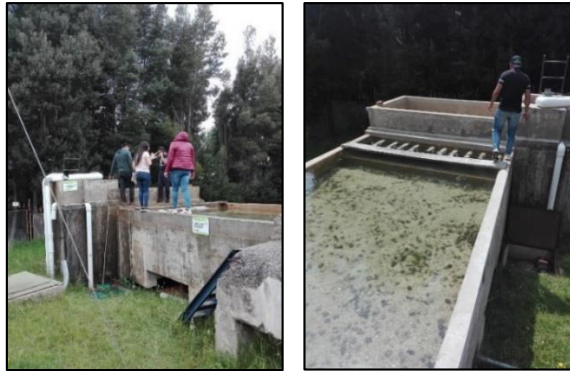
Ilustración 20: Módulo de la PTAP- Sedimentador

Con esta actividad realizada en el laboratorio se buscó prestar un servicio de calidad del agua potable, debido a que el mantenimiento de la PTAP modificó los índices del cloro y pH. Los resultados del laboratorio consideran que el agua es apta para el consumo humano según la resolución 2115 de 2007 donde se clasifica la muestra analizada sin riesgo (IRCA 0.00%). En la visita realizada también se identificaron los filtros gruesos dinámicos (FGD), filtros lentos (caja de filtración, estructura de entrada, lecho filtrante, capa de agua sobrenadante, sistema de drenaje, cámara de salida y el conjunto de dispositivos para regulación, control y rebose de flujo). En la ilustración 20 se observan los sedimentadores de la PTAP.

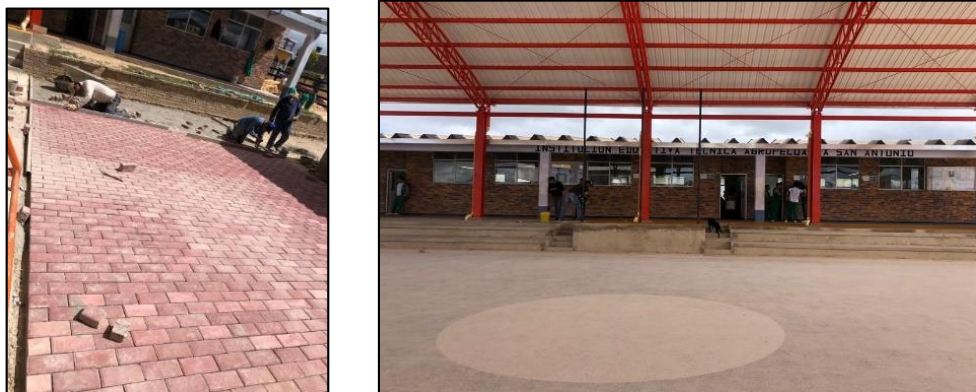
Ilustración 21: Polideportivo de la Vereda San Antonio.

Se realiza el apoyo en la supervisión de la adecuación del polideportivo del Barrio San Antonio, en el que se ejecutó la instalación de la cubierta a dos aguas, el adoquinado alrededor de la placa y delimitación de la cancha múltiple. El seguimiento a esta obra se realizó con el ánimo de cumplir con el cronograma de actividades establecido. En la ilustración 21 se aprecia la obra finalizada.
