**FORMATO ESTRUCTURA
CURSO OPCIÓN DE GRADO
Especialización Patología de la Construcción**

Estudio patológico de una plataforma de parqueaderos en un conjunto residencial en Bogotá

Universidad Santo Tomás
Facultad de Ingeniería Civil
Especialización en Patología de la Construcción
2025

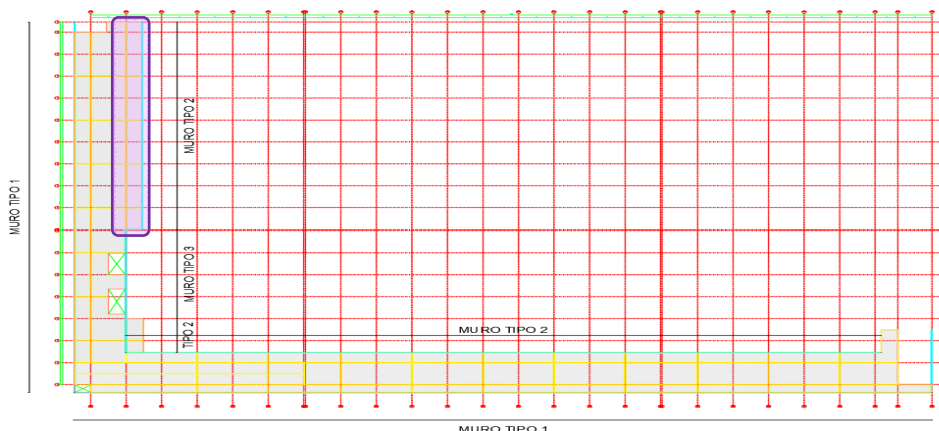
Figura 1:
Esquema planta plataforma

El conjunto residencial fue construido a inicios de la década de 1990, iniciando la venta de unidades en 1993, con un sistema estructural combinado de muros y pórticos en concreto reforzado bajo la norma CCCSR-84, conformado por 20 torres de 6 pisos cada una. La zona de parqueaderos se resolvió mediante cuatro plataformas independientes con juntas de movimiento y dilatación (OZ INGENIERIA Y COMPAÑÍA SAS, 2021). Según información estructural preliminar se logró identificar tres tipos de muros, de los cuales uno de ellos tiene mayor afectación (Muro Tipo 2, que se encuentra sombreado en la **Figura 1**).

El 22 de febrero de 2024, se emitió la Resolución 041, por medio de la cual se establece que la zona de parqueaderos que se presenta achurada en la figura anterior, tiene amenaza de ruina, debido al progreso del deterioro y al riesgo de colapso a mediano o largo plazo (Alcaldía Local de Barrios Unidos, 2024). En la **Figura 2**, se puede observar la zona clausurada por el IDIGER, la cual se encuentra con un sistema de apuntalamiento y cintas de demarcación.

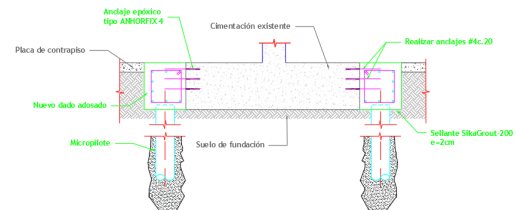
Figura 22:
Intervención cimentación, micropilotes

Se identificaron lesiones primarias y secundarias (Carodozo Sarmiento, s.f) ocasionadas por un asentamiento diferencial entre la zona de parqueaderos y la torre 12 de apartamentos, probablemente inducido por la baja capacidad portante del suelo fino de fundación y las cargas concentradas de la plataforma del sótano.
