# **Estudio Patológico para el Hospital Santander Municipio de Caicedonia - Valle del Cauca**

**Especialización en Patología de la Construcción – Cohorte 2019-2**

**Trabajo Profesional Integrado – TPI para optar al Título de  
Especialistas en Patología de la Construcción**

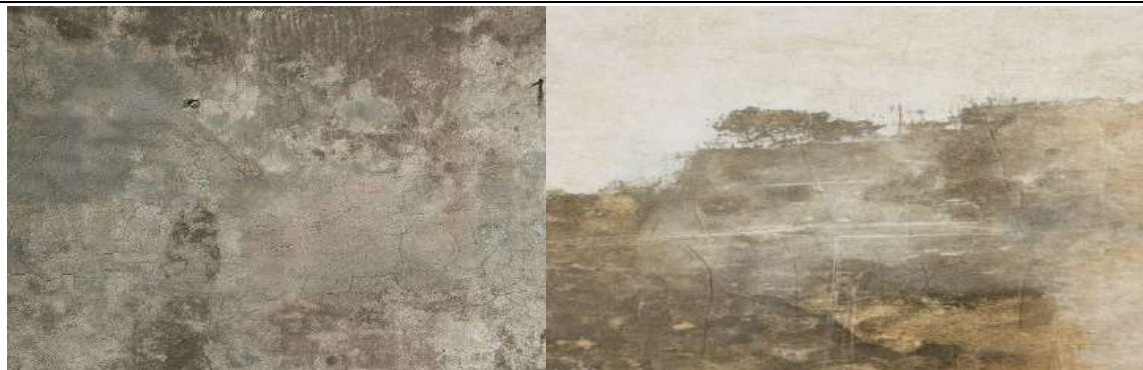
**Observaciones:** Es un depósito de sales cristalizadas que posan en la superficie de los ladrillos en forma de manchas.

**PROBLEMAS DETECTADOS**

**MEDIDAS CORRECTIVAS SUGERIDAS (Se plantearán en la siguiente Fase del Estudio Patológico)**

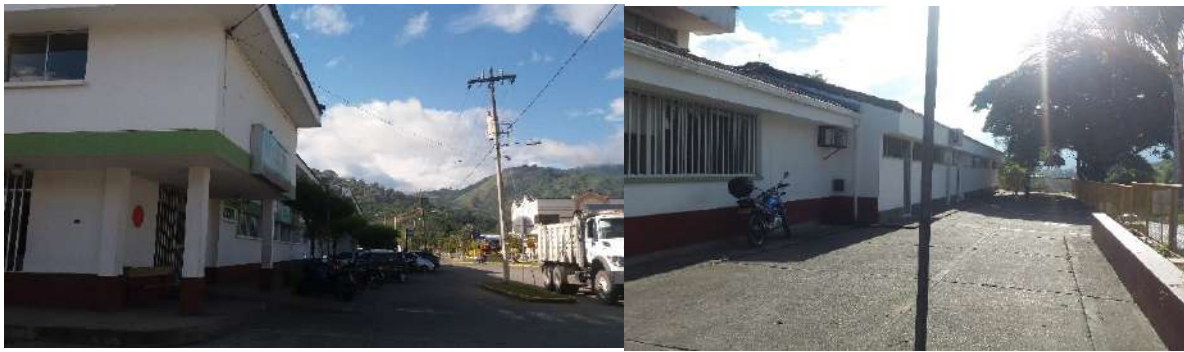
| Funcionalidad |
|---|
| <p><b>Calificación</b></p> <p>Se debe de replantear la ubicación de algunos de los espacios que hacen parte de los servicios prestados ya que se encuentran dispersos tanto en primero como segundo piso, es decir ubicar de manera estratégica los ambientes para que queden de manera concentrada evitar cruces de circulaciones que afecten la funcionalidad y mejorar la movilidad del usuario.</p> |

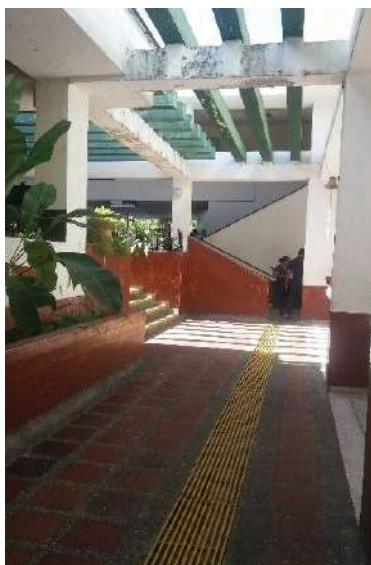
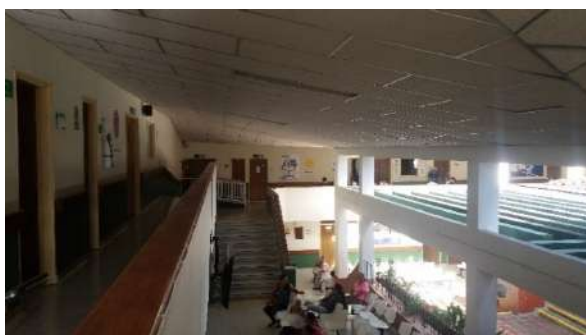
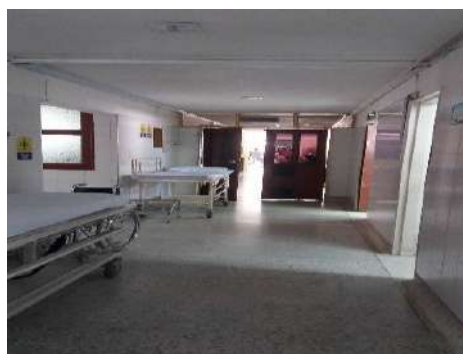
| Flujos y Circulaciones |
|---|
| <p>Debe re distribuirse los ambientes hospitalarios para poder garantizar que las circulaciones generales sean claras y no se generen cruces. Ampliación de salas de espera.</p> |

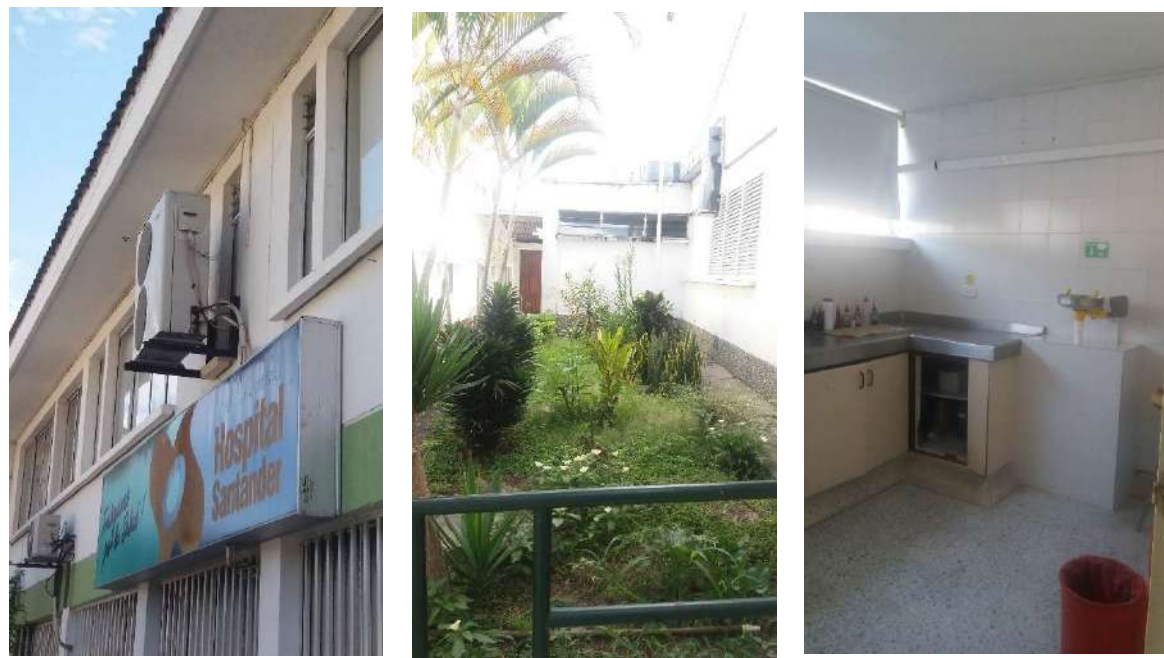
Tienen varios aires acondicionados, pero estos no hacen parte de un sistema como tal de inyección y renovación de aires ni garantizar ambientes climatizados.

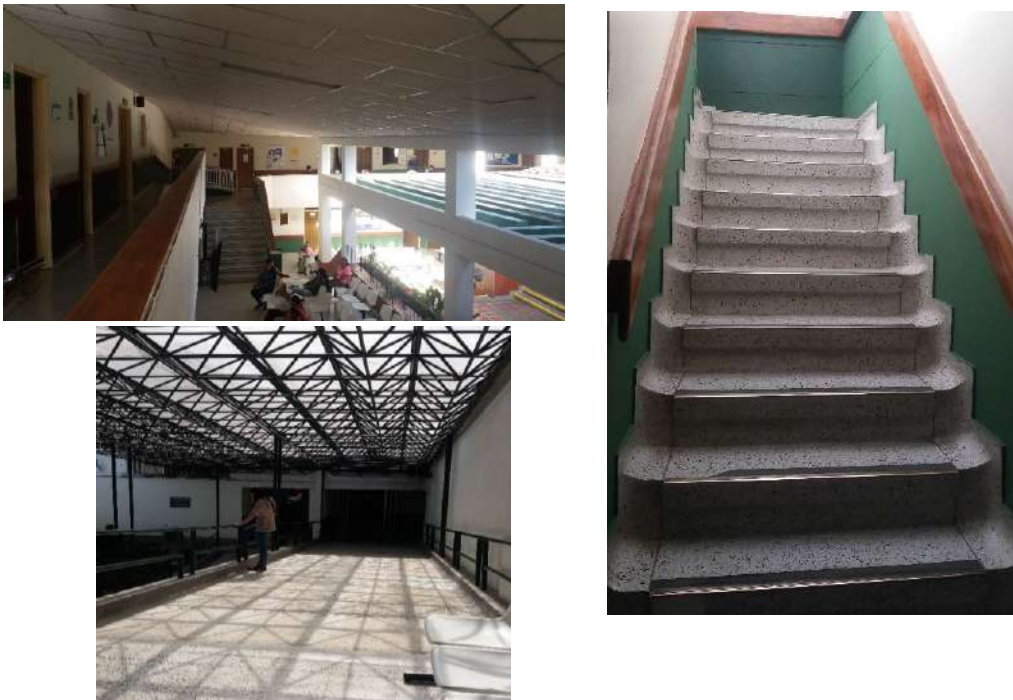
| <b>Accesibilidad a los Servicios</b> | |
|---|--|
| Con el fin de evitar que el usuario haga recorridos incensarios es importante aglutinar los ambientes que se relacionan entre sí. | |
