Estudio Patológico y Propuesta de Intervención para 1 Kilómetro de Vía en el
Corregimiento el Totumo del Municipio de Ibagué Tolima

Universidad Santo Tomas
Facultad de Ciencias y Tecnologías
Especialización en Patología de la Construcción
Ibagué – Tolima
2018

Proyecto presentado para optar el título de Especialista en Patología de la
Construcción

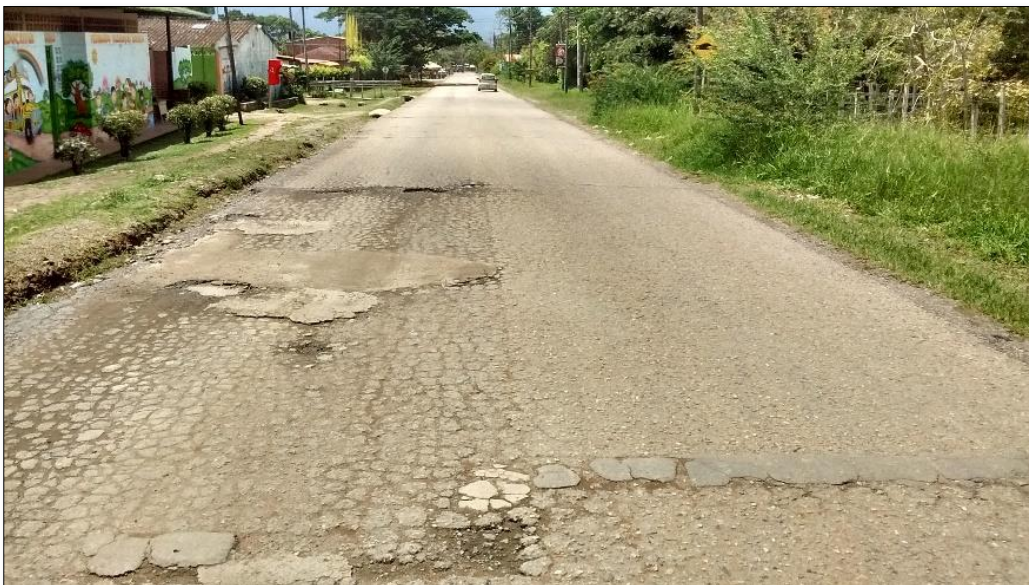
Se estableció en el tramo vial como paciente para el estudio de patología ya que es un corredor vial muy importante para el desarrollo económico del sector y dada la falta de mantenimiento periódico en el transcurso de la vida útil de la estructura vial y que a simple vista se observan lesiones y daños representativos que disminuyen el bienestar y la comodidad de los usuarios que transitan diariamente por la vía.

Figura 2. Panorámica del Tramo Vial del Corregimiento el Totumo en Zona Rural del Municipio de Ibagué. Fuente: Elaboración propia.
