PASANTÍA: APOYO TÉCNICO CONTROL URBANO DE LA OFICINA ASESORA
DE PLANEACIÓN DEL MUNICIPIO DE DUITAMA – BOYACÁ

UNIVERSIDAD SANTO TOMÁS
FACULTAD DE INGENIERÍA CIVIL, BOYACÁ

Trabajo de Grado –Modalidad Pasantía para optar por el título de Ingeniero Civil

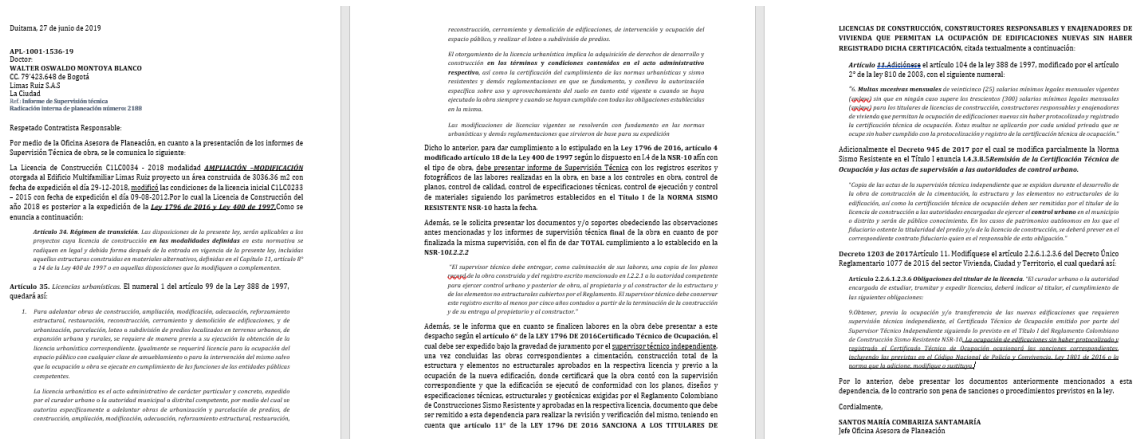
Imagen 13 - Informe supervisión técnica, edificio Limaz Ruiz Barrio Salesiano.

Se realiza la revisión de los informes de supervisión técnica de los proyectos con área igual o mayor a 2000 m² en el cumplimiento según lo estipulado en la *Ley 1796 de 2016, artículo 4 modificado artículo 18 de la Ley 400 de 1997*, en el cual se evalúa los controles en obra, control de planos, control de calidad, control de especificaciones técnicas, control de ejecución y control de materiales siguiendo los parámetros establecidos en el *Título I del Reglamento Colombiano de Construcción Sismo Resistente NSR-10*. (Ver Imagen 13)
