ESTUDIO PATOLÓGICO PARA INTERVENCIÓN DE 5,5 KILÓMETROS DE VÍA QUE  
CONDUCEN DEL CENTRO POBLADO LA Balsa, AL CENTRO POBLADO DE BOCAS DEL  
GUAYURIBA EN EL MUNICIPIO DE PUERTO LÓPEZ – META.

Presentado por:  
Diego Andrés Garay Lozano  
Mayerly Andrea Espinosa Suarez

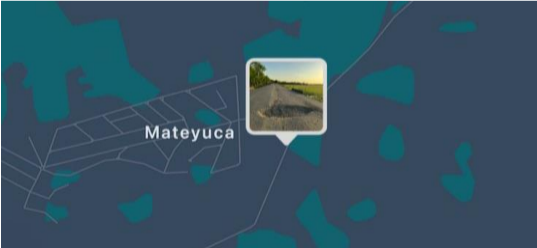
SUBBASE GRANULAR																																																																			
<b>DIMENSIONES DE LA LESIÓN</b>																																																																			
LARGO	2,5																																																																		
ANCHO	1,8																																																																		
ALTURA																																																																			
RECUBRIMIENTO																																																																			
<b>IDENTIFICACION Y CATEGORIA DE LA FALLA</b>																																																																			
DESINTEGRACIONES	<b>X</b>																																																																		
DEFORMACIONES																																																																			
FISURAS Y GRIETAS																																																																			
DEFICIENCIA DE JUNTAS

<b>TIPO DE FALLA</b>																																																																			
FALLA DE LA SUPERFICIE																																																																			
FALLA DE LA ESTRUCTURA	<b>X</b>																																																																		
<b>SUBRASANTE</b>																																																																			
GEOTEXTIL																																																																			
TERRAPLEN	<b>X</b>																																																																		
TERRENO NATURAL																																																																			
<b>ESTADO DE LA SUPERFICIE</b>																																																																			
LISA																																																																			
CORRUGADA	<b>X</b>																																																																		
OTROS

T2	Vía que sirve núcleos hasta de 2000 habitantes				
<b>ALTO:</b> * Profundidad de 2,5 a 5 cms diametro mayor a 100 cms * profundidad mayor a 5 cms, diametro mayor 100 cms	envejecimiento del ligante y perdida de la flexibilidad de sostener cargas repetidas al tránsito.	<table border="1" style="width: 100%; border-collapse: collapse;"> <tr> <td style="text-align: center;">T3</td> <td>Vía que sirve núcleos hasta de 10000 habitantes</td> <td></td> </tr> </table>	T3	Vía que sirve núcleos hasta de 10000 habitantes	
T3	Vía que sirve núcleos hasta de 10000 habitantes

- Fundaciones y capas inferiores inestables.
- Espesores insuficientes; defectos constructivos.
- Retención de agua en zonas hundidas y/o fisuradas.
- La acción abrasiva del tránsito sobre sectores localizados de mayor debilidad del pavimento y/o fundación, o sobre áreas en las que se han desarrollado fisuras tipo cuero de cocodrilo, que han alcanzado un alto nivel de severidad, provoca la desintegración y posterior remoción de parte de la superficie del pavimento, originando un bache.

<b>SOLUCIONES ALTERNATIVAS, TIPOS DE INTERVENCION</b>		<b>OBSERVACIONES</b>
BAJO:	Tratamiento aislado en mantenimiento rutinario. Bacheo	LA ACCION REPETITIVA DE LAS CARGAS, PARA LAS CUALES NO FUE DISEÑADO EL PAVIEMNTO HACE QUE EL DETERIORO SEA MAYOR
MEDIA:	Tratamiento aislado y nueva capa de rodadura (carpeta) para refuerzo en el tramo afectado.	
ALTA:	Recuperación de la capa de rodadura y base para estabilización en 15 ó 20 cm. Agregar nueva capa de rodadura del espesor necesario.
