**PATOLOGÍA DEL PUENTE LA CABUYA, SOBRE EL RÍO CRAVO SUR,  
MUNICIPIO DE YOPAL, DEPARTAMENTO DE CASANARE.**

Raul A. Espinosa Alfonso, Fabián D. Salamanca Lemus & Guillermo Llano  
Palacios.

**Marzo De 2016**

Universidad Santo Tomas  
Departamento de Casanare  
Proyecto de grado – TPI

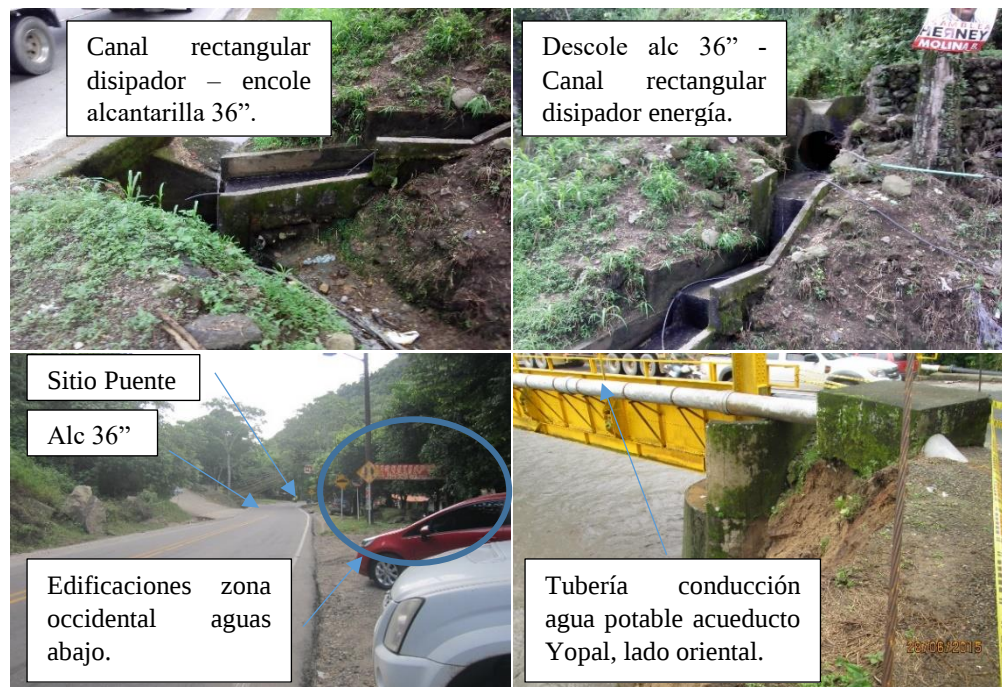
Imagen 2. Registro fotográfico edificaciones y otras obras en la zona occidental del puente. Fuente: Propia.

El estado general de las obras antes relacionadas es bueno, se observa presencia moderada de cultivos orgánicos líquenes y musgos en las estructuras en concreto; La caja de inspección del acueducto urbano del Municipio de Yopal presenta pérdida parcial de apoyo en la cimentación debido a socavación del talud del margen izquierdo del rio. Ver imagen 2.

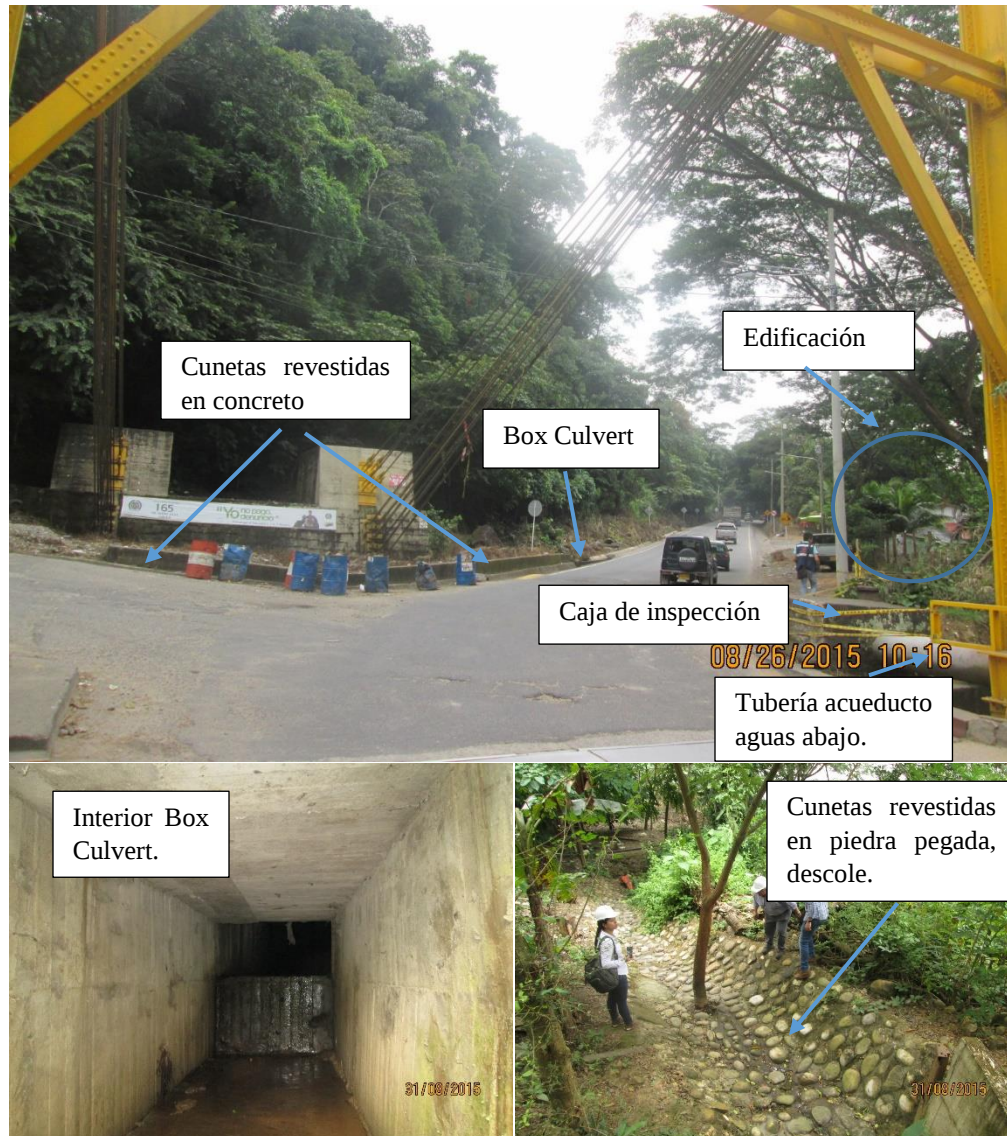
Imagen 4. Registro fotografico edificaciones y otras obras en la zona Oriental del puente. Fuente: Propia.

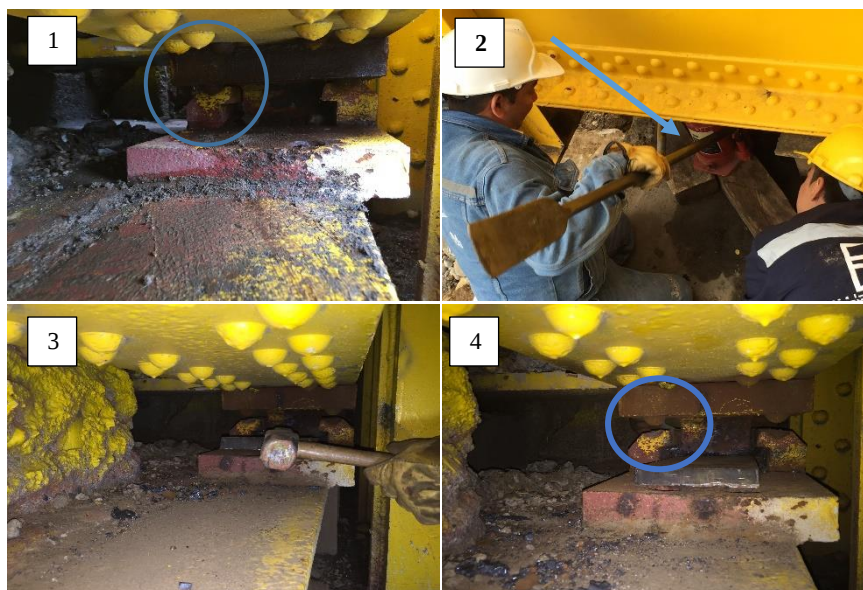
Imagen 17. 1. Apoyo viga de rigidez, contacto de pernos con elemento guía; 2. Colocación de gato para elevar viga de rigidez; 3. Colocación de lámina de relleno bajo la parte fija de la viga de rigidez; 4. Se observa separación entre la cabeza de los remaches del elemento de la viga de rigidez y la sección de apoyo.

Se identifica que las cabezas de los remaches de uno de los elementos de la viga de rigidez no permite el desplazamiento horizontal de ésta, se corrige con la colocación de láminas de relleno en los cuatro apoyos utilizando gatos hidráulicos con capacidad mínima de 30 toneladas para levantar las vigas; las láminas se colocan en espesores de acuerdo a la necesidad de cada apoyo; Se finaliza sujetando las láminas de relleno a las vigas de soporte inferior.

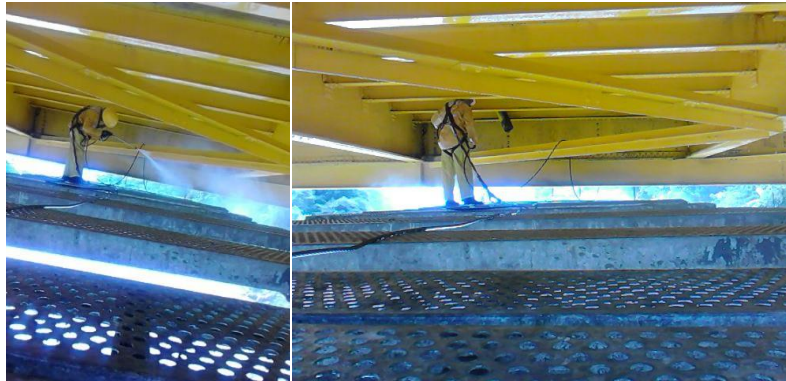
Imagen 18. Plataforma para lavado con chorro de agua parte inferior del tablero. Fuente: Instituto Nacional de Vías, Consorcio Puentes La Cabuya 2015

Se realiza lavado de los diferentes elementos del puente con chorro de agua a presión, para el caso del lavado de la parte inferior del tablero se instala una plataforma metálica adosada las vigas de rigidez, se instala línea de vida para garantizar la seguridad del operario. Ver imagen 18.

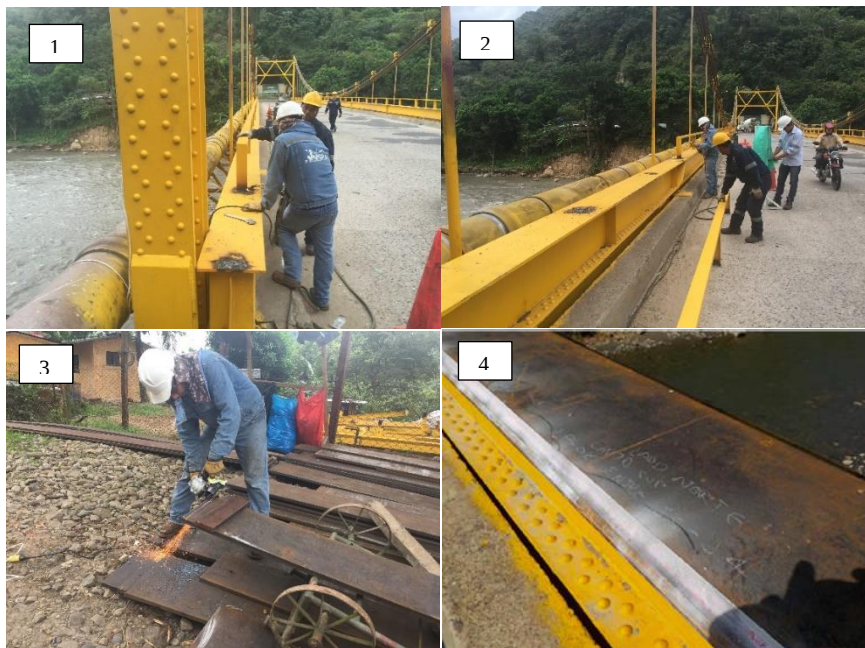
Imagen 19. 1-2. Retiro de la baranda con equipo de oxicorte; 3. Preparación cintas de acero para refuerzo vigas de rigidez; 4. Refuerzo de las vigas de rigidez con cintas de acero ASTM A-36. Fuente: Instituto Nacional de Vías, Consorcio Puentes La Cabuya 2015

Se realiza nuevamente reforzamiento de las vigas de rigidez con material calidad ASTM A-36, electrodos AWS E-7018 o equivalente.<sup>9</sup> Ver imagen 19.

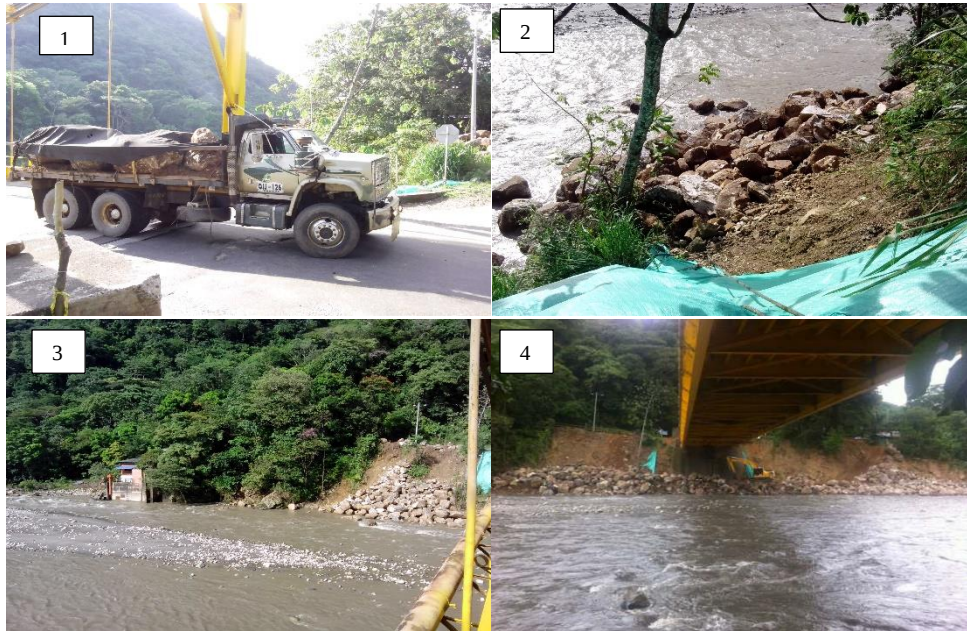
Imagen 20. 1. Camión con viaje de rocas diámetros de 1 a 1,20 m; 2. Disposición de las rocas y protección de los taludes con polisombra; 3. Vista desde el puente de la disposición de las rocas previo acomodamiento con máquina; 4. Conformación enrocado aguas arriba y abajo del puente margen izquierdo. Fuente: 1-3 Propia; 4 Instituto Nacional de Vías, Consorcio Puentes La Cabuya 2015

Obras de estabilización talud margen izquierdo mediante enrocado alrededor del estribo del margen izquierdo, iniciando 10 metros aguas arriba y terminando 70 metros aguas abajo, se adopta pendiente 2:1, y un tamaño D84= 1.20m, se maneja granulometría entre 0.6m y 1.4m buscando un material bien gradado; protección de taludes con poli sombra. Ver imagen 20.

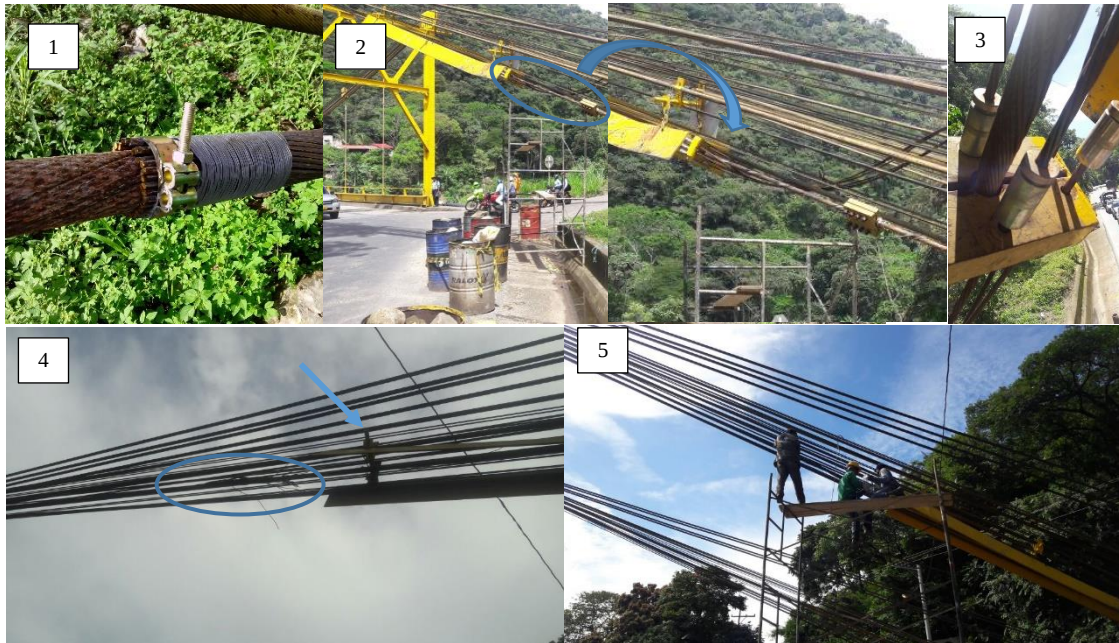
Imagen 21. 1. Corte de los alambres deteriorados y amarre con alambre y abrazaderas; 2. Se observa zona cables deteriorados y reforzados con torones de 5/8" baja relación grado 270; 3. Detalle abrazaderas metálicas especiales y cuñas; 4-5. Vista zona deteriorada y personal realizando reparación. Fuente: Instituto Nacional de Vías, Consorcio Puentes La Cabuya 2015

Refuerzo de dos cables principales mediante montaje de cables 2x16 D5/8” x 16,5m pos tensados como reemplazo del área perdida de los cables principales. Ver imagen 21.

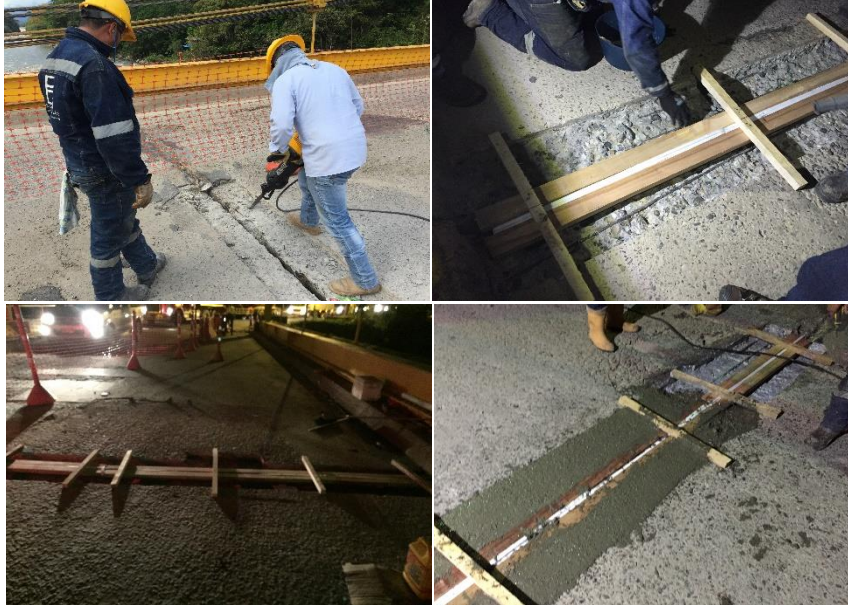
Imagen 22. Reparación junta de dilatación losa de concreto tablero. Fuente: Instituto Nacional de Vías, Consorcio Puentes La Cabuya 2015.

Reconstrucción de las juntas de las losas de concreto del tablero con concreto polimérico, ver imagen 22.

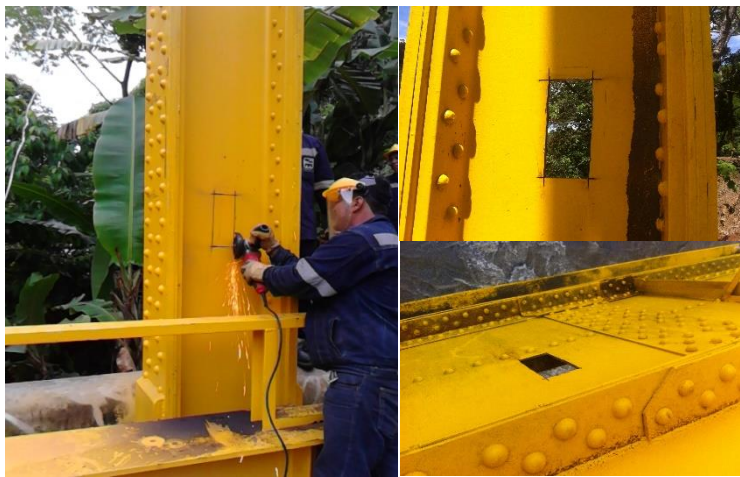
La firma contratista (Consortio IPV) contrata a SM Ingenieros SAS para la realización de los ensayos de tensión a las láminas de las columnas de las torres y vigas de rigidez del puente, los ensayos de tensión son realizados por el SENA a 11 muestras de láminas de acero; se obtiene esfuerzo de rotura mínimo de 42.526,6 psi y máximo de 52.718,9 psi; en la imagen 24 se observa la toma de muestras de acero de las columnas en torres y vigas de rigidez; y en la imagen 25 el procedimiento de corte de las muestras para formar las probetas de ensayo.

Imagen 24. Toma de muestra de acero en columnas de torres y vigas de rigidez para ensayo de tensión. Fuente: Instituto Nacional de Vías, Consortio IPV. 2015, JPS Ingeniería.

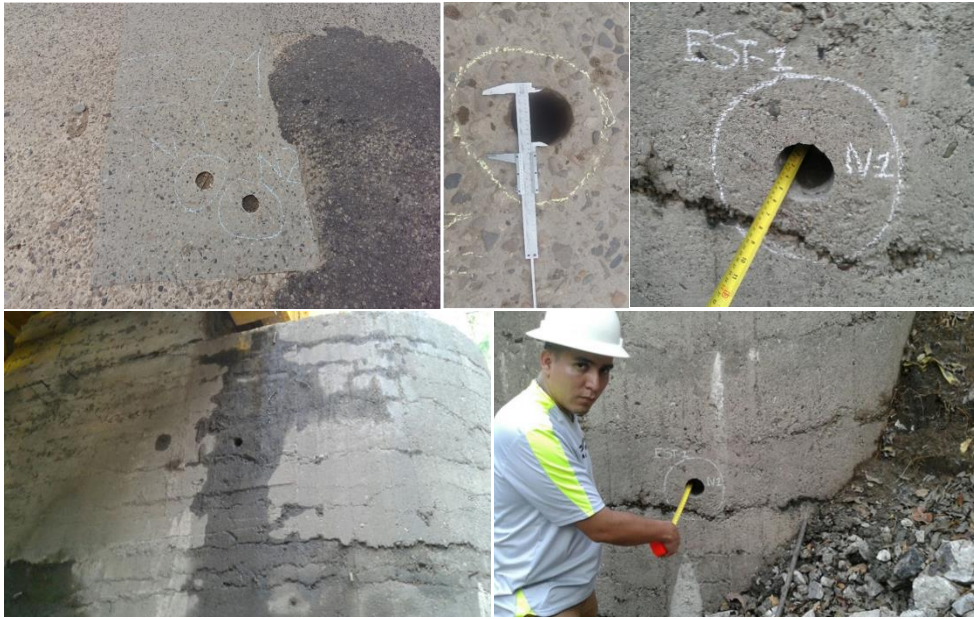
Imagen 94. Orificios de toma de núcleos en el tablero del puente y en el estribo ubicado en el margen derecho del río. Fuente: Propia.
