ESPECIALIZACIÓN PATOLOGÍA DE LA CONSTRUCCIÓN

**INFORME PATOLÓGICO EN EDIFICACIÓN UBICADA EN LA CIUDAD DE
BOGOTÁ, BARRIO EL POLO**

**UNIVERSIDAD SANTO TOMÁS
VICERRECTORÍA DE UNIVERSIDAD ABIERTA Y A DISTANCIA
ESPECIALIZACIÓN PATOLOGÍA DE LA CONSTRUCCIÓN
BOGOTÁ, D.C
SEPTIEMBRE DE 2021**

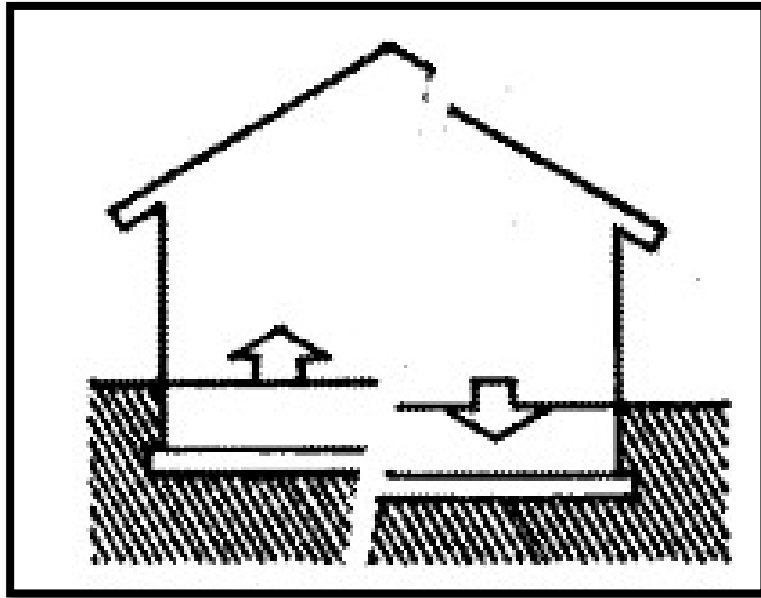
Imagen 14 Diagnóstico. Fuente: Constructor civil.

Dada la microzonificación del terreno por ser un suelo Lacustre es muy probable que la estructura presentó asentamientos diferenciales, lo cual ocasionó que dicha edificación presentara un fallo a nivel de cimentación debido al hundimiento de una parte del suelo. En este caso puede ser muy posible que la principal causa de este asentamiento en el edificio la haya provocado la obra o edificación vecina por su sistema de cimentación y el no cuidado del vecino, ocasionándole esta grave patología. Luego de la visita a campo y revisar los ensayos sugeridos como esclerometría en la que determinamos el tipo de resistencias de los elementos Estructurales, topografía para entender el comportamiento de la casa con sus vecinos y Dada la microzonificación del terreno por ser un suelo Lacustre la cual en esta zona básicamente se encontraban suelos de muy mala resistencia al ser históricamente un lago y/o humedal es muy probable que la estructura ubicada en el barrio el polo en la ciudad de Bogotá en el barrio el polo presentó asentamientos diferenciales, lo cual ocasionó que dicha edificación presentara un fallo a nivel de cimentación debido al hundimiento de una parte del suelo y por lo que se puede apreciar una diferencia importante en los niveles de la estructura. En este caso puede ser muy posible que la principal causa de este asentamiento en el edificio la haya provocado la obra o edificación vecina por su sistema de cimentación, la mala ejecución del proyecto en su momento sin seguimientos a calidad de

materiales a mínimos de tolerancia ante vecinos y probablemente a la no contemplación de los vecinos, ocasionándole esta grave patología.
