**ESTUDIO PATOLÓGICO DE LAS FISURAS CASA DE LA CULTURA DEL  
MUNICIPIO DE JUNIN CUNDINAMARCA**

**UNIVERSIDAD SANTO TOMÁS**

**ESPECIALIZACIÓN PATOLOGÍA DE LA CONSTRUCCIÓN**

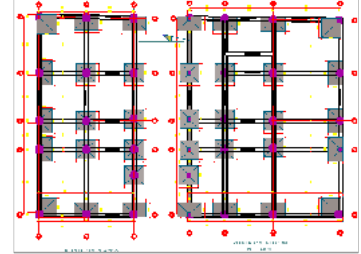
| ESQUEMA / PLANO EN PLANTA | |
|---|--|
| FOTO 2 | |

| LESIONES | |
|---|--|
| Se evidencian asentamientos, fracturas, fisuras, filtraciones y humedades | |

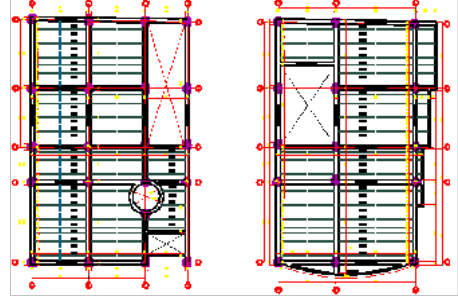
| ESQUEMA / PLANO EN PLANTA | |
|---|--|
| FOTO 3 | |

| ESQUEMA / PLANO EN PLANTA | |
|---|--|
| Se evidencia planta estructural de segundo y tercer nivel | |

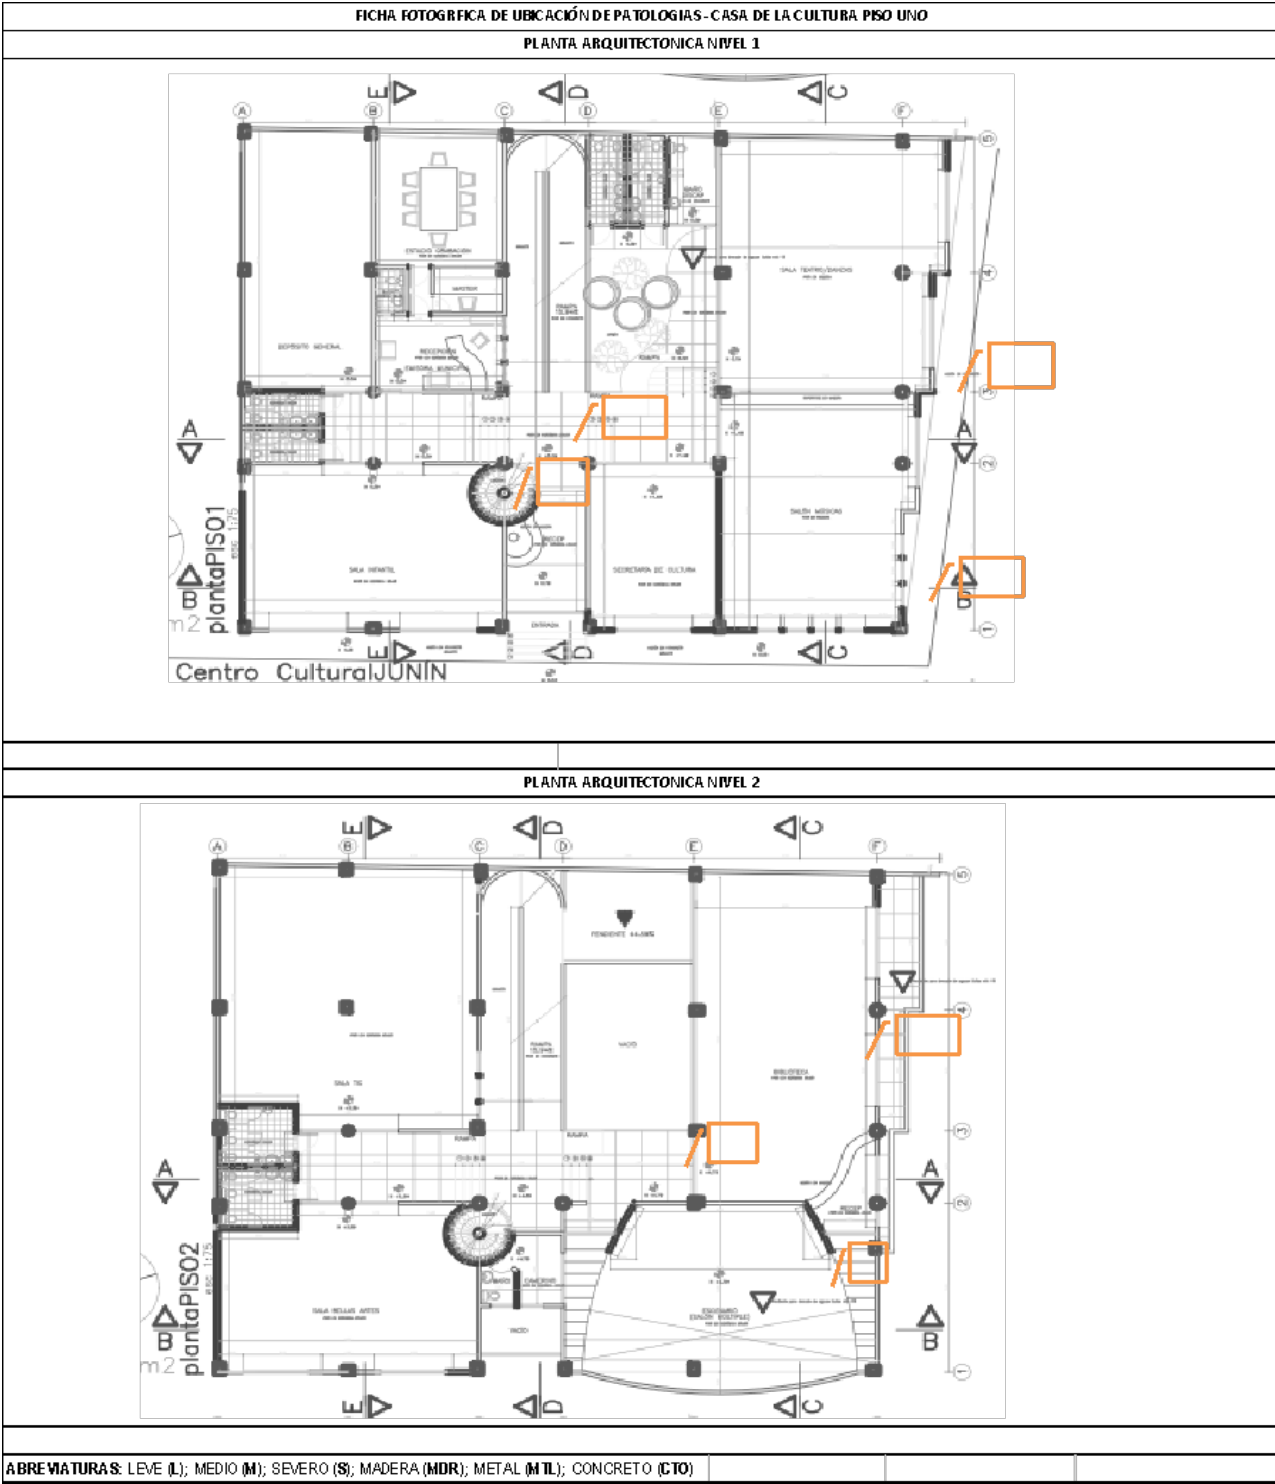
*Figura 3. Localización de las patologías presentes en la figura 2.*

| FICHA 02 TIPIFICACIÓN DE LESIONES PARA PATOLOGÍA | | | | | | | | | | | | |
|---|---|---|---|---|--|---|---|---|--|---|--|---|
| | | ACABADO | | X | | M | | Lesion mecanica en una de las columnas principales contra la escalera en forma de caracol y lesiones estructurales en las placas de primer nivel | | | | |
| | DEFORMACIÓN | | | | | | Se evidencia fisuras y grietas colindantes al predio que se esta evaluando. | | | | | |
| Acentamiento | | | Falta de seccion del cimiento de los muros y estos se asentaron diferencialmente y posiblemente se tenga una falla geologica en la zona donde se realizo la construccion | | | | | | | | | |

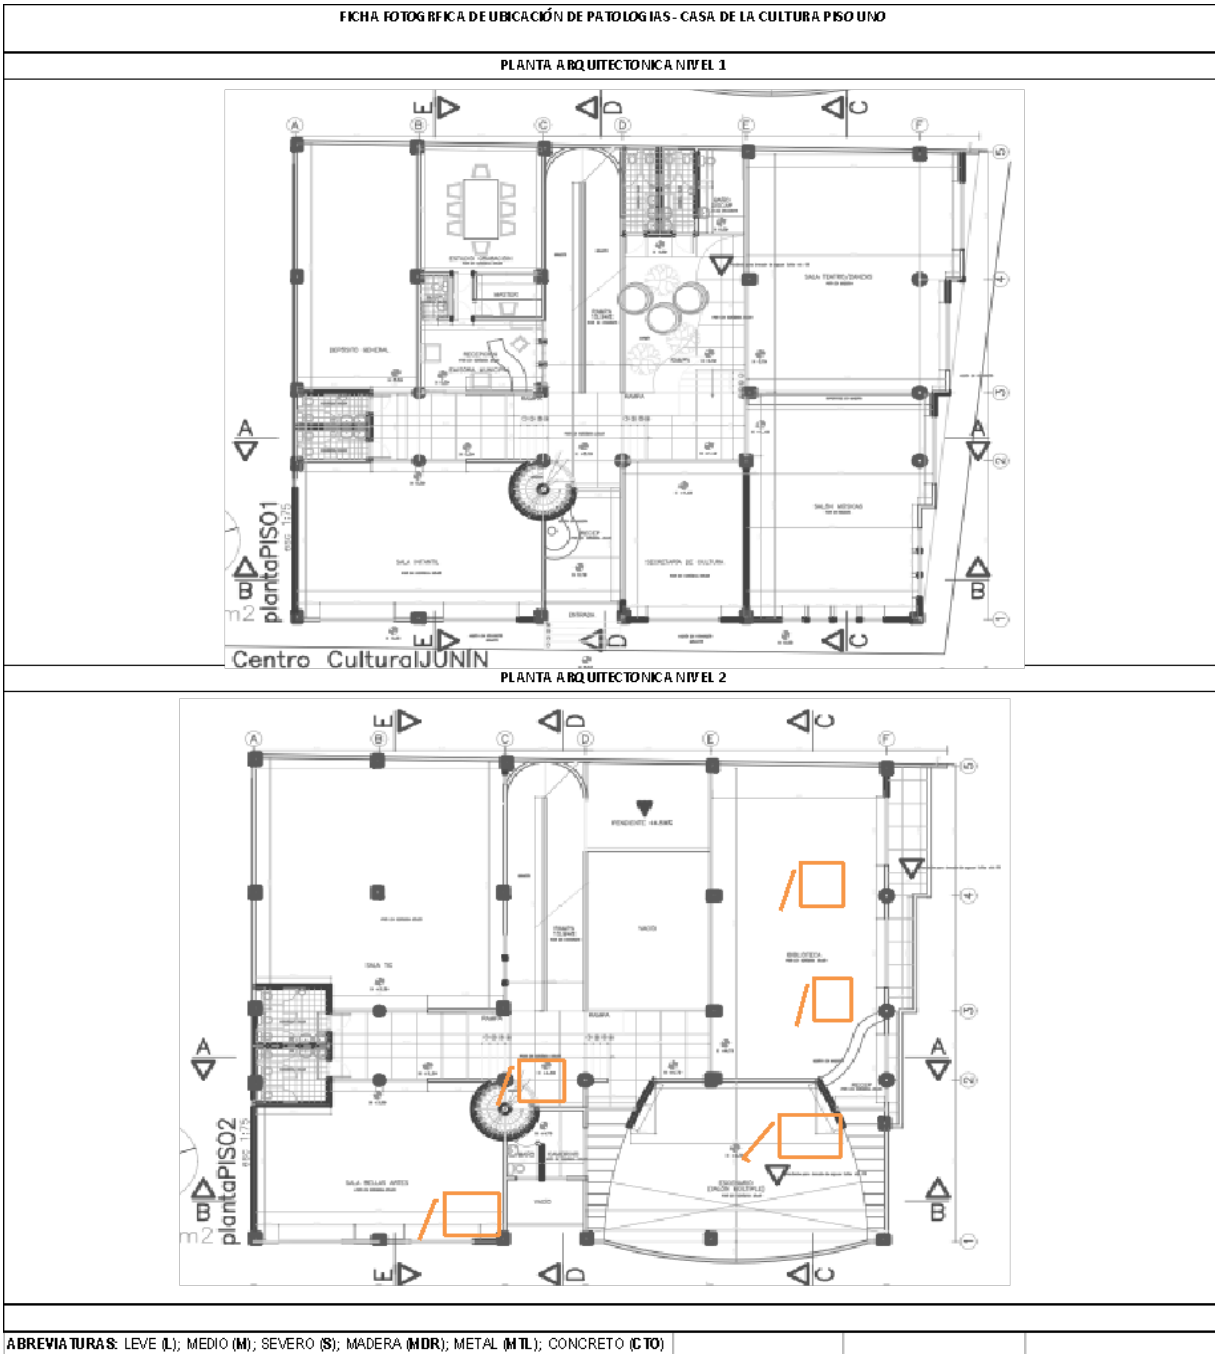
*Figura 7. Localización de las patologías presentes en la figura 6.*

| FICHA 04 TIPIFICACION DE LESIONES PARA PATOLOGIA | | | | | | | | | | | | | | |
|---|---|---|---|---|--|---|--|---|--|---|--|---|--|--|
| HUMEDAD | | Falta de seccion del cimiento de los muros y estos se asentaron diferencialmente y posiblemente se tenga una falla geologica en la zona donde se realizo la coonstruccion, esto se derivan movimientos internos que generaron movimientos en la cubierta lo que genera un desajuste entre la teja y las cornisas. | | | | | | | | | | | | |
| Debido al movimiento de la edificacion se generaron diferentes desajustes en la cubierta que permitieron crear una serie de goteras que afectaron gradualmente las instalaciones, adicionalmente por su disefio se presta para generar lesiones de carácter biologico al contar con palomas en sus alrededores de la cubierta. | | | | | | | | | | | | | | |

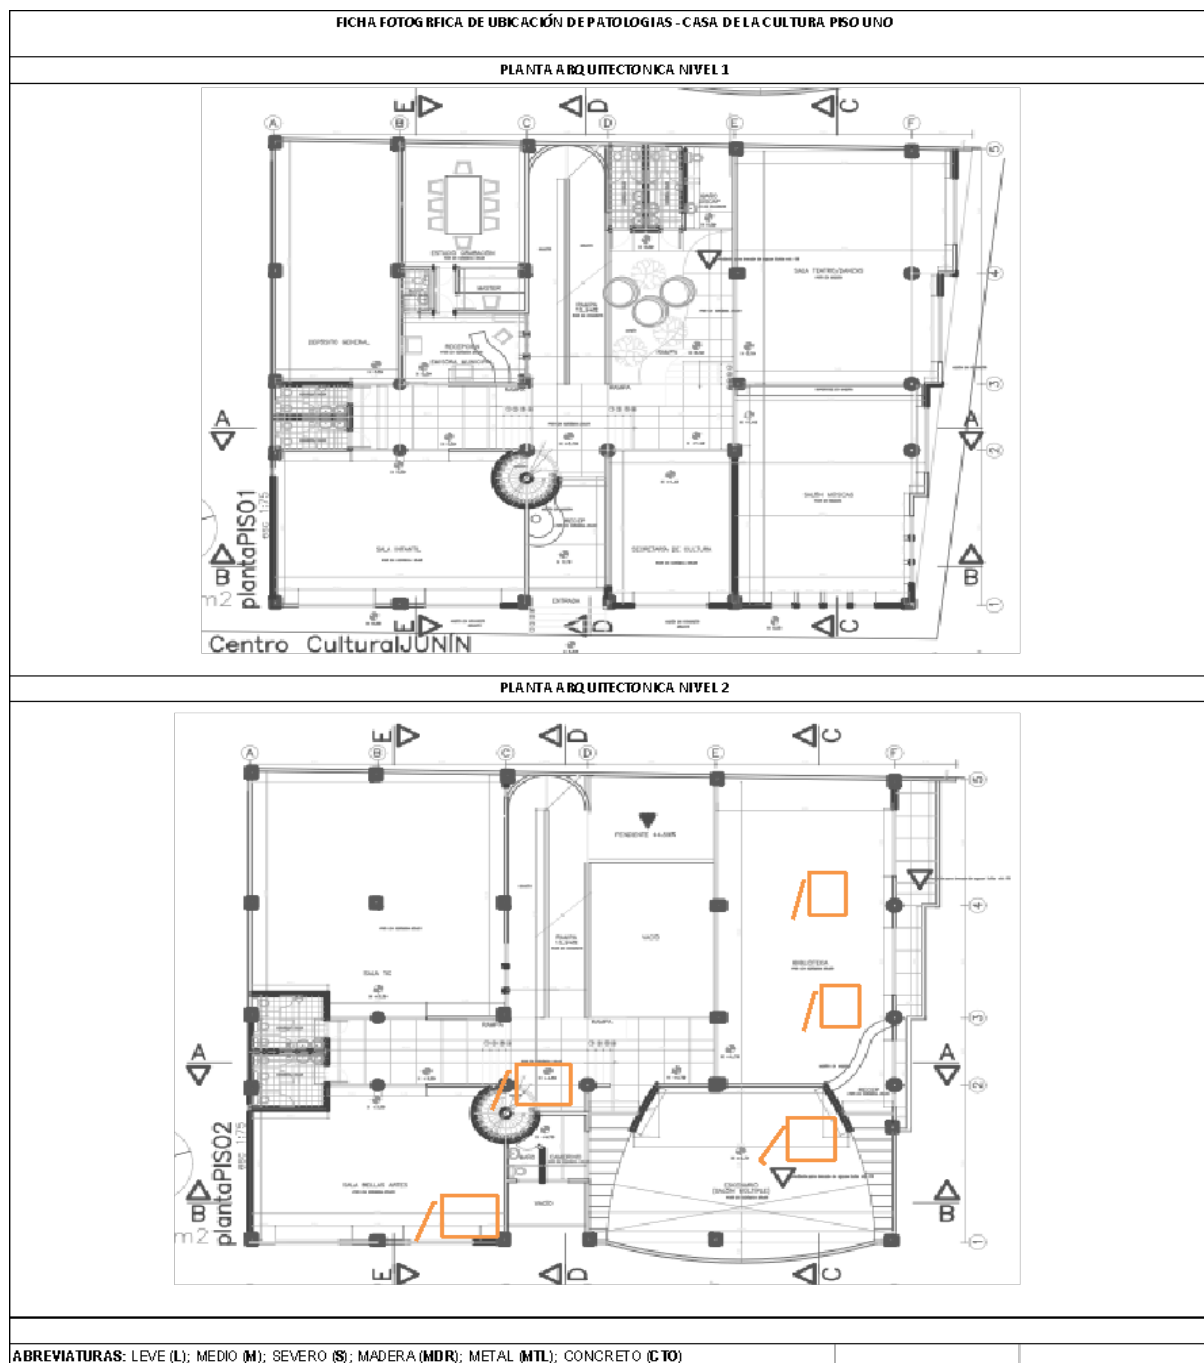
Figura 9. Localización de las patologías presentes en la figura 8.

| FICHA 05 TIPIFICACIÓN DE LESIONES PARA PATOLOGÍA | | | | | |
|---|---|---|---|---|---|
| <b>TIPO DE LESIONES</b> | <b>FÍSICA</b> | | <b>GRADO</b> | | <b>DESCRIPCION</b><br>Desde el exterior del paciente, se evidencia problemas en el cielo falso la cubierta, provocadas por el desplazamiento del teja, fisuras en el mismo y desprendimiento de elementos. |
| <b>LESIÓN</b> | | <b>POSIBLES CAUSAS</b> | | <b>DESCRIPCION</b><br>En los cielos falsos del entrepiso final se evidencia lesiones con origen primera por mal proceso de instalación en la teja, el contratista no garantizó los traslapes mínimos requeridos, generando filtraciones entre los traslapes lo que ha ocasionado humedades en las temporadas de lluvias. | |
| <b>HUMEDAD</b> | | Falta de sección del cimiento de los muros y estos se asentaron diferencialmente y posiblemente se tenga una falla geológica en la zona donde se realizó la construcción, esto se derivan movimientos internos que generaron movimientos en la cubierta lo que generó un desajuste entre la teja y las correas. | | | |

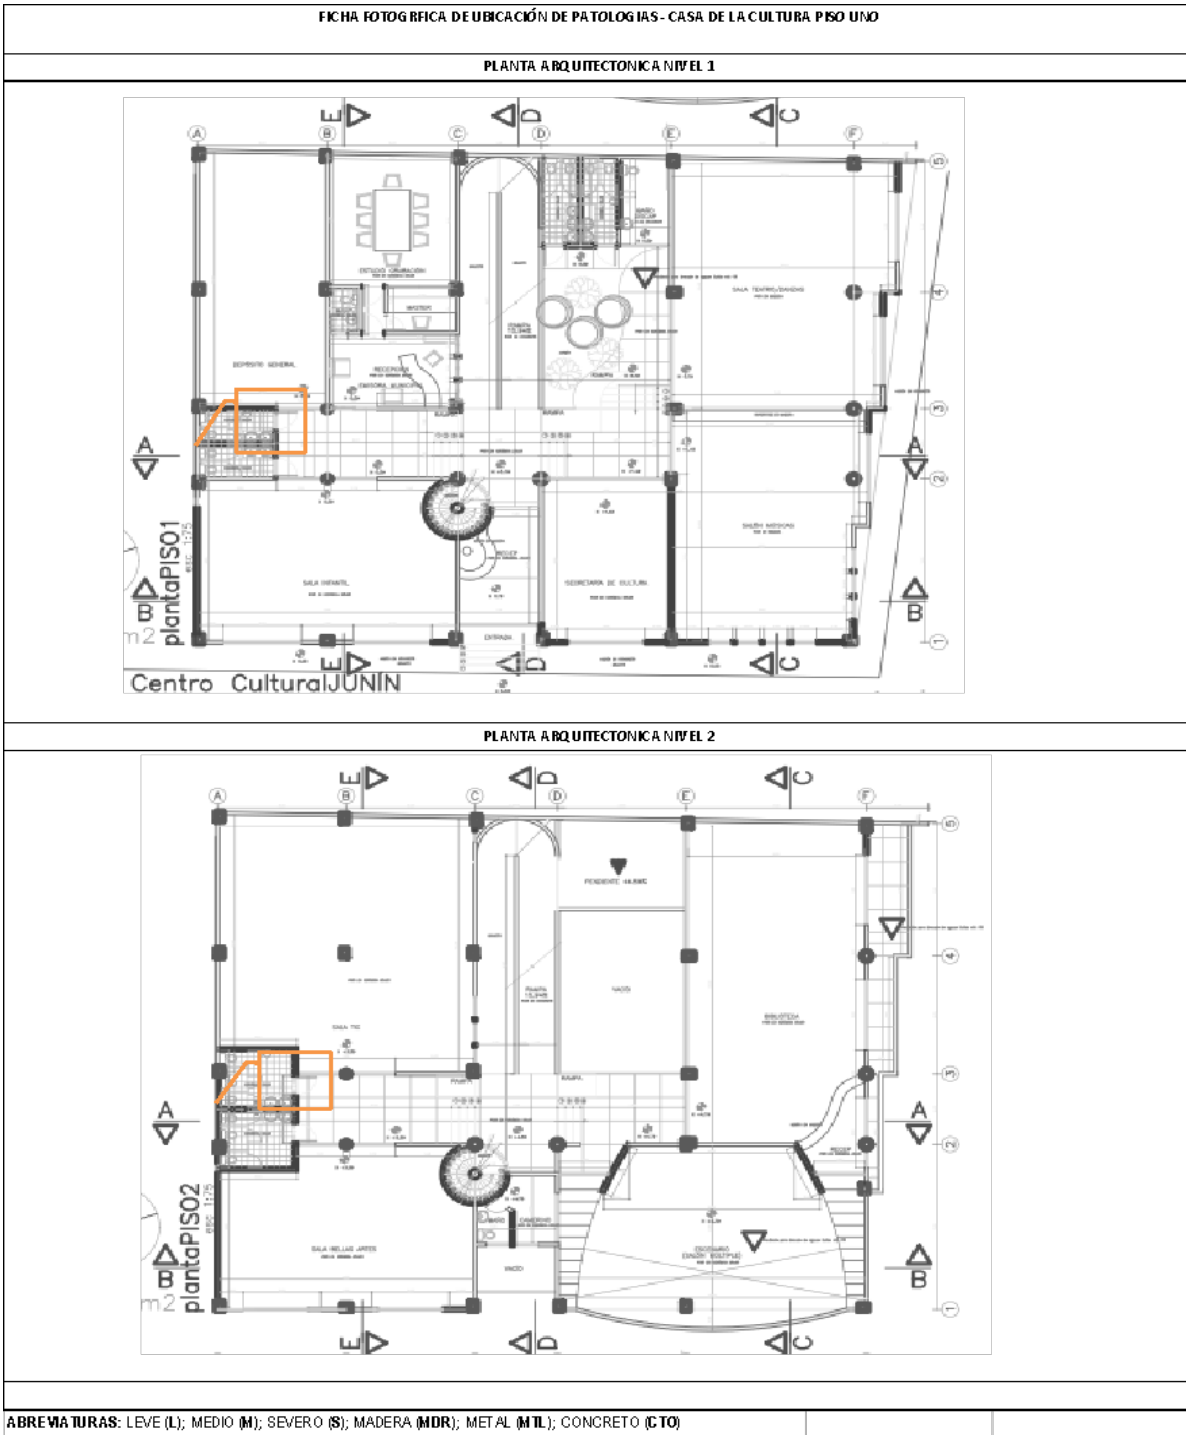
*Figura 13. Localización de las patologías presentes en la figura 12.*

| FICHA 07 TIPIFICACIÓN DE LESIONES PARA PATOLOGÍA | | | | | | |
|---|---|---|---|---|---|---|
| TIPO DE LESIONES | FISICA | | GRADO | | | <p>DESCRIPCION</p> <p>Por las características evidencias por la lesión locativa entre la placa de entrepiso y el muro divisorio en los baños del primer piso, al presentarse la humedad por filtraciones desde la cubierta hasta llegar a áreas diseñadas como zonas húmedas( baños), se estima la falta de conexión por parte del constructores en la ejecución de la instalación de la cubierta</p> <p>FOTO 2</p> |
| QUIMICA | | GRADO | <p>DESCRIPCION</p> <p>Esta patología puede ser generada por diferentes factores, entre ellos contracción y dilataciones de la placa o filtraciones desde la cubierta hasta las losas de entrepisos como se evidencia en el registro fotográfico.</p> <p>FOTO 3</p> | | | |
| Acentamiento | Falta de sección del cimiento de los muros y estos se asentaron diferencialmente y posiblemente se tenga una falla geológica en la zona donde se realizó la construcción, esto se derivan movimientos internos que generan dichas grietas o fisuras. | | Al ingresar a la casa se puede evidenciar presencia de humedad en el muro frontal junto al salón de juntas, así mismo existe un salón el cual iba a ser destinado para la emisora municipal, sin embargo, por el intenso olor a humedad tuvo que ser deshabilitado, así mismo en la placa del tercer piso se evidencia humedad y eflorescencias. | | | |
