Estudio de patología estructural para determinar el estado de conservación de una estructura tipo puente de longitud 19.70 metros ubicada sobre el Caño Manacal, en el municipio de San Juan de Arama – Departamento del Meta

UNIVERSIDAD SANTO TOMÁS  
VICERRECTORIA DE UNIVERSIDAD ABIERTA Y A DISTANCIA  
FACULTAD DE CIENCIAS Y TECNOLOGIAS  
ESPECIALIZACIÓN EN PATOLOGIA DE LA CONSTRUCCIÓN  
BOGOTA, COLOMBIA  
2022-1

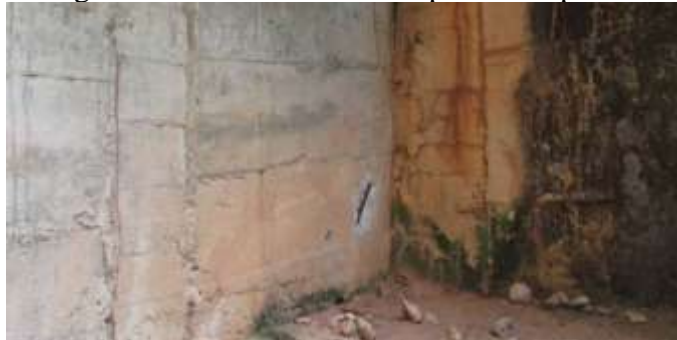
Figura 8. Detalle de apoyo de vigas con estribo donde no existe neopreno

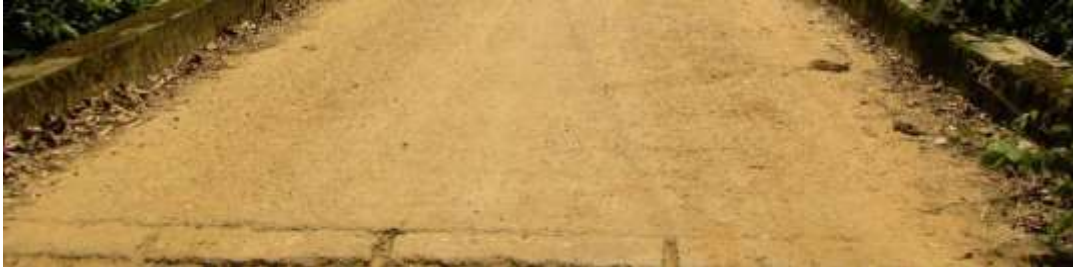
Aplicando el método de INVIAS, al Puente sobre el Caño Manacal en estudio y realizadas las inspecciones previas se detectó que una junta no calificada las cuales pertenecen al código (00), como se muestran a continuación.

Figura 29. Inexistencia de Juntas del puente según codificación de INVIAS

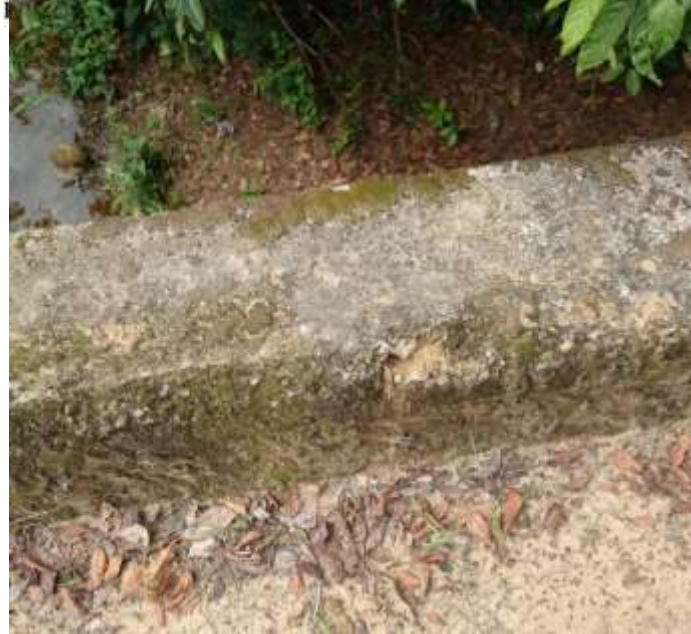
Se debe revisar los andenes y bordillos, tomando en cuenta sus daños o lesiones, en nuestro caso el Puente no posee andenes, pero si bordillos en concreto reforzado que actualmente están en aceptable estado, cabe destacar que no se detectó daños graves. A continuación se muestra el estado actual.

Figura 31. Verificación del estado de los bordillos

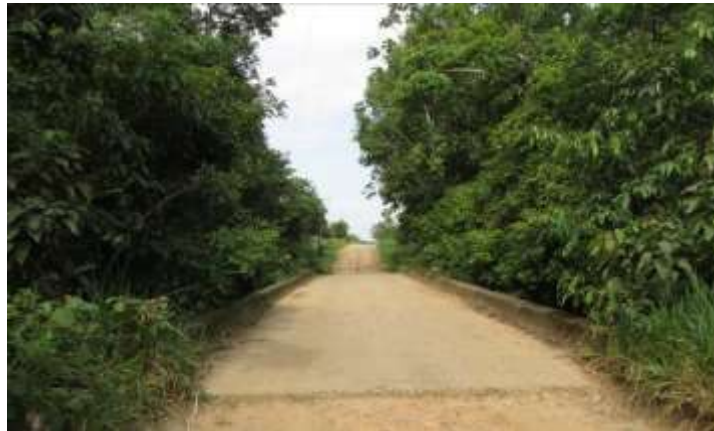
El procedimiento especificado en el manual de Inspección de Puentes y Pontones de INVIAS establece que se deberá verificar la existencia de los elementos de iluminación (focos, farolas, lámparas) y el funcionamiento de los mismos, en el caso del puente en estudio no existe iluminación sobre la estructura ni cerca a ella como se evidencia en la siguiente memoria fotográfica.

Figura 33. Inexistencia de Iluminación

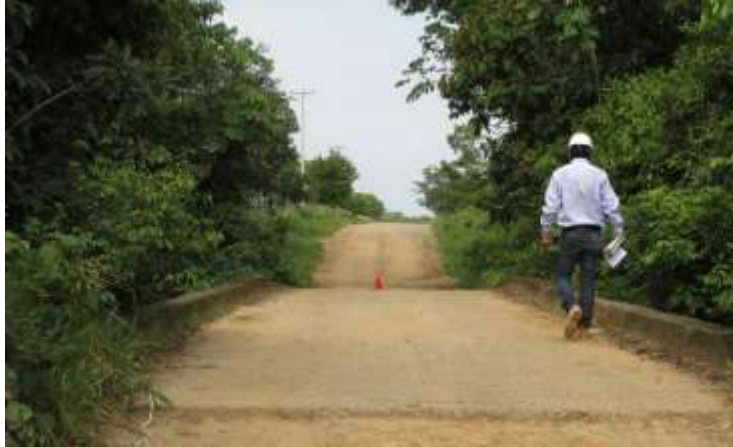
Se involucra la señalización en la inspección visual de la estructura este ítem hace referencia a la verificación de la señalización existente en el sitio de la estructura del puente. Debe revisarse la presencia, la legibilidad, la visibilidad de las señales existentes tanto horizontales como verticales y los reductores de velocidad. En este tipo de estructura no se encontró ninguna señal.

Figura 34. No se encontró ningún tipo de señal.

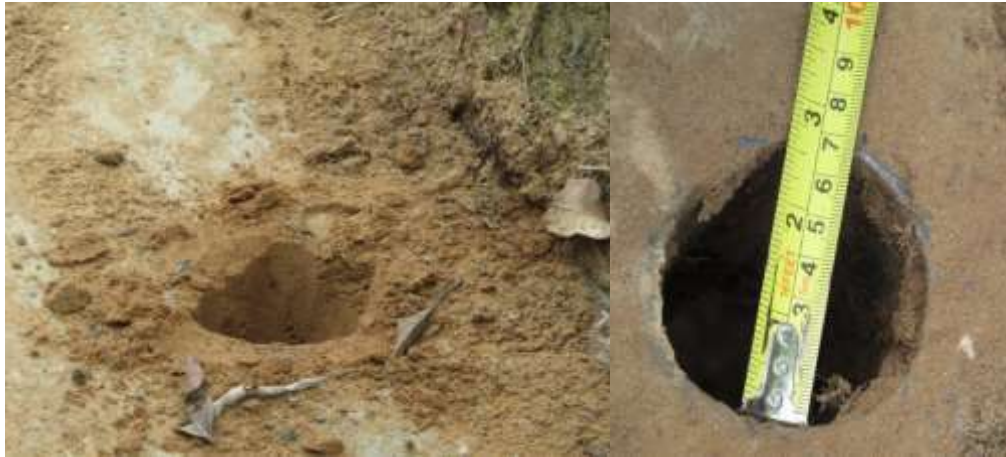
La metodología de INVIAS hace referencia que en la inspección se debe verificar que tanto el drenaje transversal de la vía como el longitudinal funcionen correctamente, evitando el estancamiento del agua sobre la superficie del puente o de la estructura en estudio en nuestro caso el Puente sobre el Caño Manacal. De acuerdo con el Código Colombiano de Diseño Sísmico de Puentes, el drenaje longitudinal debe hacerse por medio de tubos o drenajes, los cuales deben ser suficientes en número y tamaño para evacuar adecuadamente el tablero o las cunetas, en el caso de la estructura en estudio existen elementos de drenaje de diámetro de  $2'' \frac{3}{4} = 7$  cm que al día de la inspección algunos estaban tapados por lo que sobre el tablero el agua lluvia queda estancada. El grupo consultor procedió a destaparlos y a medir su diámetro como a continuación se aprecia.

Figura 35. Drenajes de la losa.

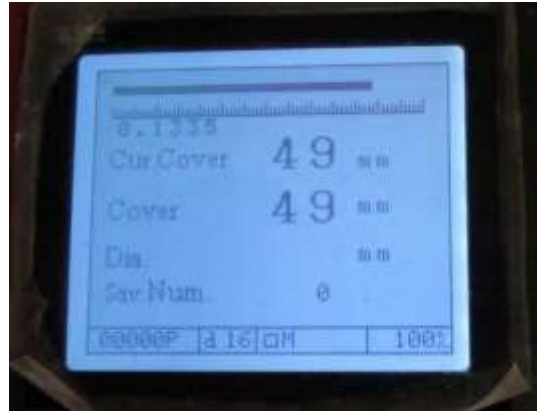
Cabe destacar que con escáner se verificó el recubrimiento del acero de refuerzo teniendo un máximo de recubrimiento del tablero de 26 mm medidos al refuerzo de la malla superior y en las vigas un recubrimiento de 49 mm, es muy importante que bajo las fisuras que actualmente presenta la estructura se revise estos recubrimientos, este procedimiento se debe realizar en conjunto con el microscopio y determinar si la fisuración llegó al acero de refuerzo, lo que llevaría a ingreso de humedad y de oxígeno al acero, iniciando la corrosión que conlleva a la expansión del acero y lo que generaría daños graves por fisuras y fracturas al concreto.

Figura 42. Detalle de lectura de recubrimiento de la losa en la zona inferior con un recubrimiento máximo de 49 mm.

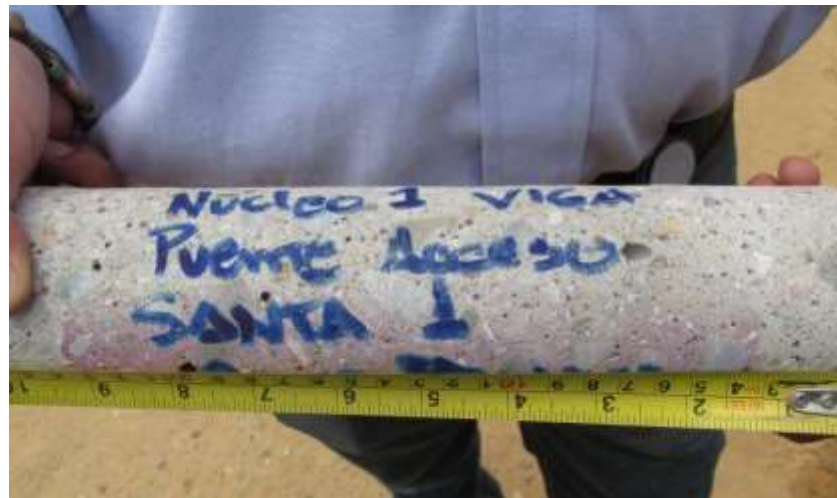
Figura 49. Obtención del frente de carbonatación en núcleos extraídos de las vigas de la superestructura

Como se evidencia en la prueba química de carbonatación el frente de avance ya sobrepasó el refuerzo de la losa de la superestructura refuerzo inferior de la losa como se evidencia en registros siguientes donde se aprecia los concretos de las vigas y de la losa, cabe destacar que se detectó mediante escáner y de forma física que el recubrimiento máximo es de 49 mm en la losa y de 50 mm en las vigas, actualmente el refuerzo está despasivado y presenta corrosión se detectó que la carbonatación es generalizada en la losa a diferencia de las vigas en las cuales el frente fluctúa entre 3 a 4 cm.

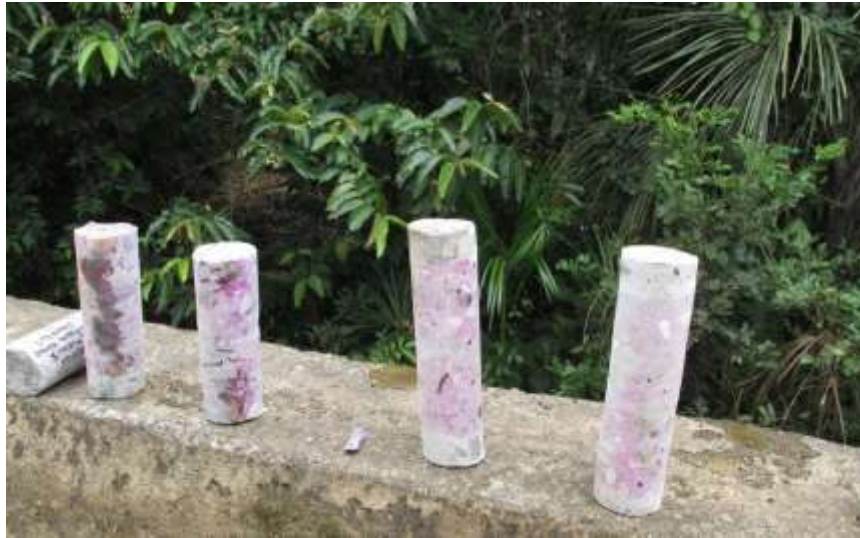
Figura 51. Obtención del frente de carbonatación en diferentes sitios

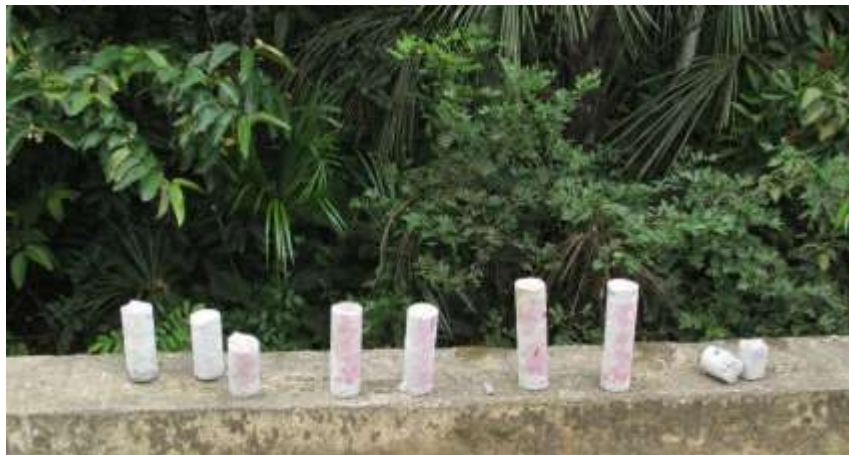
Figura 52. Ensayo de carbonatación.

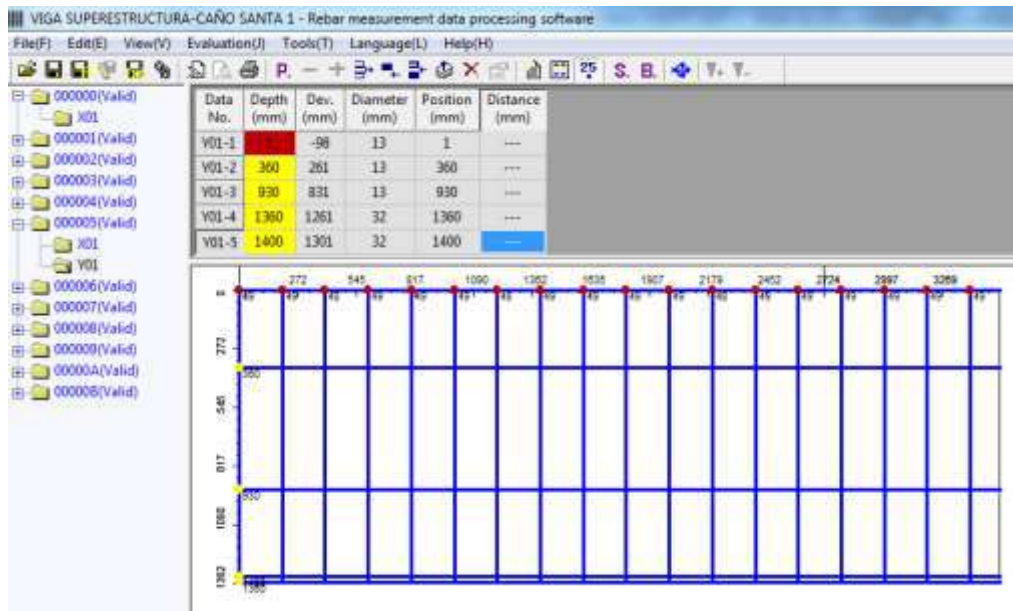
RESULTADOS DEL ESCANER PRIMER CUARTO DE LA LUZ  
RECUBRIMIENTO DEL CONCRETO Y DIAMETRO DE BARRAS DE ACERO VIGA  
SUPERESTRUCTURA  
**VIGA PUENTE SOBRE CAÑO MANACAL**  
**REFUERZO PRINCIPAL A MOMENTO**

Se muestra en la gráfica anterior el barrido lateral del escáner de la viga de la superestructura del puente donde se observa en la parte inferior el refuerzo principal donde existen dos filas de barras de 32 mm o barras No 10, existen barras de construcción de la viga de diámetro de 13 mm o No 4.

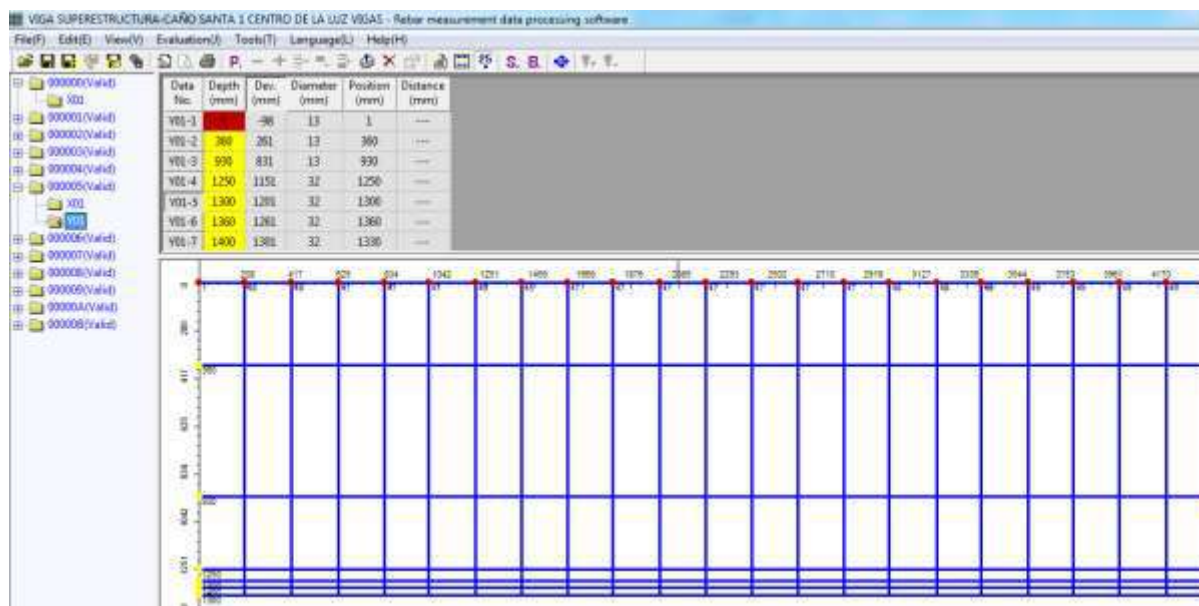
## RESULTADOS DEL ESCANER AL CENTRO DE LA LUZ DE LAS VIGAS RECUBRIMIENTO DEL CONCRETO Y DIAMETRO DE BARRAS DE ACERO VIGA SUPERESTRUCTURA VIGA PUENTE SOBRE CAÑO MANACAL REFUERZO PRINCIPAL A MOMENTO

Se muestra en la gráfica anterior el barrido lateral del escáner de la viga de la superestructura del puente al centro de la luz donde se observa en la parte inferior el refuerzo principal donde existen cuatro filas de barras de 32 mm o barras No 10, existen barras de construcción de la viga en la parte superior de estas de diámetro de 13 mm o No 4.

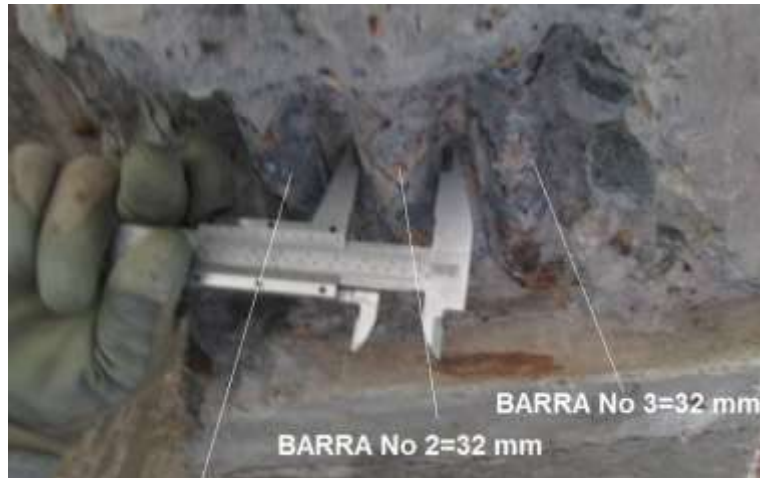
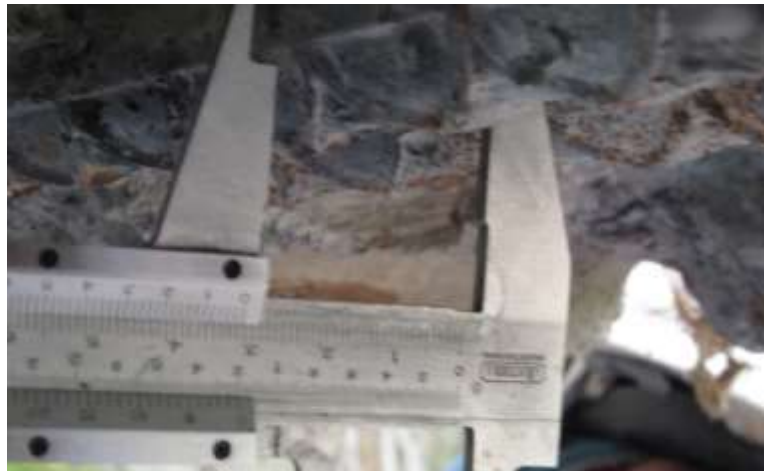
Figura 58. Comprobación del número de barras y diámetro de las vigas de la superestructura

A continuación se muestra la verificación de los datos arrojados por el escáner con las regatas físicas realizadas en la viga de la superestructura donde se evidencia físicamente los datos arrojados por el escáner.

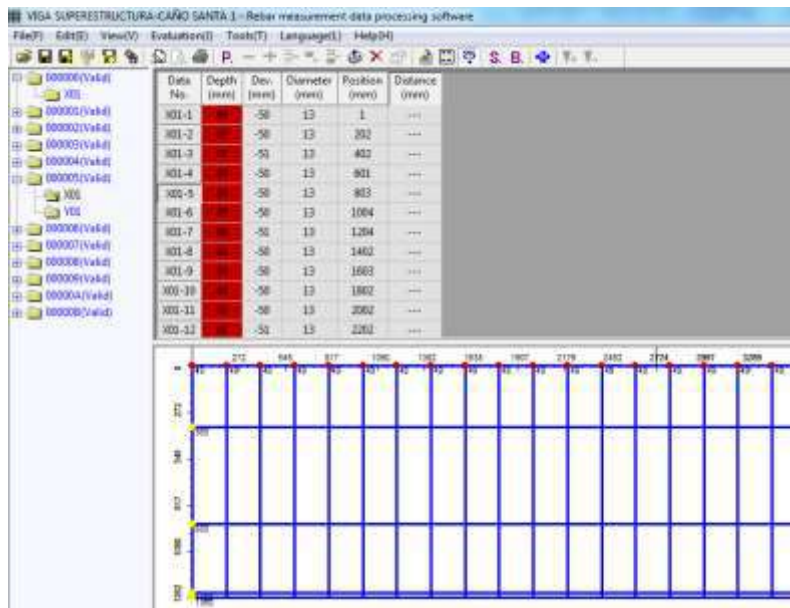
RESULTADOS DEL ESCANER PRIMER CUARTO DE LA LUZ  
RECUBRIMIENTO DEL CONCRETO Y DIAMETRO DE BARRAS DE ACERO VIGA  
SUPERESTRUCTURA  
**VIGA PUENTE SOBRE CAÑO MANACAL**  
REFUERZO PRINCIPAL A CORTANTE

Se muestra en la gráfica el barrido lateral del escáner de la viga de la superestructura del puente donde se observa a diferencia de la gráfica presentada anterior los resultados del barrido longitudinal a la viga donde se aprecia el acero a cortante el diámetro de los estribos 13 mm o No 4 y la distancia entre estos 20 cm aproximadamente, cabe destacar que se muestra a continuación la verificación manual mediante regatas.

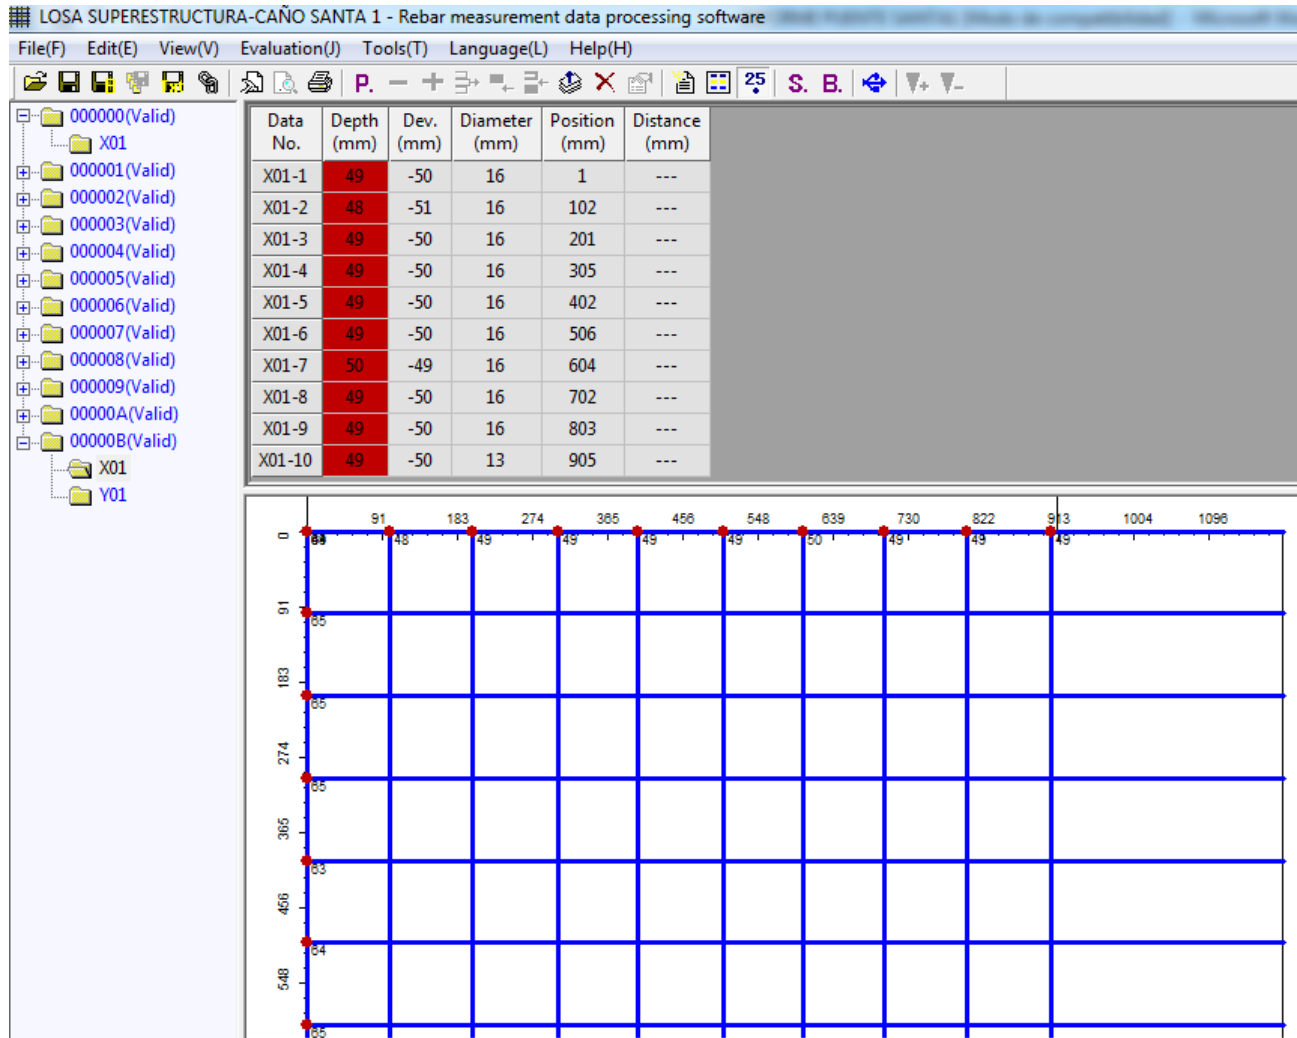
RESULTADOS DEL ESCANER  
RECUBRIMIENTO DEL CONCRETO Y DIAMETRO DE BARRAS DE ACERO LOSA  
SUPERESTRUCTURA  
**LOSA PUENTE SOBRE CAÑO MANACAL**

Se muestra en la gráfica el barrido sobre el tablero con el escáner donde se aprecia el diámetro de la barra detectada 5/8" o barras No 5. Cada 10 cm aproximadamente en ambas direcciones.

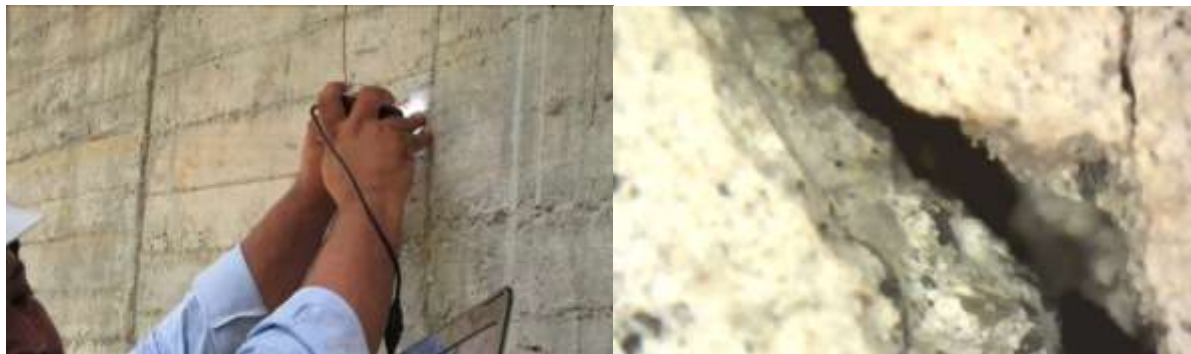
Figura 71. Fisuras en las vigas levantadas con microscopio de barrido

Al revisar las microfisuras, fisuras y grietas de la estructura y compararlas con las normas estandarizadas estas sobrepasan el ancho permitido por la reglamentación prescrita por el ACI (American Concrete Institute) ACI224R, como también la reglamentación del Eurocodigo y la norma NTC 5551, como se presentó en la evidencia y medición en sitio al realizar la prueba de microscopio de barrido, cabe destacar que para esta estructura el máximo permitido es 0.3 mm y presenta en las vigas fisuras de promedio de 1.5 mm.

Se detectó fisuras en las dos vigas casi simétricas de la superestructura distanciadas aproximadamente 3.3 m aproximadamente 1/6 de la luz del puente dichas fisuras al compararlas con las normas estandarizadas sobrepasan el ancho permitido por la reglamentación prescrita por el ACI (American Concrete Institute) ACI224, como también la reglamentación del Eurocodigo y la norma NTC 5551, como se presentó en la evidencia y medición en sitio al realizar la prueba de microscopio de barrido (Ver Capítulo 6.9), cabe destacar que para esta estructura el máximo permitido es 0,3 mm y presenta en las vigas fisuras entre 1,4 mm y 1,5 mm como se aprecia a continuación:

Luego se sella la grieta con SIKADUR PANEL, (adhesivo epóxico de dos componentes, libre de solventes), aplicado con espátula sobre la grieta, creando un sistema de vasos comunicantes. Inmediatamente, se procederá a colocar boquillas plásticas de ¼' sobre las mismas, distanciadas cada 20 cm (de abajo hacia arriba) y pegadas con SIKADUR PANEL.

Después de fraguado el epoxico, se procederá a inyectar la resina SIKADUR 35-HI MOD LV, que es un adhesivo con resina epóxico, de alta resistencia y baja viscosidad, insensible a la humedad, de dos componentes y 100% sólidos; empezando por la boquilla más baja, hasta que el producto salga por la boquilla inmediatamente superior o se estime que no entra más. Esta inyección, se hará con ayuda de una olla de inyección donde se colocara el epoxico ya mezclado, conectada a un compresor que proporcionara una presión de 3000 libras que empujara el SIKADUR 35-HI MOD LV haciendo que penetre por las boquillas a la grieta.

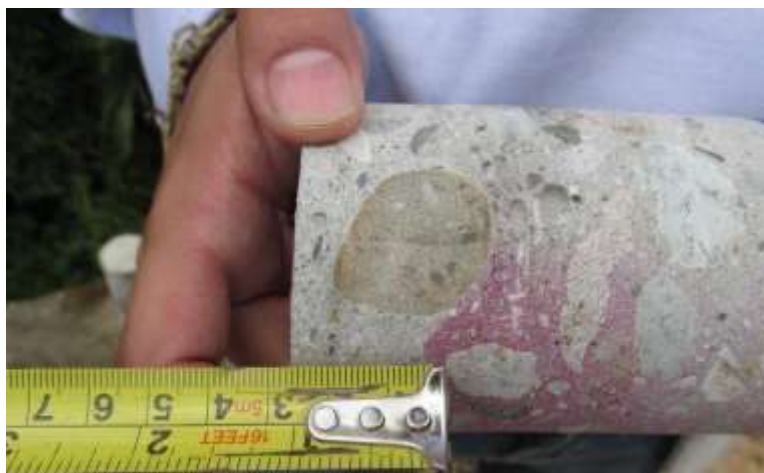
Como resultado de este ensayo directo sobre los núcleos extraídos se obtuvo que el concreto presenta un frente de avance errático en las vigas fluctuando el frente de carbonatación entre 3,0 cm a 4,0 cm como se evidencia en el registro fotográfico siguiente.

Figura 73. Se evidencia que el frente de carbonatación en el concreto es errático el cual avanzo entre 3 a 4 cm.

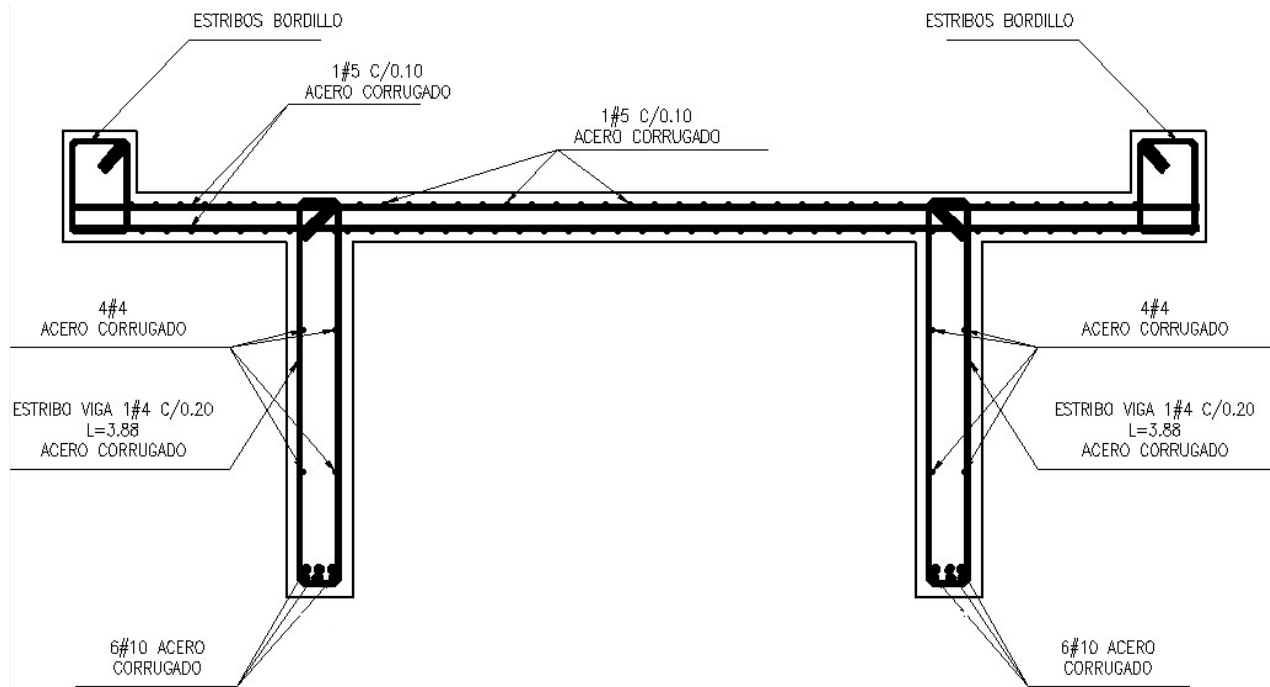
### ARMADO DE LA ESTRUCTURA EN EL PRIMER CUARTO DE LA LUZ

De las pruebas de escáner e inspección física de los aceros en sitio arrojo el siguiente resultado de armado de la estructura.

Para el acero del refuerzo de las vigas se identifica que se requieren 20 barras No. 8 que representan 102 cm<sup>2</sup> y el existente corresponde a 12 barras No. 10 que representan 95 cm<sup>2</sup>, siendo menor lo existente a lo requerido, por lo que teniendo en cuenta las fisuras existentes en las vigas y la deficiencia en el refuerzo ya identificada se propone entonces plantear como alternativa de intervención, sello de fisuras y posteriormente la instalación de un refuerzo Principal y Lateral FRP (Sika® CarboDur® S512 US) dispuesto de la siguiente manera sobre cada una de las vigas.

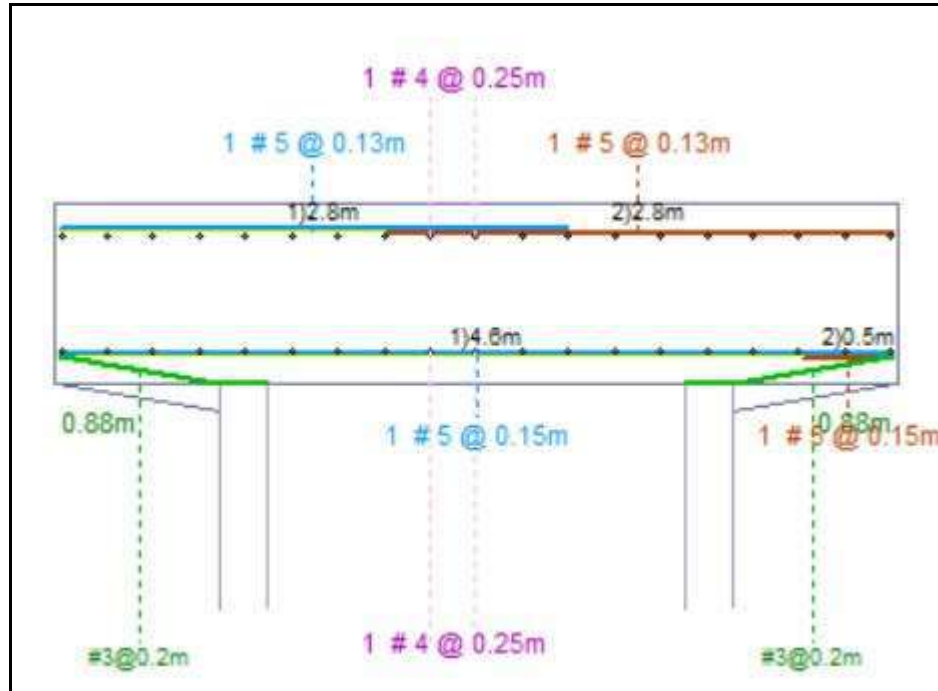
Figura 75. Acero de refuerzo requerido para la losa del puente

Al comparar los datos del refuerzo requerido una vez realizado el análisis estructural, contra el acero contra los datos del acero existente se identifica que el acero de la losa cumple la cuantía requerida según el diseño estructural, sin embargo, como ya se reportó en el presente estudio, el acero de refuerzo de la losa esta afectado ya por la corrosión, por lo que puntualmente para la losa superior se plantea entonces la demolición y reconstrucción utilizando concreto de 3.000 PSI o 21 MPA con un refuerzo de barras No. 5 cada 13 cms en ambas direcciones.

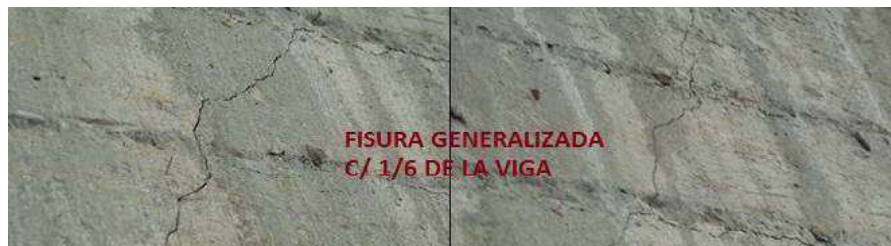
DIAGNOSTICO	FISURAS GENERALIZADAS EN LAS VIGAS
-------------	------------------------------------

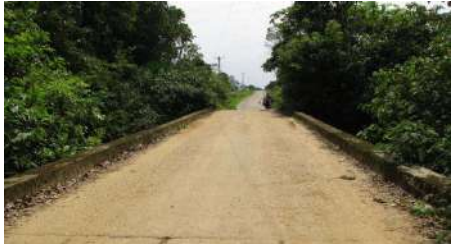
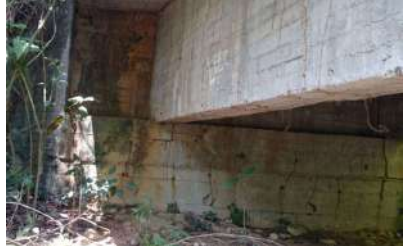
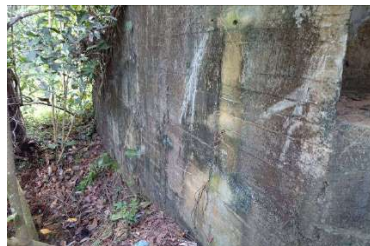
Fisica	Mecanica	Quimica	Biologica - ambiental	Diseno		Ejecucion	Material	Mantenimiento
Humedades		X	X					X						X
Suciedades		X	X						X					X
Eflorescencias		X	X						X					X
Fracturas y/o Grietas														
Fisuras														
Desprendimientos														
Oxidacion y corrosion														
Erosiones														
Organismos														
		Animales	X	X					X					X
		Vegetales	X	X					X					X
Estructurales	Deformaciones	Vertical												
		Horizontal												
	Giro													
Actualizacion a norma														
DIAGNOSTICO		Se presenta humedades generalizadas en la estructura por estar sobre el cuerpo de agua . En el estribo occidental se muestra la humedad generalizada y el crecimiento de biocapas que son consecuencia de la humedades.
