ESTUDIO PATOLOGICO INSTITUCION EDUCATIVA DE PIEDRA GORDA SORA
(BOYACÁ) SEDE PREESCOLAR

UNIVERSIDAD SANTO TOMAS
FACULTAD DE CIENCIAS Y TECNOLOGÍA
ESPECIALIZACION EN PATOLOGÍA DE LA CONSTRUCCION
BOGOTA
2023

TRABAJO PROFESIONAL INTEGRADO PARA OBTENER EL TITULO DE
ESPECIALISTA EN PATOLOGIA DE LA CONSTRUCCIÓN

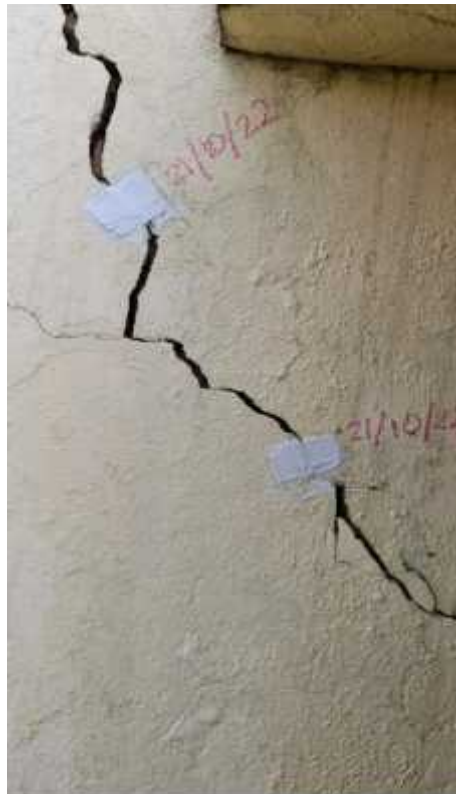
Ilustración 5. Corbatín de yeso

Para seguimiento de las grietas se colocaron unos corbatines de yeso para seguimiento de abertura en las grietas:

La edificación presenta fisuras en varios sitios de su estructura debido a diferentes causas. Los corbatines de yeso ubicados en las fisuras no se han roto, lo que indica que las fisuras y grietas han finalizado su proceso de expansión, esto también se comprueba por la presencia de material orgánico en algunas de ellas.

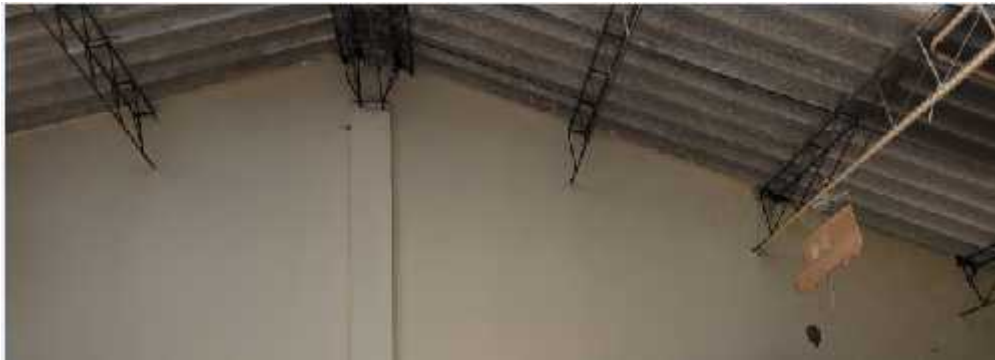
Ilustración 8. *Cerchas metálicas*

La edificación está construida con mampostería de ladrillo que se confinan mediante columnetas incompletas en la parte superior y además sin completar también viga superior de amarre para toda la estructura. En la parte superior de la mampostería, mediante un sistema de cerchas metálicas y caballete, se ubican tejas de asbesto cemento, adyacente al bloque principal se encuentran un bloque más pequeño con una placa, encima de la cual se ubicó un tanque de agua.

- Se recomienda realizar la limpieza de la canaleta y de las tejas, por lo menos cada seis meses.
- La revisión frecuente del caballete y de la cercha metálica, para verificar si hay corrosión u oxidación. Cada cinco años se deben revisar las tejas y sustituir las que estén en mal estado. Cada dos años la limpieza de paredes exteriores para retirar suciedad que pueda causar algunos problemas de deterioro.
- Revisar frecuentemente los pernos en las puertas y ventanas para reforzar nuevamente en caso de estar desajustados.

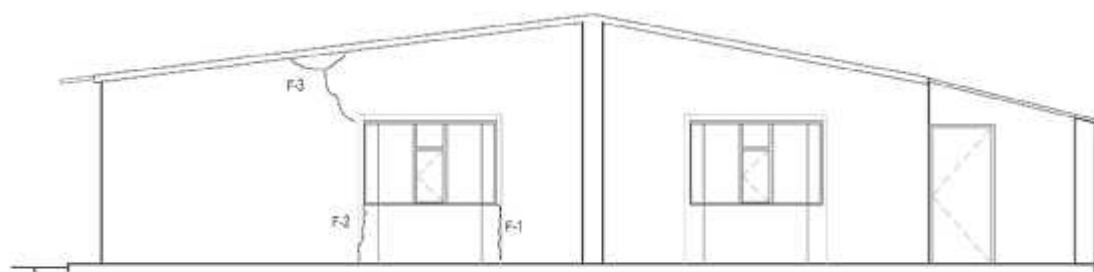
FACHADA LATERAL F-2

| LESION: F2 | | | | |

| TIPOLOGIA DE LA LESION | | | | |
|---|---|---|---|---|
| MECANICA | FISURA | x | GRIETA | FRACTURA |

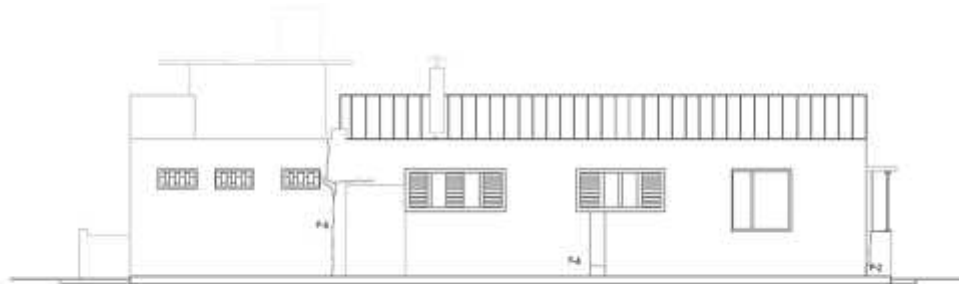
FACHADA POSTERIOR F-3

| LESION: F4 | | | | |

| TIPOLOGIA DE LA LESION | | | | |
|---|---|---|---|---|
| MECANICA | FISURA | x | GRIETA | FRACTURA |

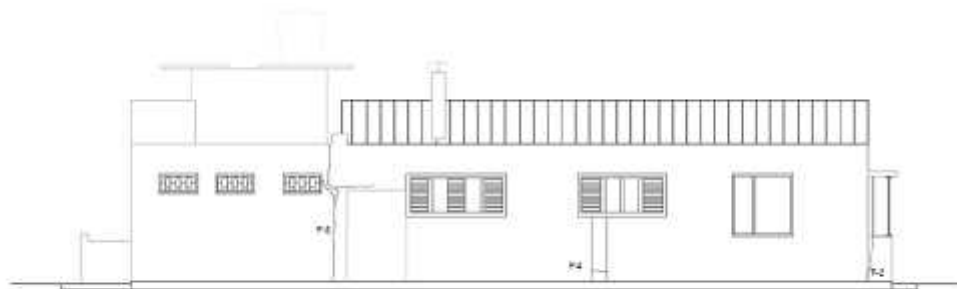
FACHADA POSTERIOR F-3

| LESION: F5 | | | | |

| TIPOLOGIA DE LA LESION | | | | |
|---|---|---|---|---|
| MECANICA | FISURA | x | GRIETA | FRACTURA |

- En el caso de las lesiones f5 y f6 don producidas por la sobrecarga generada por el tanque de agua, debido a que la estructura no está diseñada para ese tipo de carga.
- Las fisuras en la parte superior se deben a la ausencia de una viga superior de amarre, y al no haber confinamiento estructural se generan este tipo de lesiones. Esta ausencia de confinamiento genera además de las lesiones visibles un alto riesgo sísmico.
- Las fisuras generadas adyacentes a las ventanas se deben a las discontinuidades del muro producidas por las mismas y no constituyen lesiones graves, pero si en cuanto a estética y pueden ser resueltas con el adecuado resane y posterior pañete.

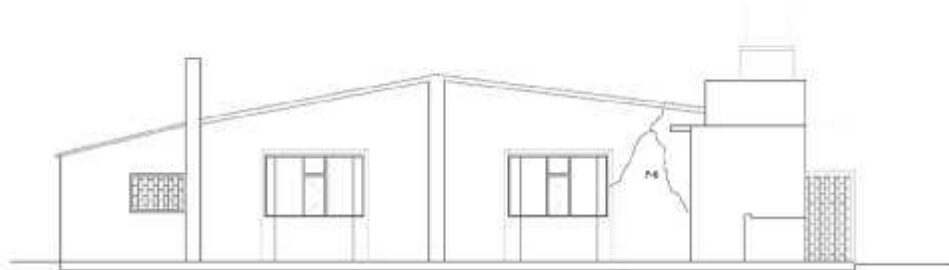
FACHADA LATERAL F-4

| LESION: F6 | | | | |

**RECOMENDACIONES: MEJORAMIENTO DE SUELO DE COMENTACION Y
COSTURA DE GRIETA**

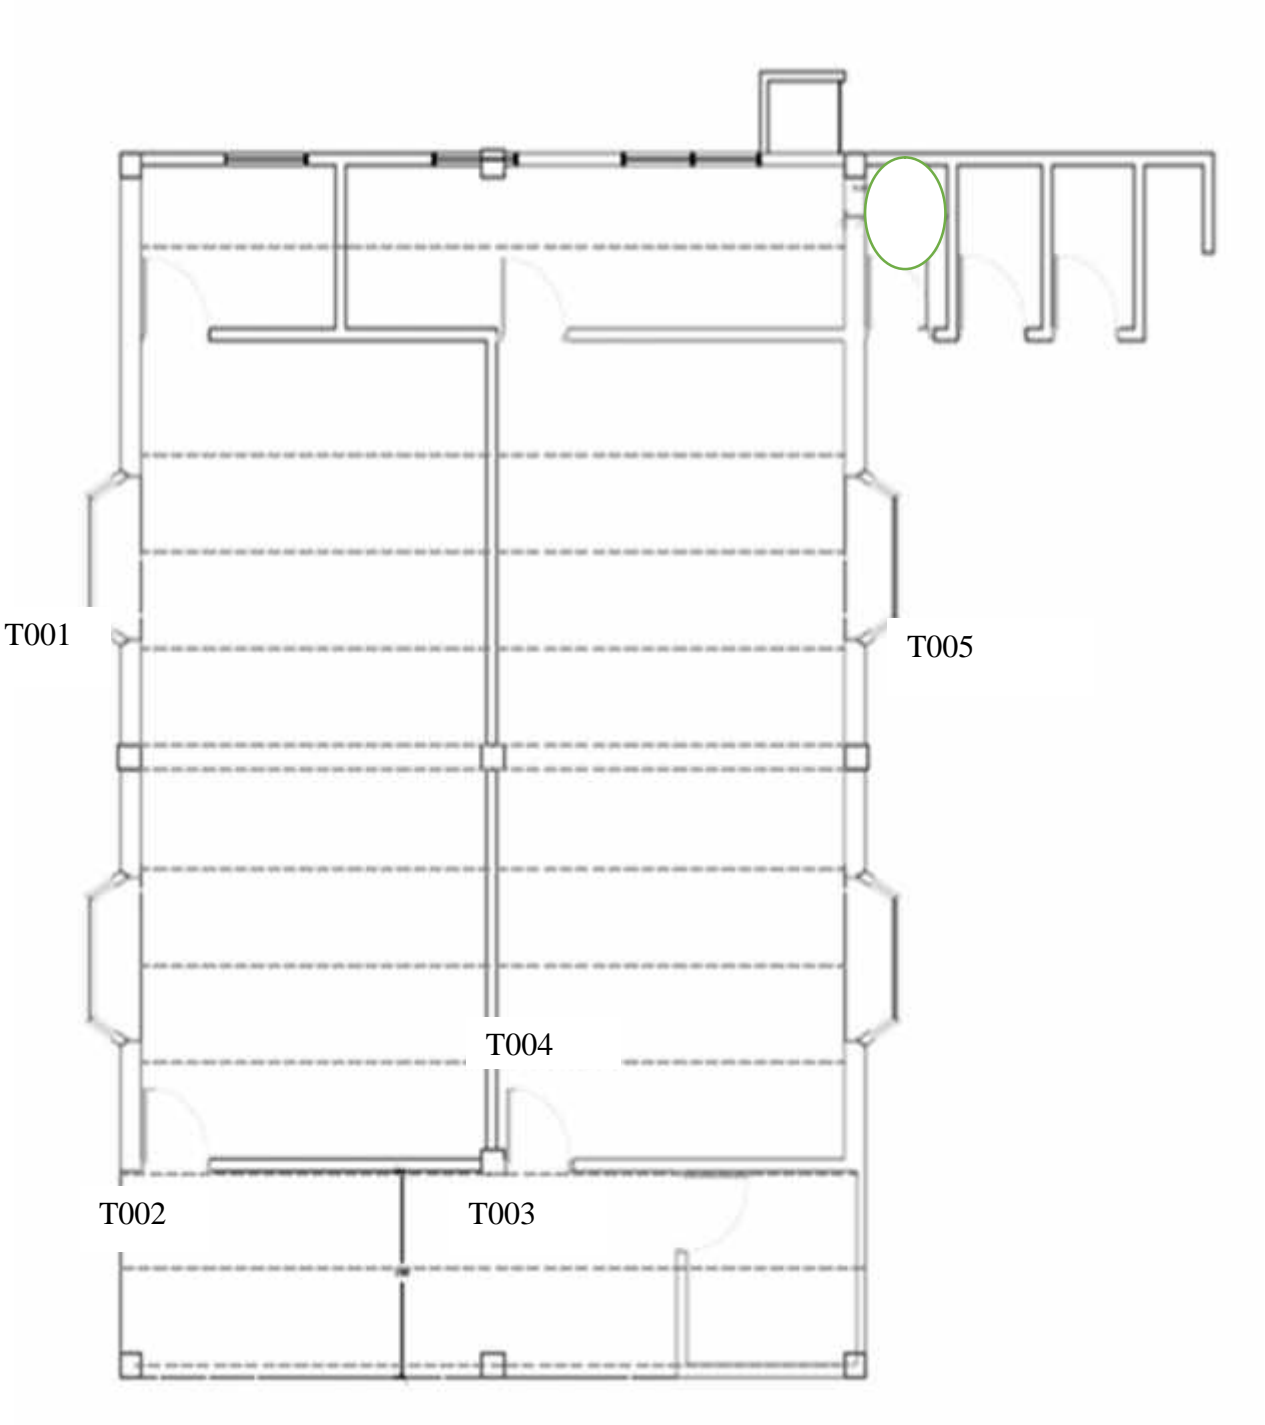
Ilustración 13. Ubicación de ensayos de esclerometría

Se realizaron cinco ensayos de esclerometría en las columnas distribuidos de la siguiente forma:

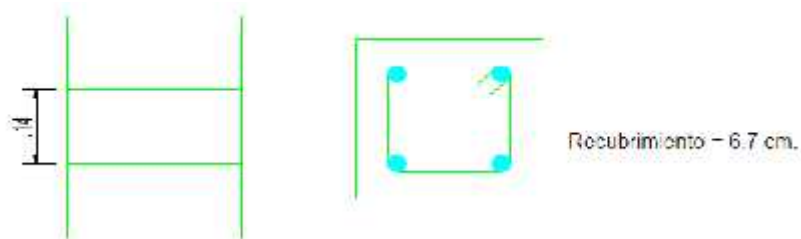
Ilustración 15. Acero de refuerzo en columnas

Se realizó una prueba de Ferroskan en una de las columnas para el levantamiento del refuerzo. Los resultados del ferroskan mostraron una separación de los estribos de 14 centímetros y un recubrimiento aproximado de 6,7 cm.
