PASANTÍA, SUPERVISIÓN DEL PROYECTO V.I.S. “URBANIZACIÓN SAN JERÓNIMO” DE TUNJA, DENTRO DEL GRUPO DE INTERVENTORÍA EJECUTADA POR LA EMPRESA FORZZA CONSTRUCTORES LTDA.

DIANA PAOLA PÁEZ ARIAS

UNIVERSIDAD SANTO TOMAS  
INGENIERÍA CIVIL  
TUNJA  
2017

PRÁCTICA PROFESIONAL - PASANTÍA

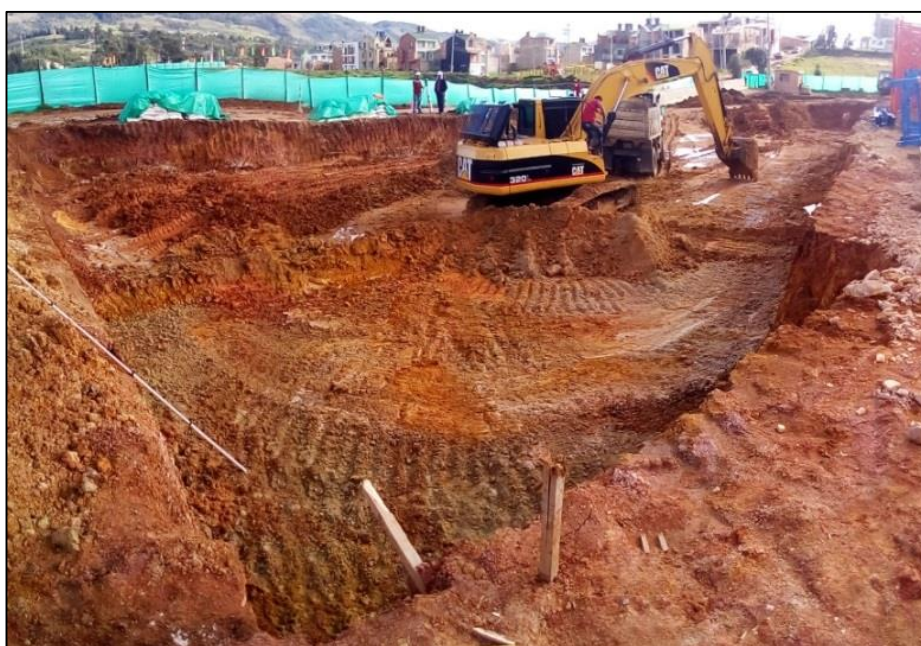
**Figura 11 Excavación en terraza de la Torre 2.**

Se supervisa excavación mecánica y retiro manual de material en la terraza de la Torre 2, para empezar con el mejoramiento del subsuelo. Se excavaron 0,30 m adicionales a los 1,50 m que se habían excavados en el mes de noviembre de 2016, por recomendación del Geotecnista. La profundidad total de la cimentación es de 1,80 m. Se excavaron 249,91 m<sup>3</sup>.

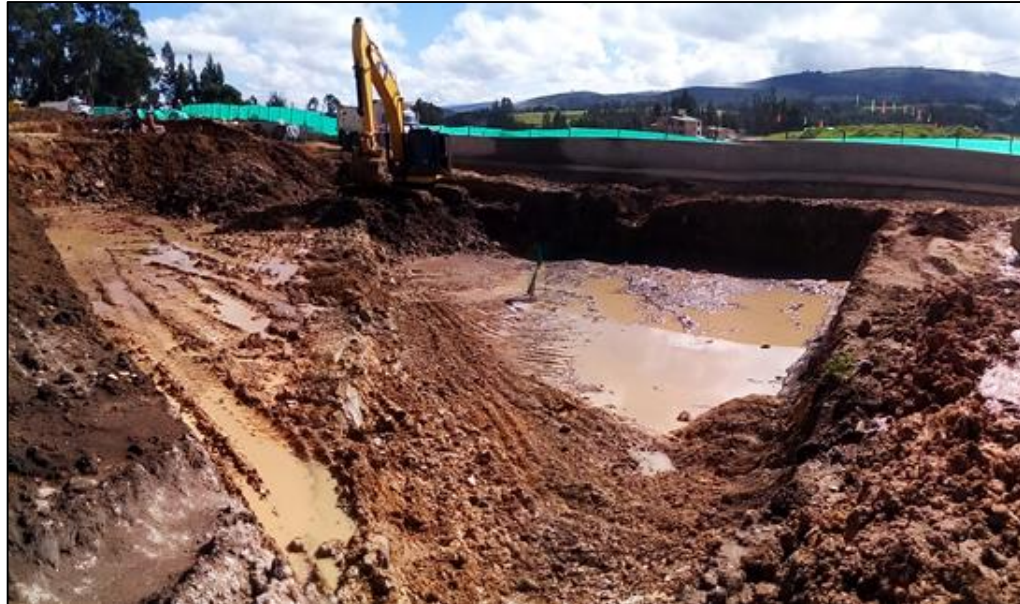
**Figura 14 Excavación y retiro de material de depósito arcillo limoso en la Terraza de la Torre 1**

Se superviso la excavación y retiro del material del depósito arcillo-limoso de color café ubicado en el costado sur oriental de la terraza en la Torre1, se profundizo 0,50 m. Se estimó un volumen retirado de 155,43 m<sup>3</sup> aproximadamente. El consorcio realizo el levantamiento topográfico de la zona excavada A, pero no se entregó cartera a la Interventoría, por lo que las cantidades presentadas son estimadas matemáticamente.

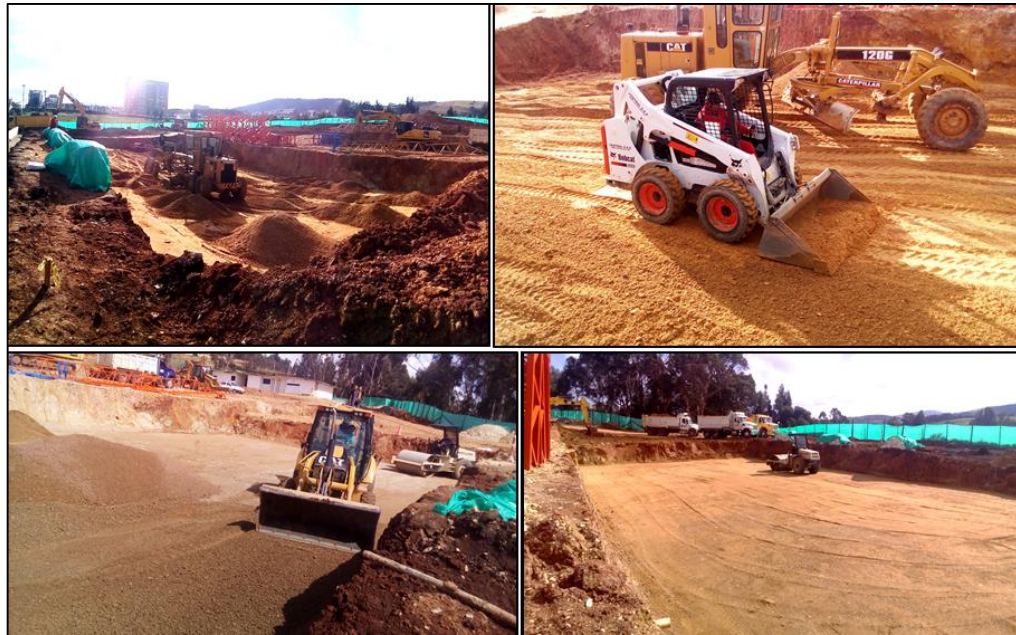
**Figura 17** Extendida y compactación de las capas de base y sub base – Torre 2.

Se supervisó la extendida y compactación de la capa de material granular para **base** tipo Invias de 0,10 m sobre los micropilotes de cal y la capa de material granular para **subbase** tipo Invias de 0,30 m. Se roció agua sobre la superficie de las capas para optimizar la acción del rodillo vibro compactador y así lograr la densidad de compactación del 95% del proctor, requerida por el diseño. La maquinaria utilizada fue retroexcavadora pajarita, rodillo vibro compactador, motoniveladora, mini cargador, volquetas de 7 m<sup>3</sup> y 14 m<sup>3</sup>. Se requirieron 80,17 m<sup>3</sup> de material granular base y 240,51 m<sup>3</sup> de material granular sub base para esta actividad.

Según la caracterización de material mediante ensayos de densidad en campo realizada por INGEPUL Perforaciones, se obtiene que: “Los sobre tamaños que superan el tamiz  $\frac{3}{4}$  en las pruebas de densidades no son relativos para realizar la corrección de tamaños, además en promedio se tienen un 95% de compactación para la terraza de la torre 2 en la capa de subbase, y siendo la humedad acorde al ensayo de proctor, el terreno cumple con las condiciones de compactación” (Anotación Bitácora Obra San Jerónimo).

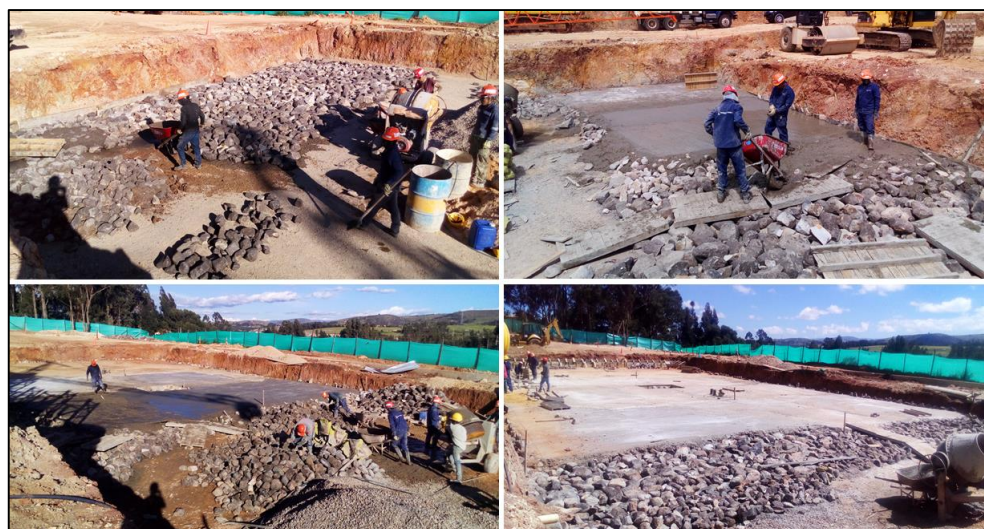
**Figura 20 Construcción de placa de concreto ciclópeo (0,30 m de espesor) – Torre 2.**

Debido a que no se recibieron cantidades por parte del Consorcio vivienda 2015<sup>3</sup>, no se pudieron determinar las cantidades exactas que se usaron para el concreto ciclópeo de la Torre 2.

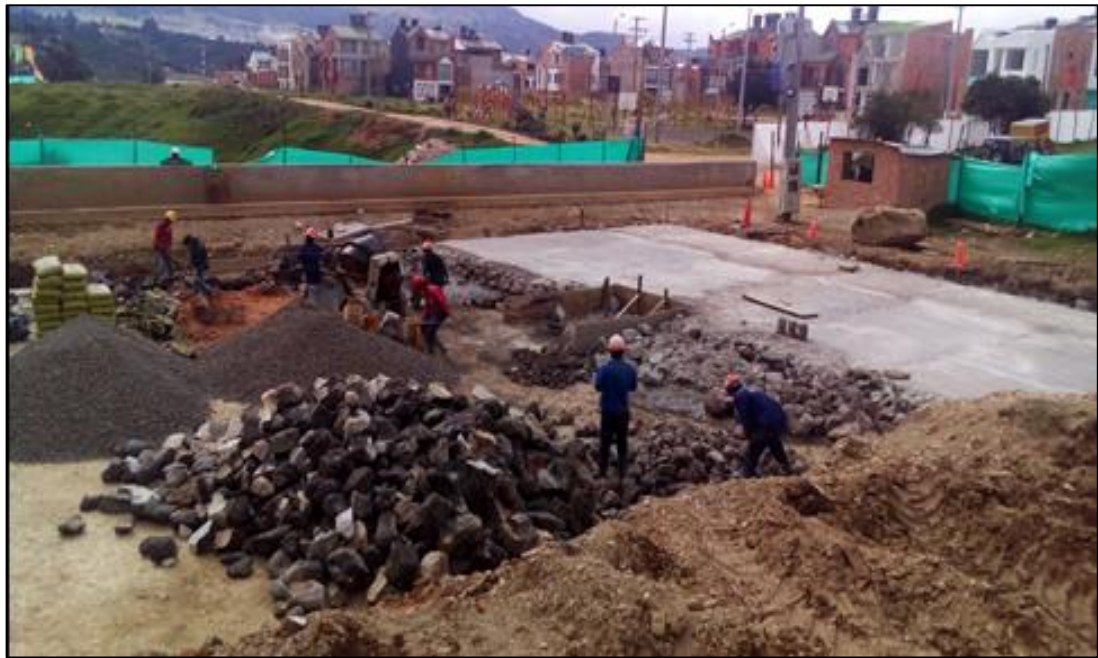
**Figura 24 Construcción de la capa de concreto ciclópeo, e=0,50 m.**

La actividad quedo suspendida en un avance del 90% aproximadamente, faltando la construcción del costado norte del muro perimetral.

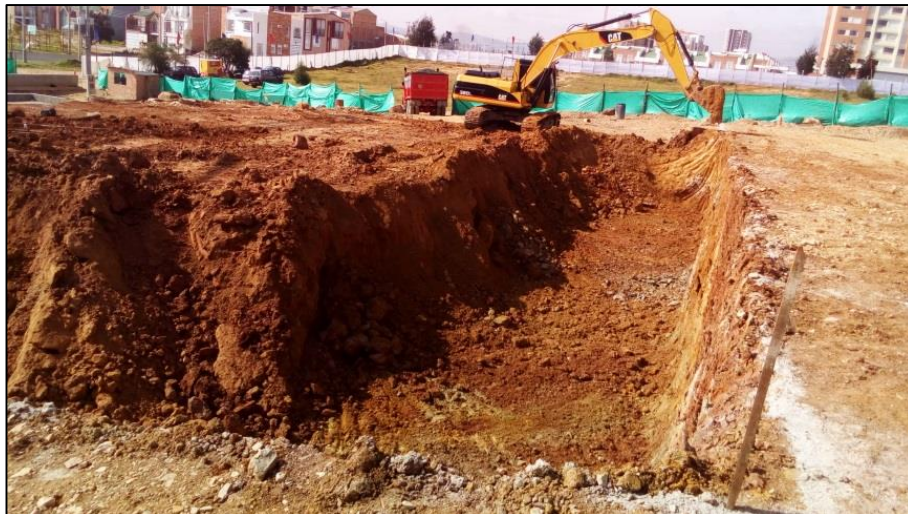
**Figura 28 Excavación y retiro de material en la torre 3.**

Se supervisa excavación mecánica y retiro de material de la torre 3 para dejar lista la sub rasante para proceder con el mejoramiento del suelo con los micro pilotes de cal. Se excavaron 1554 m<sup>3</sup> aproximadamente (Ver anexo 7).

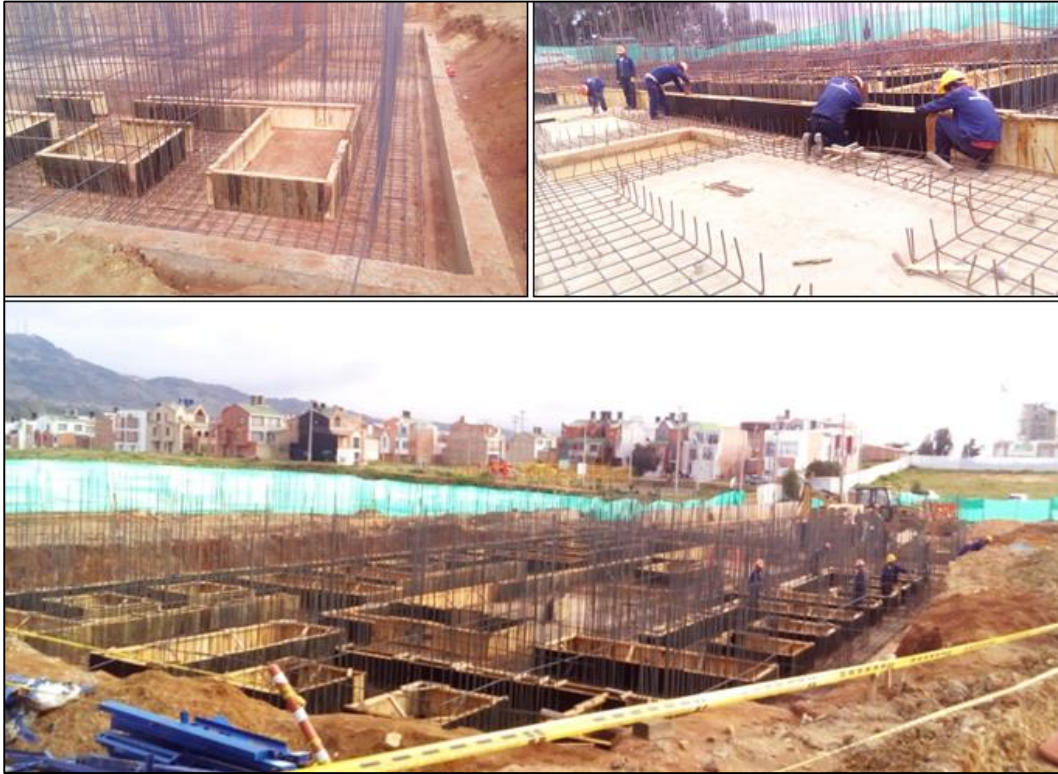
**Figura 32 Instalación de formaleta en madera para fundir las zarpas – Torre 2.**

- Capa de aceite en la cara posterior de la formaleta para facilitar el desmolde la misma.
- El recubrimiento a los costados laterales y en la parte inferior de las zarpas sea de 0,05 m.
- Alineación correcta de la formaleta.
- Que se haya realizado la limpieza general de la zona de fundición.
- Evacuación del agua empozada en el fondo de la formaleta por precipitaciones.

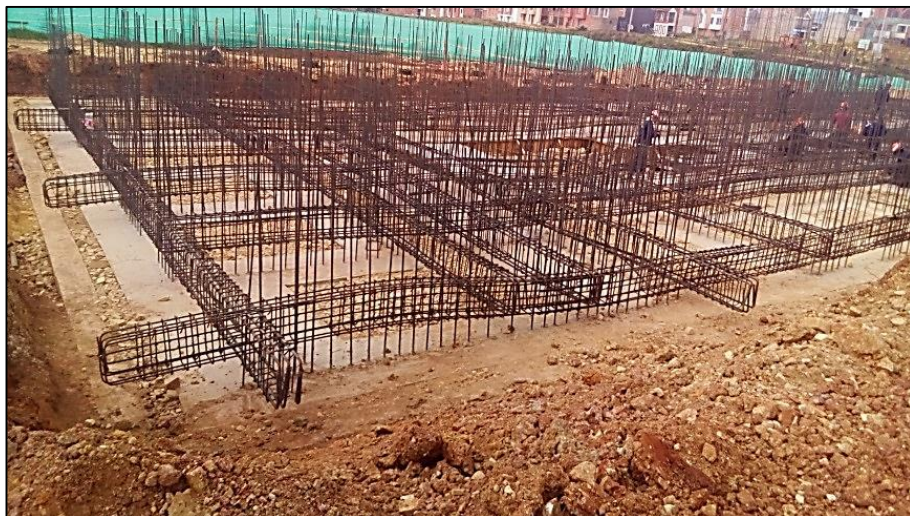
**Figura 36 Figuración y amarre de vigas de cimentación, Torre 2.**

Debido a que la fundida de las vigas no fue monolítica, al momento de fundir la segunda parte se usó el aditivo Sikadur – 32 Primer para adherir los concretos de las vigas de la primera y la segunda parte.

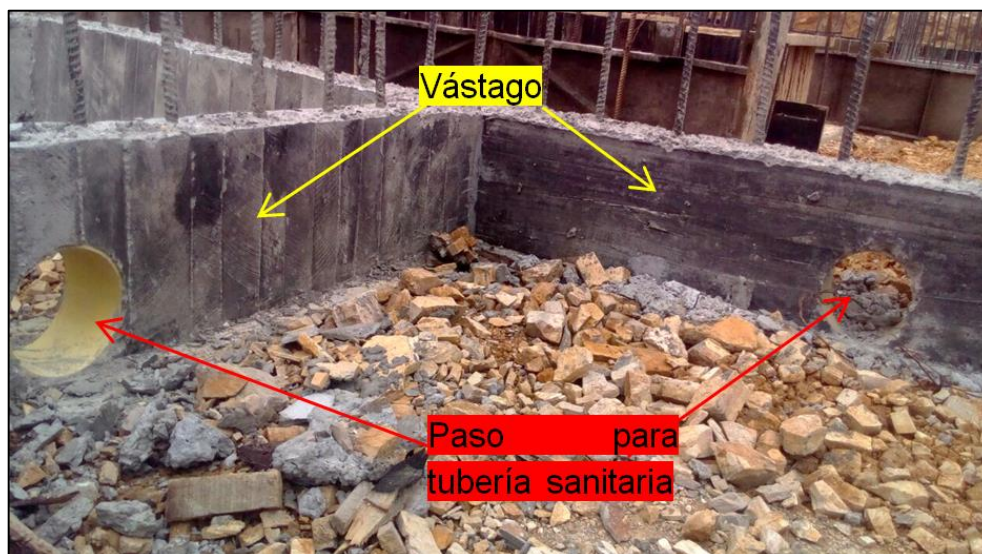
**Figura 41 Vástago para el paso la red hidrosanitaria.**

Una vez listas las vigas de cimentación el consorcio decidió realizar un vástago<sup>6</sup> para permitir el paso de la red hidrosanitaria del primer piso para no afectar las vigas de cimentación.
