**ESTUDIO DE PATOLOGÍA DEL SEDIMENTADOR 8 DE LA PTAR CAÑAVERALEJO -
CALI – VALLE DEL CAUCA.**

UNIVERSIDAD SANTO TOMAS ABIERTA Y A DISTANCIA (VUAD)

PROGRAMA DE PATOLOGÍA DE LA CONSTRUCCIÓN

DICIEMBRE DE 2019

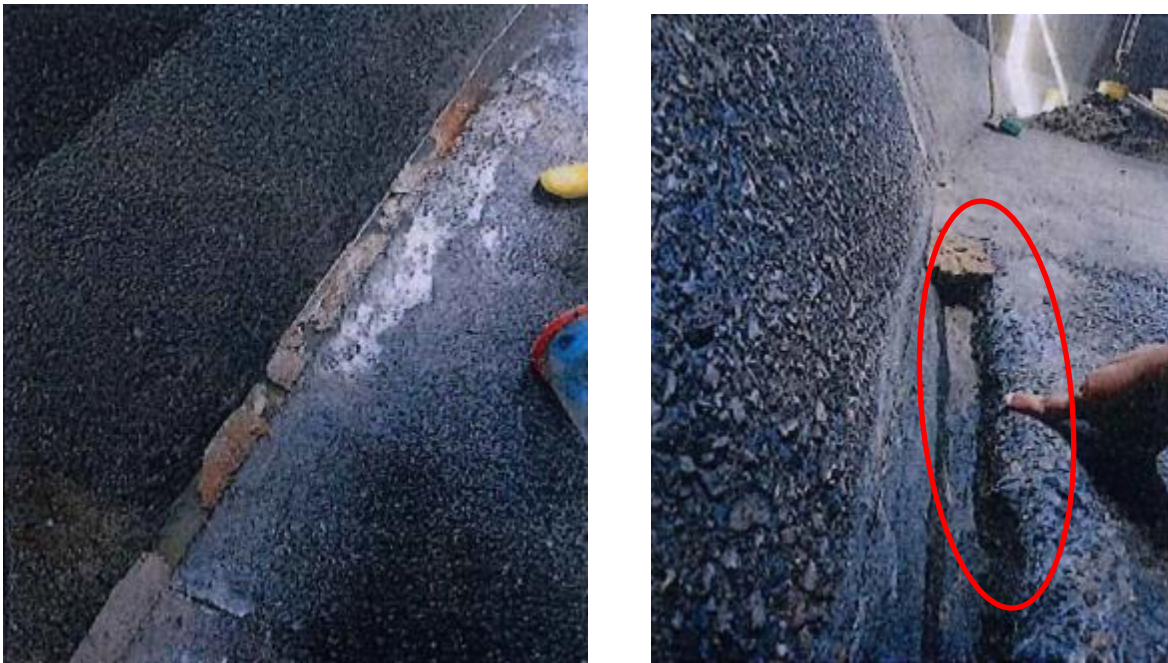
Durante la inspección realizada al sedimentador 6, se encontró que el borde en mención corresponde a un relleno de mortero que cubre un cajeo perimetral donde se configura un espacio entre el muro y la losa de sacrificio (*Figura 7*). Dadas las condiciones halladas es posible suponer que el sedimentador 8 presente el mismo cajeo perimetral, sin embargo, hasta que se inicie la intervención a la estructura no es posible determinarlo con seguridad.

Figura 7. Sección transversal del cajeo perimetral en la unión muro – losa.
Fotografía adaptada del informe INF_SUP No.05 de la firma IDOM

En caso de encontrar un cajeo perimetral, se deberá proceder a realizar un corte con disco diamantado en el borde de la losa de sacrificio para garantizar una cara vertical, regular y uniforme.

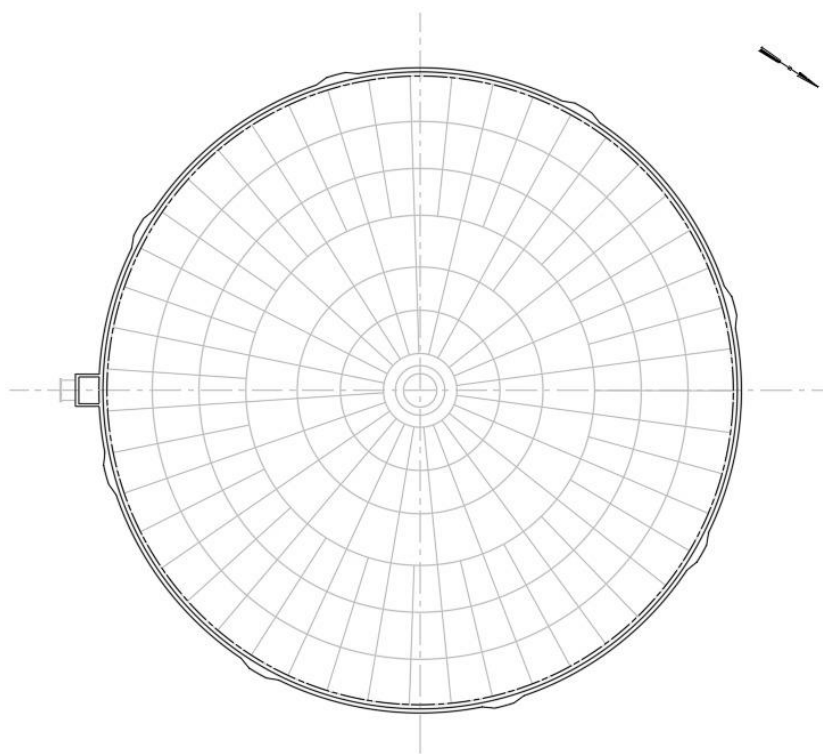
Durante las actividades de inspección se encontró que la losa presenta una serie de juntas de construcción radiales y circulares, probablemente con el objetivo de controlar las posibles fisuras por retracción generalmente asociadas a losas de grandes áreas expuestas a la acción del sol y de la brisa. El esquema de juntas consiste en 6 anillos circulares de aproximadamente 4.0m de ancho, subdivididos por una serie de juntas radiales que generan paños con relaciones de forma cercanas a 2:1 y se encuentran selladas con un material flexible que busca garantizar la estanqueidad de la junta (Figura 8).

Figura 8. Esquema de juntas de construcción en losa.

Las fisuras identificadas se presentan de manera irregular e intermitente en la mayoría del área de la losa pero no representan una cantidad significativa con respecto al área de la misma, sin embargo, se hallaron fisuras circulares sobre los anillos 3, 4, 5 y 6 (Figura 8) que aunque no recorren la totalidad del perímetro, si representan una longitud significativa (Figura 9). A pesar de que todas las fisuras presentes en la losa del tanque se encontraban tratadas, se deben volver a sellar ya que se pudo apreciar desgaste y pérdida de sección en muchas de ellas (Figura 10 y Figura 11).

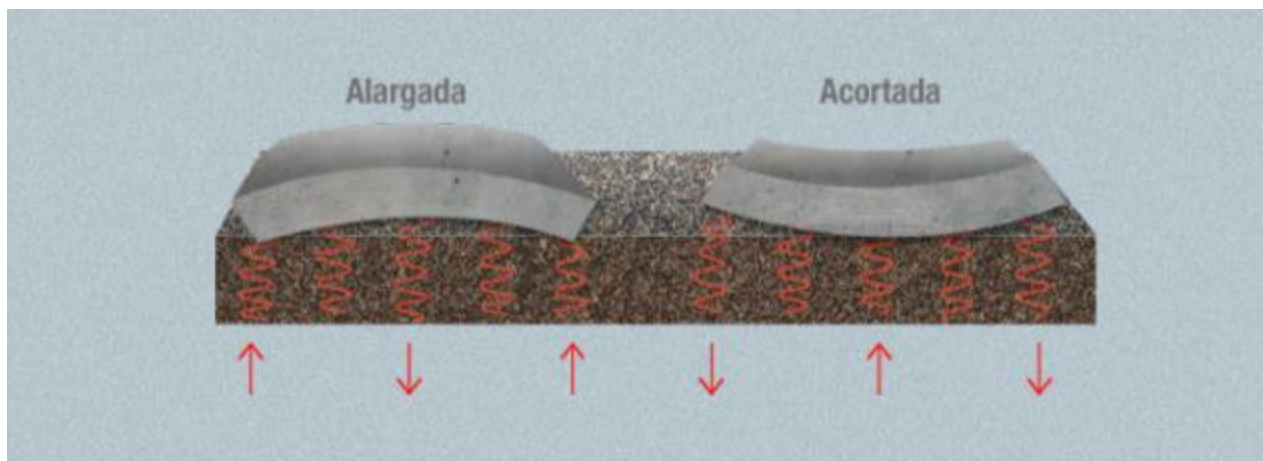
Otro factor importante a tener en cuenta con respecto a la sobre-losa, es que, debido a que no se encuentra adecuadamente adherida a la losa del sedimentador, puede ser susceptible a las deformaciones por temperatura en los casos en que la estructura se encuentre fuera de operación y vacía. Cabe recordar que, sin la presencia del agua, la cara superior de la sobre-losa está expuesta a la temperatura ambiental que puede superar los 30°C, pero la cara inferior no alcanza tal temperatura; dicha diferencia de temperaturas en la sobre-losa genera una expansión diferencial de la sección de la misma, por lo que se puede presentar un alabeo de la sobre-losa y su consecuente fisuración y desprendimiento de la losa estructural (Figura 17). Por todo lo anterior, se recomienda que cuando se desee sacar de operación el sedimentador, se conserve una lámina de agua de mínimo 1.50m de altura para regular la temperatura en la superficie de la sobre-losa. En caso de que se requiera secar completamente la estructura, se recomienda no hacerlo por períodos de tiempo superiores a un mes.

Figura 17. Alabeo generado por gradientes térmicos en una losa de concreto.”

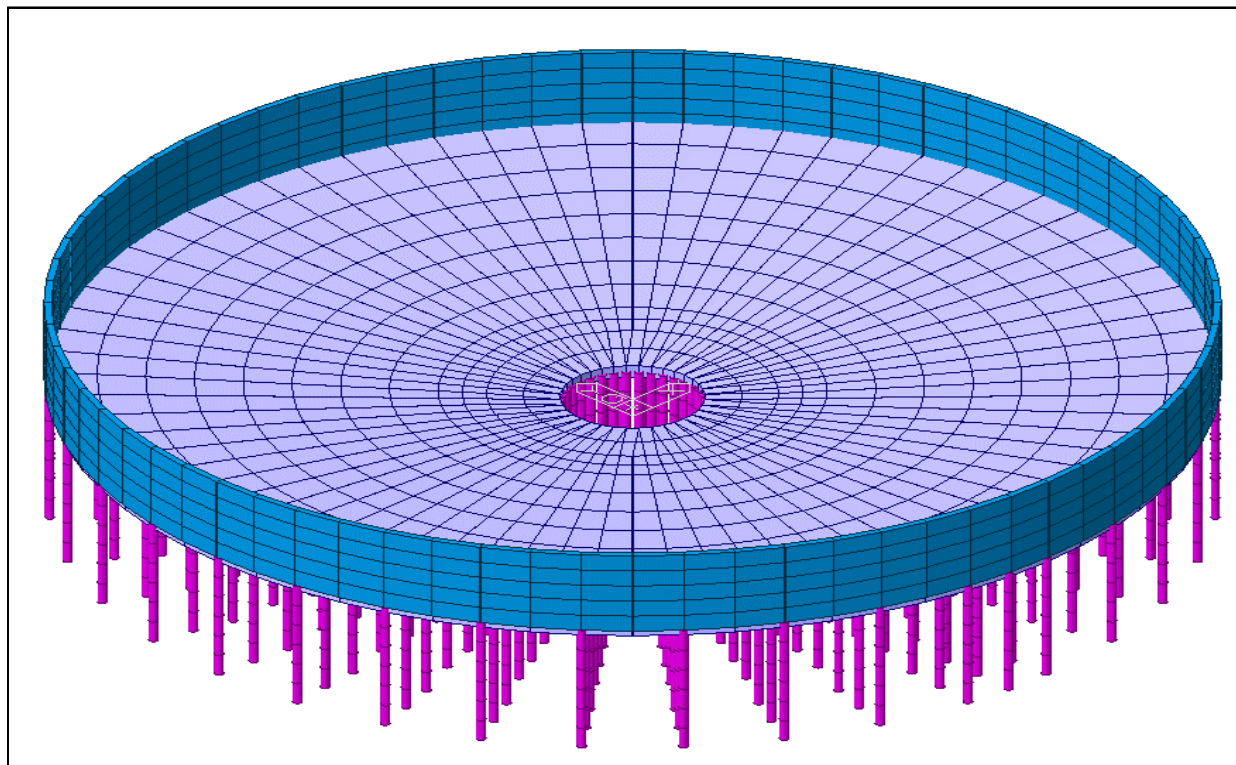
Se realizó un modelo matemático de elementos finitos utilizando elementos tipo “Plate” para muros y losas (Figura 39Figura).

Figura 39. Modelo estructural.

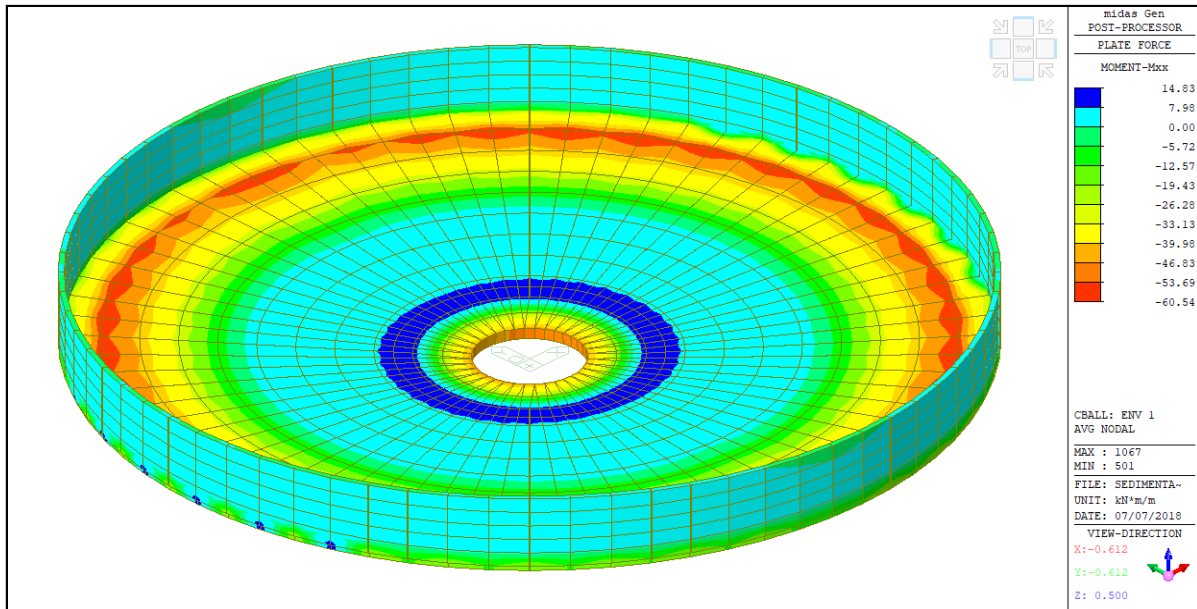
A partir de las cargas aplicadas en la estructura y las combinaciones de carga analizadas, se obtienen los esfuerzos a flexión y tensión indicados en la Figura 40, Figura 41, y Figura 42:

Figura 40. Momentos M_x .

Según los resultados obtenidos, se procede a verificar el estado de esfuerzos de cada elemento de la estructura con el propósito de establecer cuáles requieren un reforzamiento adicional para mejorar su resistencia y cumplir adecuadamente todos los requisitos normativos del Reglamento NSR-10.

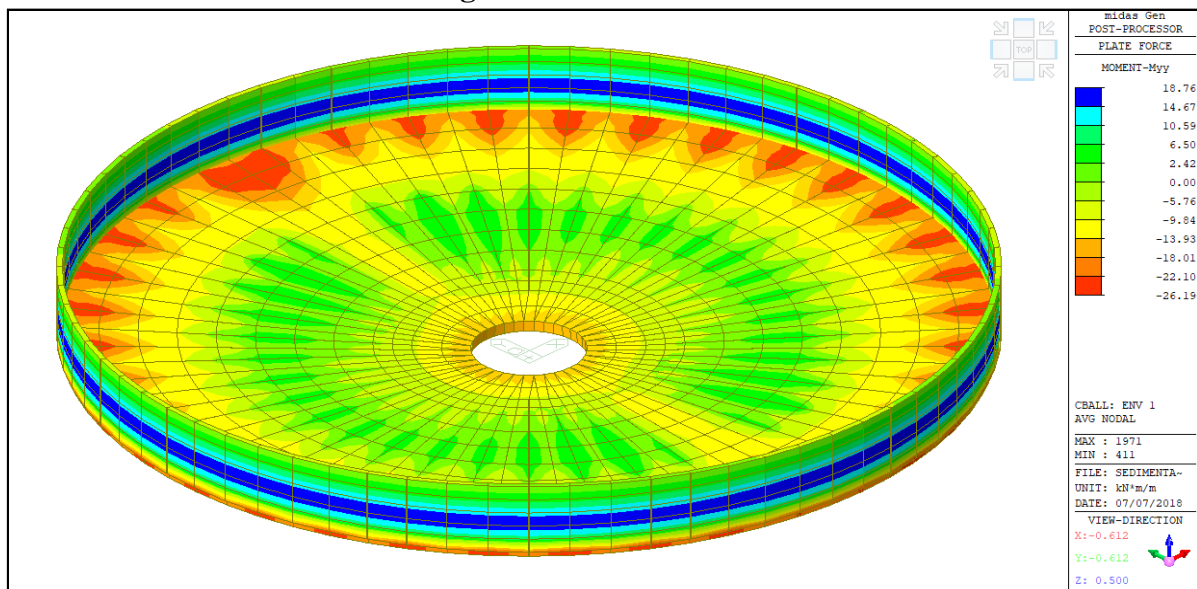
Figura 41. Momentos M_y .

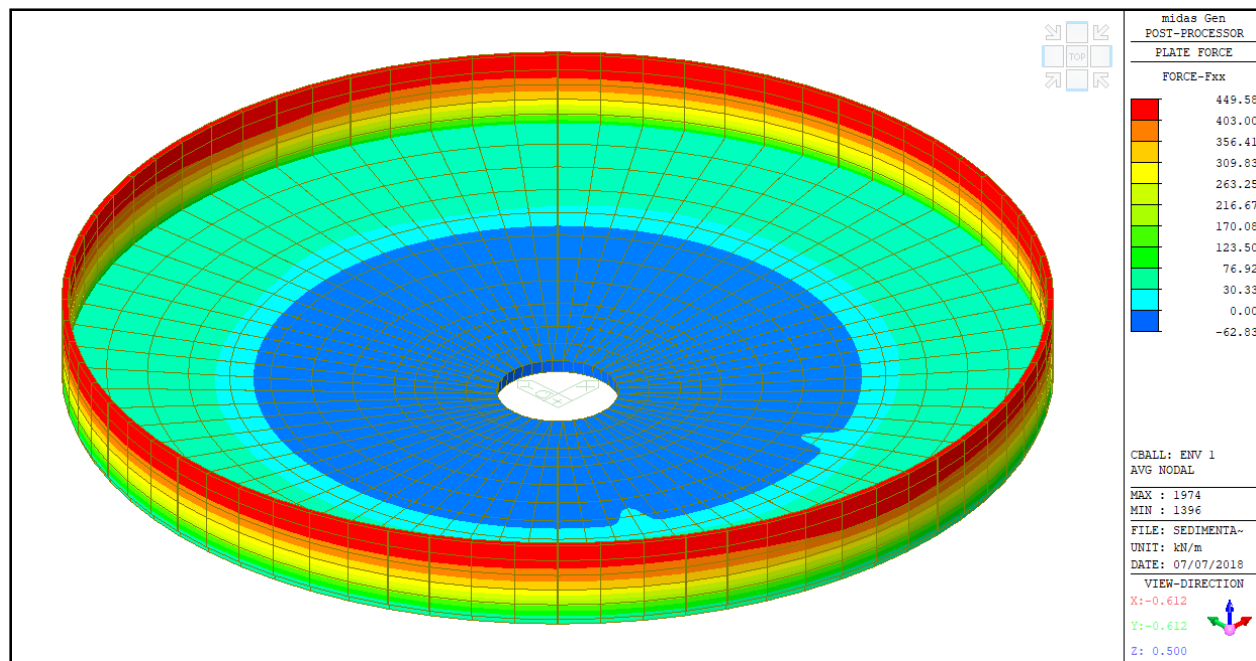
Figura 42. Tensión anular máxima.

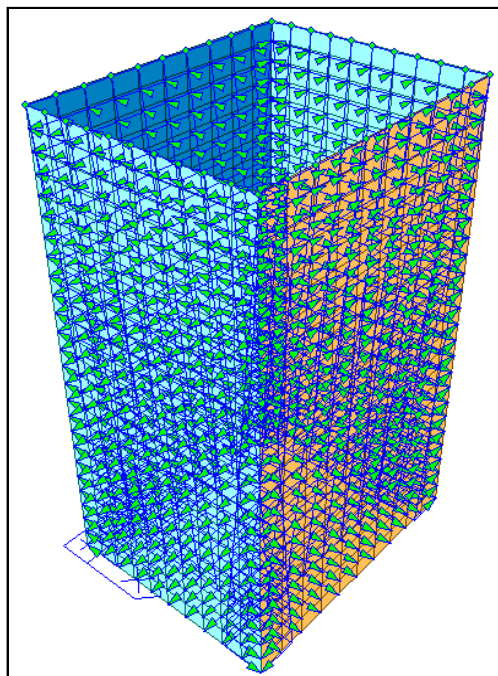
De igual manera realizó la verificación de esfuerzos de la cámara del efluente con el objetivo de determinar si es necesario su reforzamiento; así mismo se procedió a la elaboración de un modelo de elementos finitos y a la determinación de los esfuerzos internos de cada muro de la cámara.

Figura 43. Geometría y cargas aplicadas al modelo de la Cámara del efluente

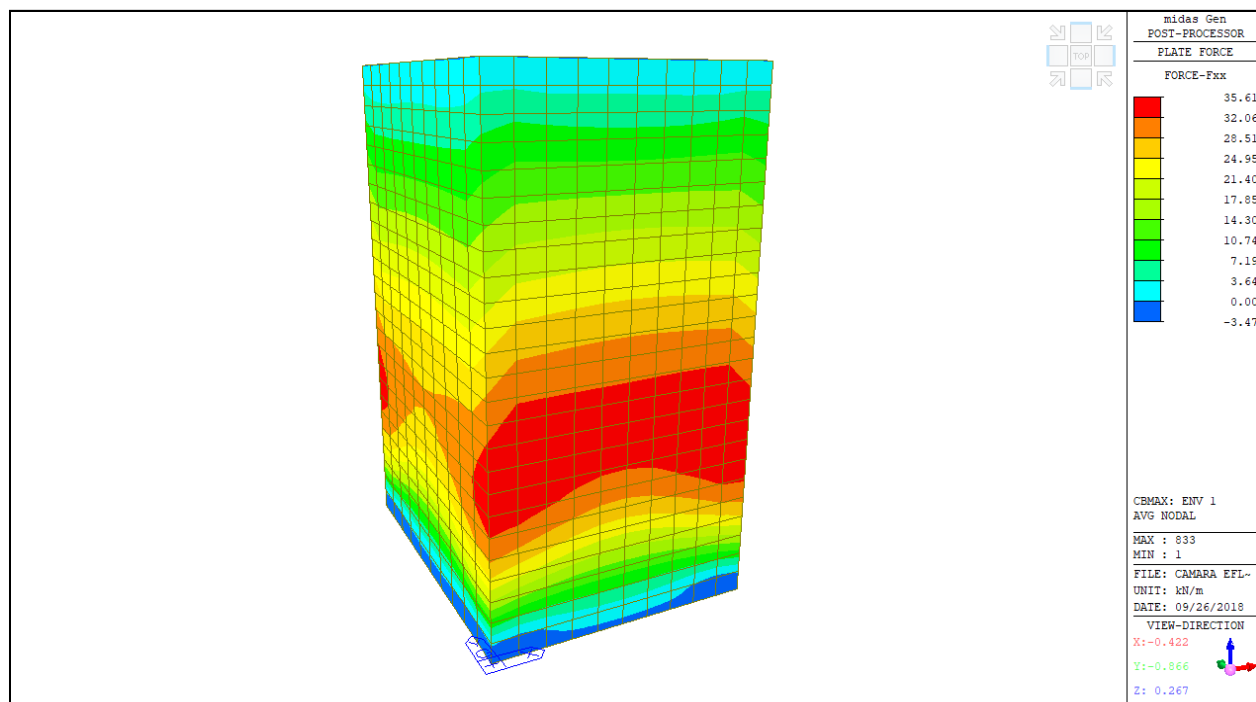
Figura 44. Fuerzas de tensión horizontales en la cámara

De acuerdo con el análisis estructural, se determinó la necesidad de reforzar las paredes de la cámara mediante la aplicación de un tejido de fibra de carbono tipo FRP como medida de mitigación de la pérdida de capacidad que sufre la estructura por la degradación del acero. De esta manera, el refuerzo adicional aumentará la resistencia a flexión y cortante de las zonas intervenidas y permitirá cumplir adecuadamente los requisitos normativos del Reglamento NSR-10.
