**Análisis patológico de la planta de tratamiento de agua potable del municipio de  
Villanueva, departamento de Casanare**

**Facultad de ciencias y tecnologías, Universidad Santo Tomas**

**5 de septiembre de 2021**

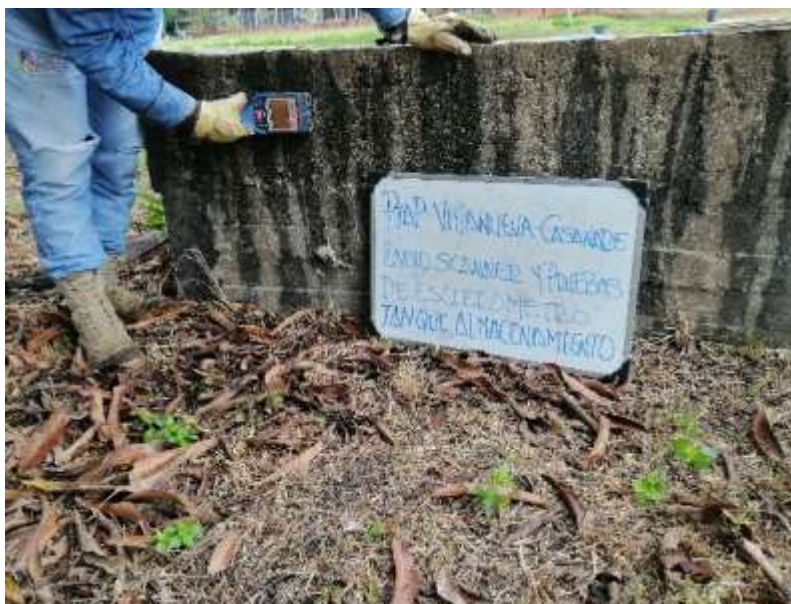
*Fotografía 37 Detección de refuerzo tanque almacenamiento*

A continuación, se indica la separación de acero de refuerzo obtenida por medio de ensayo de Radioscaner.
