**Estudio Patológico de una vivienda multifamiliar,  
ubicada en la localidad Rafael Uribe Uribe  
de la ciudad de Bogotá**

**Estudiantes:**  
**Ing. Anderson Vega Galindo**  
**Ing. Viviana Alejandra Alzate Quezada**

**Universidad Santo Tomás**  
**Decanatura de División de Educación Abierta y a Distancia**  
**Especialización en Patología de la Construcción**  
**Bogotá DC**  
**2022**

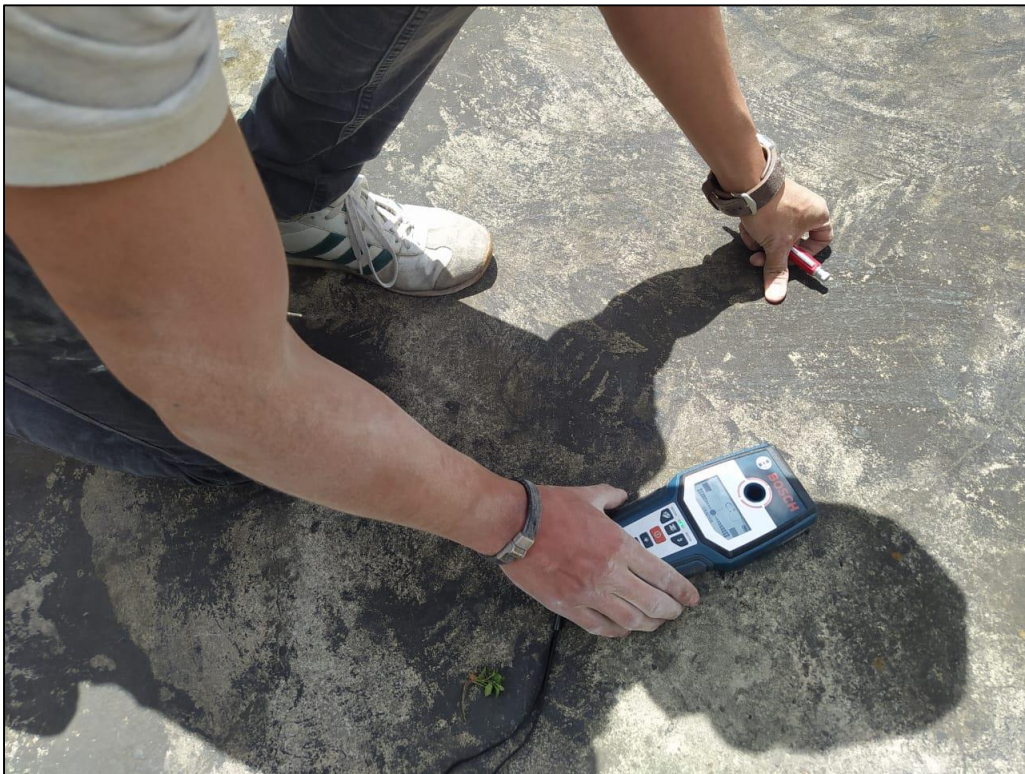
***Ilustración 16. Localización del acero con Pacómetro***

Con el fin de conocer la ubicación del acero de refuerzo en la losa de cubierta, se utilizó un localizador de barras de tipo Pacómetro, el cual mediante un barrido por la zona donde tentativamente se encuentra la barra, permitió hallar la distribución de la armadura, dando como resultado que el acero tanto en sentido vertical como horizontal, se encuentra a una distancia de 20 cm.

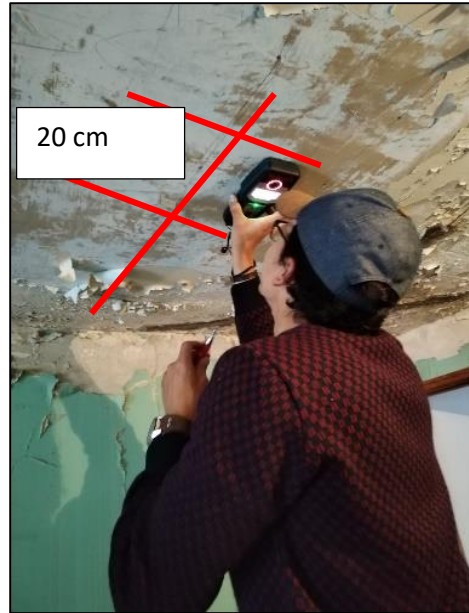
*Ilustración 17. Localización del acero en la parte inferior de la losa*

Se hizo el ensayo tanto en la parte superior como en la parte inferior de la placa para tener mayor certeza de los resultados.

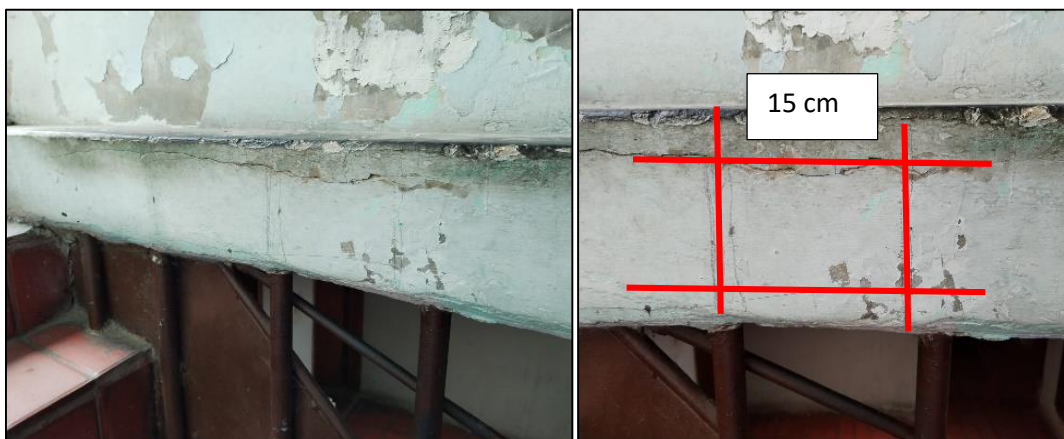
*Ilustración 18. Localización del acero en la viga de amarre. Fuente propia*

Adicionalmente, se realizó un barrido en la vigueta de amarre de la placa, con el fin de conocer la distribución de la armadura y que esta información pueda ser usada en un futuro estudio de vulnerabilidad sísmica y actualización a la Norma sismo resistente vigente. Se obtuvo que la viga posee estribos con una separación de 15 cm entre ellos.

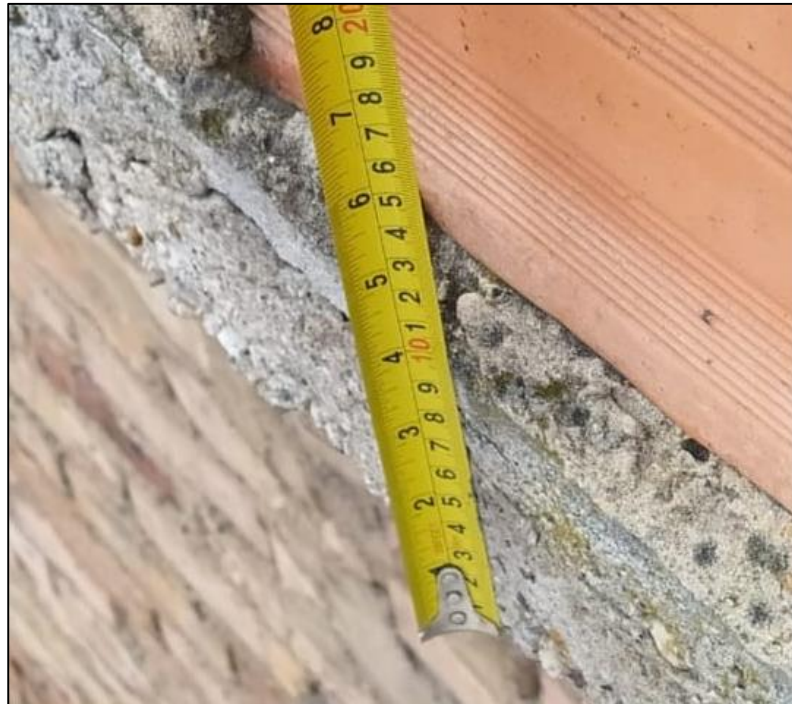
*Ilustración 19. Medición altura de losa de cubierta*

Antes de iniciar la exploración, desde la parte externa de la vivienda se realizó la medida de la altura de la losa, ya que, por información suministrada por los propietarios, se sabía que esta poseía un recubrimiento de mortero y para empezar la remoción de concreto era importante tener una noción del espesor real. Se encontró que la losa tiene una altura de aproximadamente de 12,5 cm.

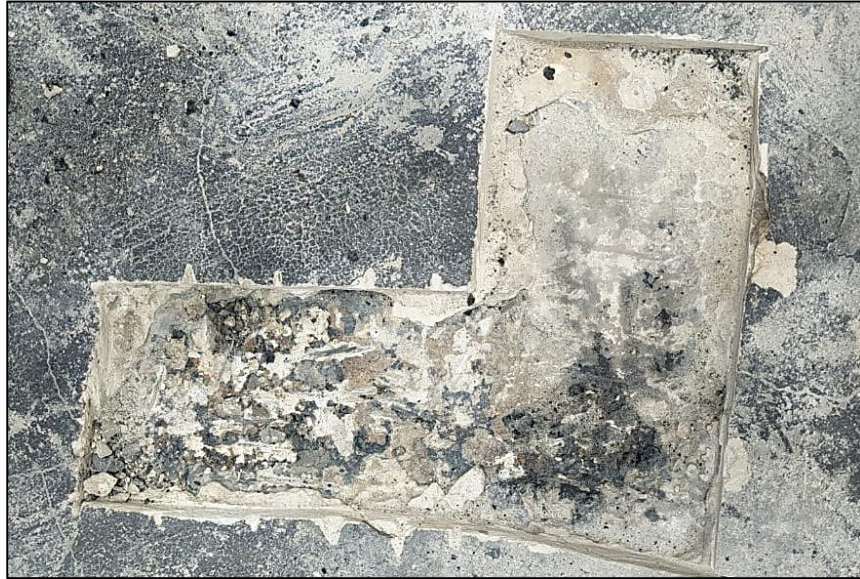
***Ilustración 20. Remoción del mortero de nivelación. Fuente propia***

Como ya se había trazado con marcador una grilla correspondiente a la ubicación del acero, la cual fue obtenida con el pacómetro, se procedió a hacer una remoción del mortero de nivelación y unas capas de concreto con ayuda de pulidora y taladro, para hallar el acero de refuerzo.

Durante la exploración se encontró que la capa de mortero tiene un espesor de aproximadamente 2,6 cm, y que algunas de las fisuras de menor espesor que se observaban en la superficie y que durante la inspección visual se consideraron grietas, realmente no lo eran, porque no iban más allá del mortero.

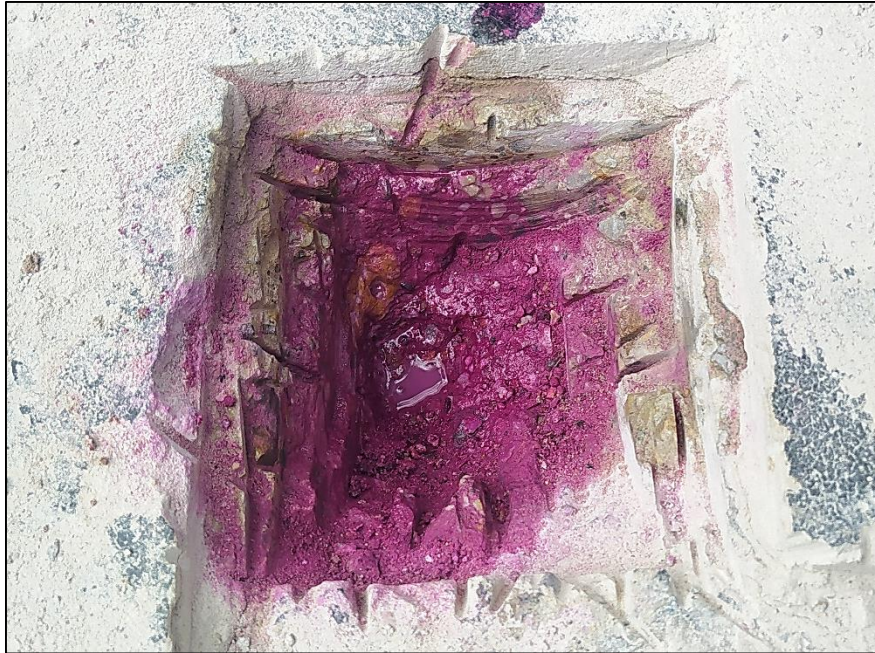
**Ilustración 24. Aplicación de revelador de pH. Fuente Propia**

Este ensayo se realizó para determinar el avance del frente de carbonatación en el concreto. La carbonatación se produce por la difusión de  $\text{CO}_2$  a través de los poros del concreto y al estar la losa expuesta a la intemperie, además de estar ubicada cerca de una vía en donde transitan muchos vehículos, puede ser susceptible a esta reacción química. Es importante conocer la velocidad y la profundidad de carbonatación, ya que cuando ocurre esta reacción, el concreto pierde basicidad, lo que hace que este deje de proteger al acero con su capa pasivadora. Si se

despasa el acero de refuerzo, hay mayor probabilidad de corrosión. Para conocer el avance del frente de carbonatación, se aplicó un revelador de pH, en este caso fenolftaleína.

El ensayo mostró que el frente de carbonatación ha avanzado 2,8 CM. Debido a que el acero está localizado en la parte inferior de la losa, no fue posible tomar un valor de recubrimiento real en la parte superior de esta. Así mismo, si se realiza el correspondiente cálculo para hallar la velocidad y profundidad de carbonatación, los resultados que se van a obtener no son ideales, ya que por el gran recubrimiento que tiene el acero por la parte superior de la losa, los resultados van a indicar que el frente de carbonatación llegará al acero en un tiempo demasiado extenso. Si fuera una estructura construida adecuadamente y tuviera un espesor de estas características, serían congruentes los resultados (aunque para una vivienda de dos niveles estrato 2, no se esperan recubrimientos de esa magnitud), pero en este caso la

velocidad obtenida solo corresponde a la deficiencia constructiva, por lo cual no es un dato confiable.

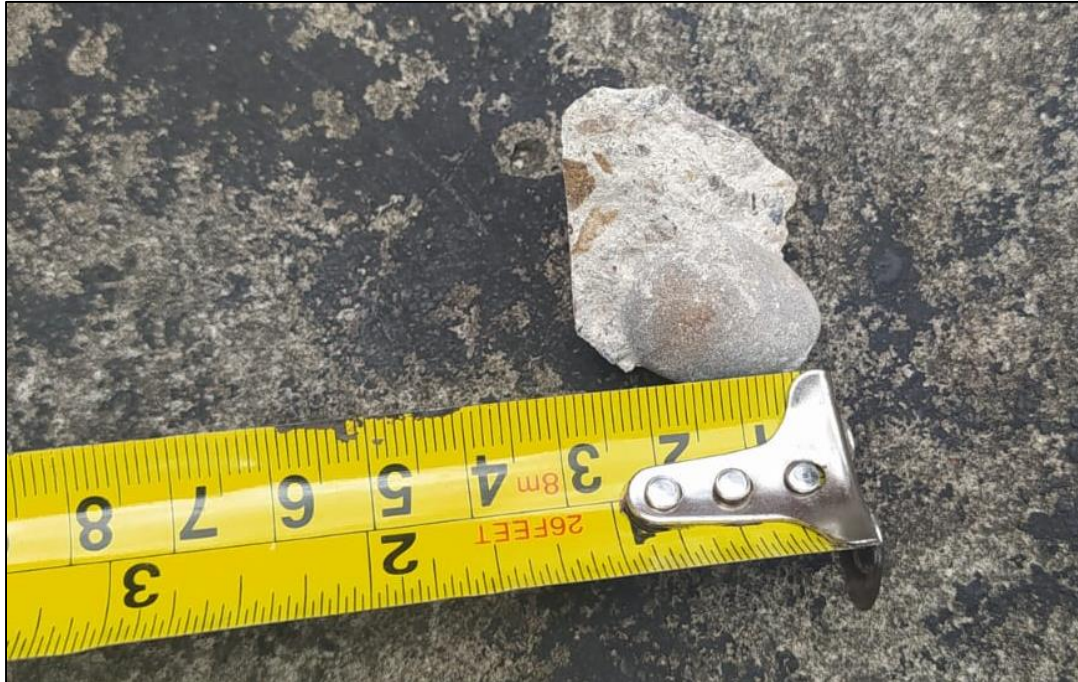
**Ilustración 26. Tamaño máximo de agregado. Fuente Propia**

cubierta, se encontró que el acero utilizado es liso y su distribución está dada en dos direcciones. El concreto tiene una resistencia promedio de 22 Mpa, contiene agregado redondeado y el tamaño máximo de es de 2 cm. Los muros de fachada y divisorios están elaborados en ladrillo y bloque de arcilla (la mayoría de ellos reciclados). Finalmente, respecto al mantenimiento, aunque se han aplicado capas de impermeabilizante en algunas zonas de la cubierta, esto no se hizo adecuadamente, ni se hizo reparación alguna de las fisuras y grietas antes de aplicarlo, además, este ya ha perdido su vida útil pero no se le ha dado tratamiento a la superficie ni se ha aplicado una nueva capa de impermeabilizante.

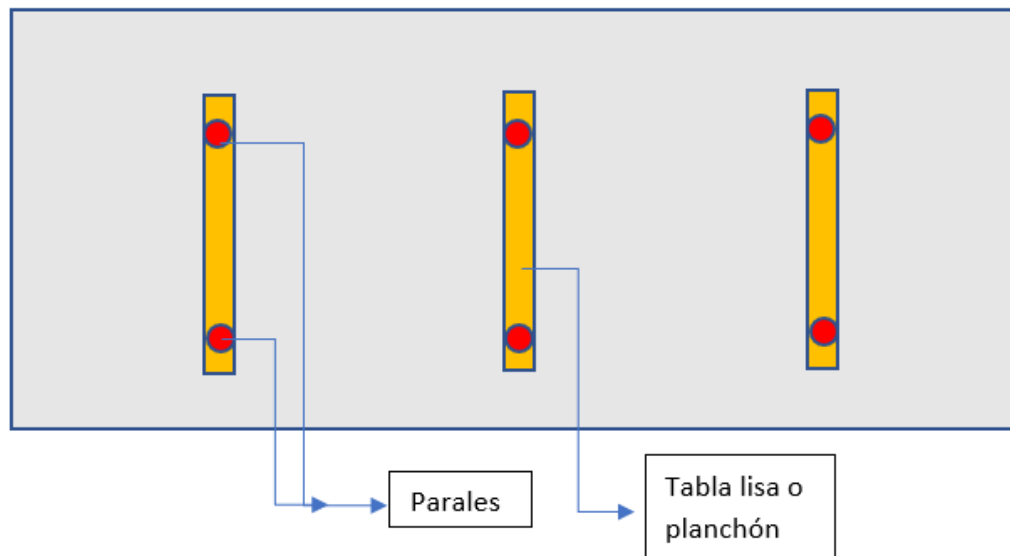
**Ilustración 33. Ubicación paraleles de apoyo bajo la losa de cubierta a intervenir.**  
**Fuente. Elaboración propia.**

- I. Retirar las macetas que se encuentran ubicadas especialmente en la parte central de la cubierta, ya que estas aportan un peso adicional para el cual la losa no fue construida.
- II. Se debe apuntalar la losa utilizando dos paraleles y una tabla lisa con el fin de dar apoyo y garantizar una correcta distribución de esfuerzos por área a la placa mientras la losa es intervenida. “Los apoyos deben ir en los tercios de la losa”.
