TIPO DE FICHA		RECONOCIMIENTO INICIAL				
<b>Proyecto:</b>	Estudio Patológico Escuela Rural San Antonio Cruz					
<b>Localización</b>	Vereda San Antonio					
<b>Municipio</b>	Guadalupe					
<b>Departamento</b>	Santander					
<b>Documentos de estudio y de referencia.</b>						
Documento	Existe	Realizado por	No existe	Debe realizarse	Observaciones	
Plano de localización	x	Propio			Realización Propia	
Delimitación espacial del proyecto	x	Propio				
Levantamiento topográfico			x		No se tuvo acceso a la información	
<b>Arquitectónico</b>						
Plano de Plantas	x	Propio			Realización Propia	
Plano de fachadas	x	Propio			Realización Propia	
Plano de Cortes	x	Propio			Realización Propia	
Niveles	x	Propio			Realización Propia	
<b>Documentos de estudio y de referencia.</b>						
Planta de cimentación			x		No se tuvo acceso a la información	
Planta de tablero			x		No se tuvo acceso a la información	
Detalle de losas de concreto			x		No se tuvo acceso a la información

<b>TIPO DE FICHA</b>	INFORMACIÓN GENERAL E HISTÓRICA
<b>Proyecto:</b>	Estudio Patológico Escuela Rural San Antonio Cruz
<b>Localización</b>	Vereda San Antonio
<b>Municipio</b>	Guadalupe
<b>Departamento</b>	Santander

FICHA DE CA

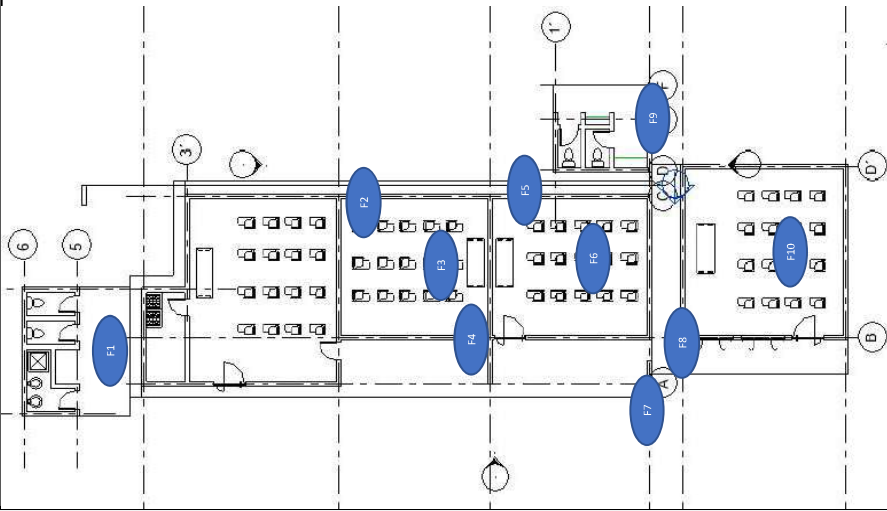
1. PLANO DE LOCALIZACION GENERAL DEL GRUPO PATOLOGICO

La escuela presenta fisuras y grietas de límites constructivos, siendo estas fisuras las más comunes y se presume que es debido al movimiento de masas debido a un terreno saturado.

DESPRENDIMIENTO DE MATERIALES, TOLAJACIONES, APERTURAS DEBIDO A LAS FISURAS Y GRIETAS.
