**“ESTUDIO PATOLÓGICO AL CAI EL GUAVIO UBICADO EN LA CALLE 6D N° 3-67  
ESTE, DE LA CIUDAD DE BOGOTÁ”**

**UNIVERSIDAD SANTO TOMAS**  
**VICERRECTORIA GENERAL DE UNIVERSIDAD ABIERTA Y A DISTANCIA**  
**FACULTAD DE CIENCIAS Y TECNOLOGÍAS**  
**ESPECIALIZACIÓN PATOLOGÍA DE LA CONSTRUCCIÓN**  
**BOGOTÁ - 2017**

**“ESTUDIO PATOLÓGICO Y PROPUESTAS DE INTERVENCIÓN AL CAI EL  
GUAVIO EN LA CIUDAD DE BOGOTÁ”**

**Trabajo profesional Integrado (TPI)**

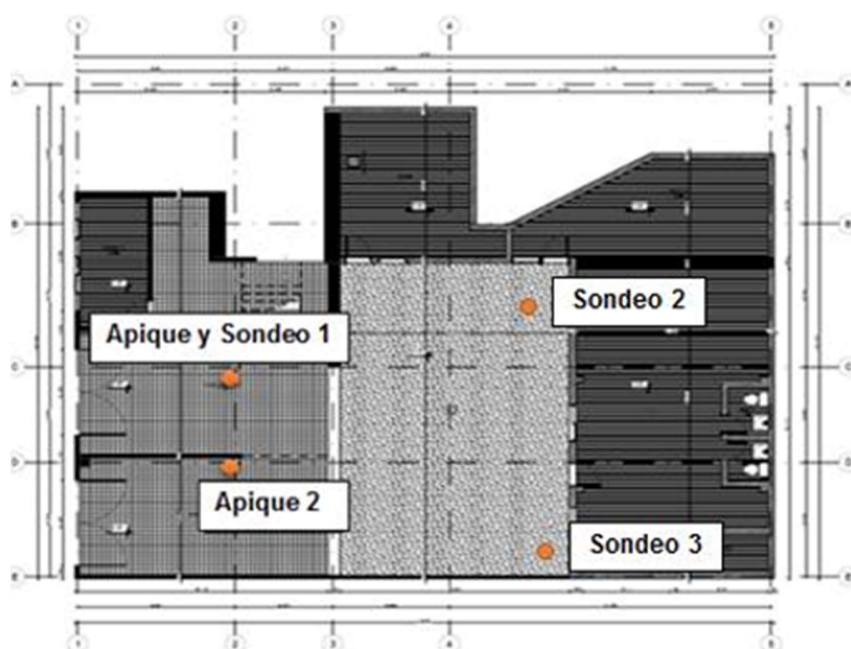
Gráfica 8. Localización de la exploración – Planta primer piso  
Fuente: BRV S.A.S. – Planta Primer Piso

Cumpliendo lo expuesto, la fase de exploración del subsuelo consistió en la ejecución de tres (3) perforaciones a través de medio manual, con ejecución de ensayos in situ de Penetración Estándar (SPT) y toma de muestras de suelo semialteradas; y dos (2) apiques de 1.50m de profundidad. La Figura 6-1 muestra la localización de la exploración.
