**ESTUDIO PATOLÓGICO DE LA EDIFICACIÓN DONDE FUNCIONA LA SEDE DE  
LA ASOCIACIÓN MISIONEROS DE LA JUVENTUD EN LA LOCALIDAD DE SUBA,  
BOGOTÁ D.C.**

**UNIVERSIDAD SANTO TOMÁS  
ESPECIALIZACIÓN PATOLOGÍA DE LA CONSTRUCCIÓN  
BOGOTÁ – 2020**

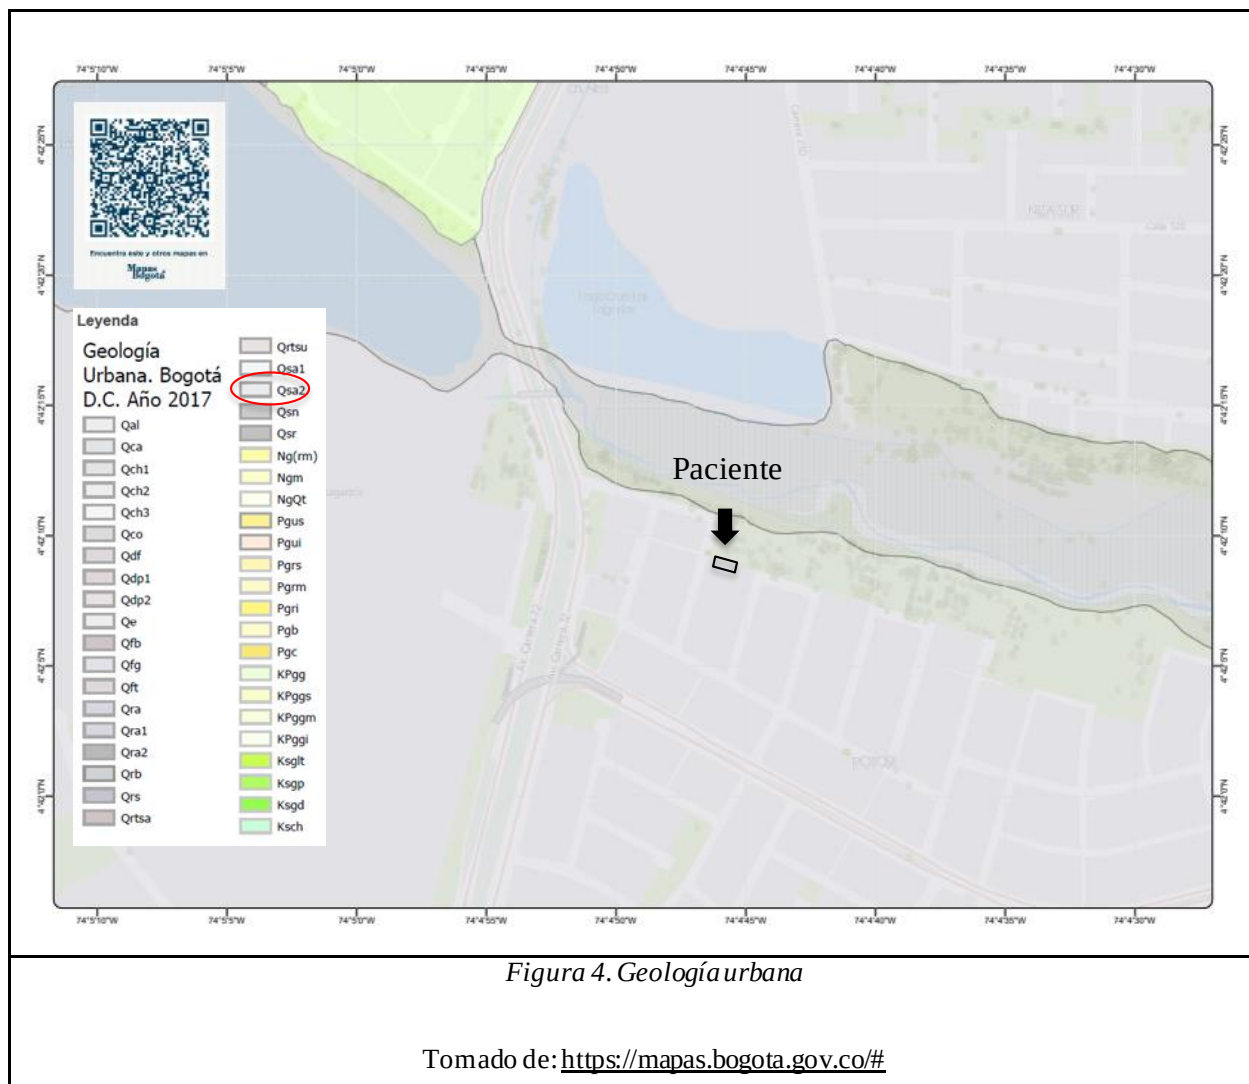
De acuerdo con el mapa de geología urbana de Bogotá D.C. (ver Figura 4), el paciente se encuentra ubicado sobre la unidad geológica Qsa2 “*Formación Sabana*” la cual se caracteriza por estar “*Constituida en general arcillolitas grises con locales intercalaciones de arenas finas y niveles delgados de gravas y turbas.*” (Ingeomínas, 2005, p36).

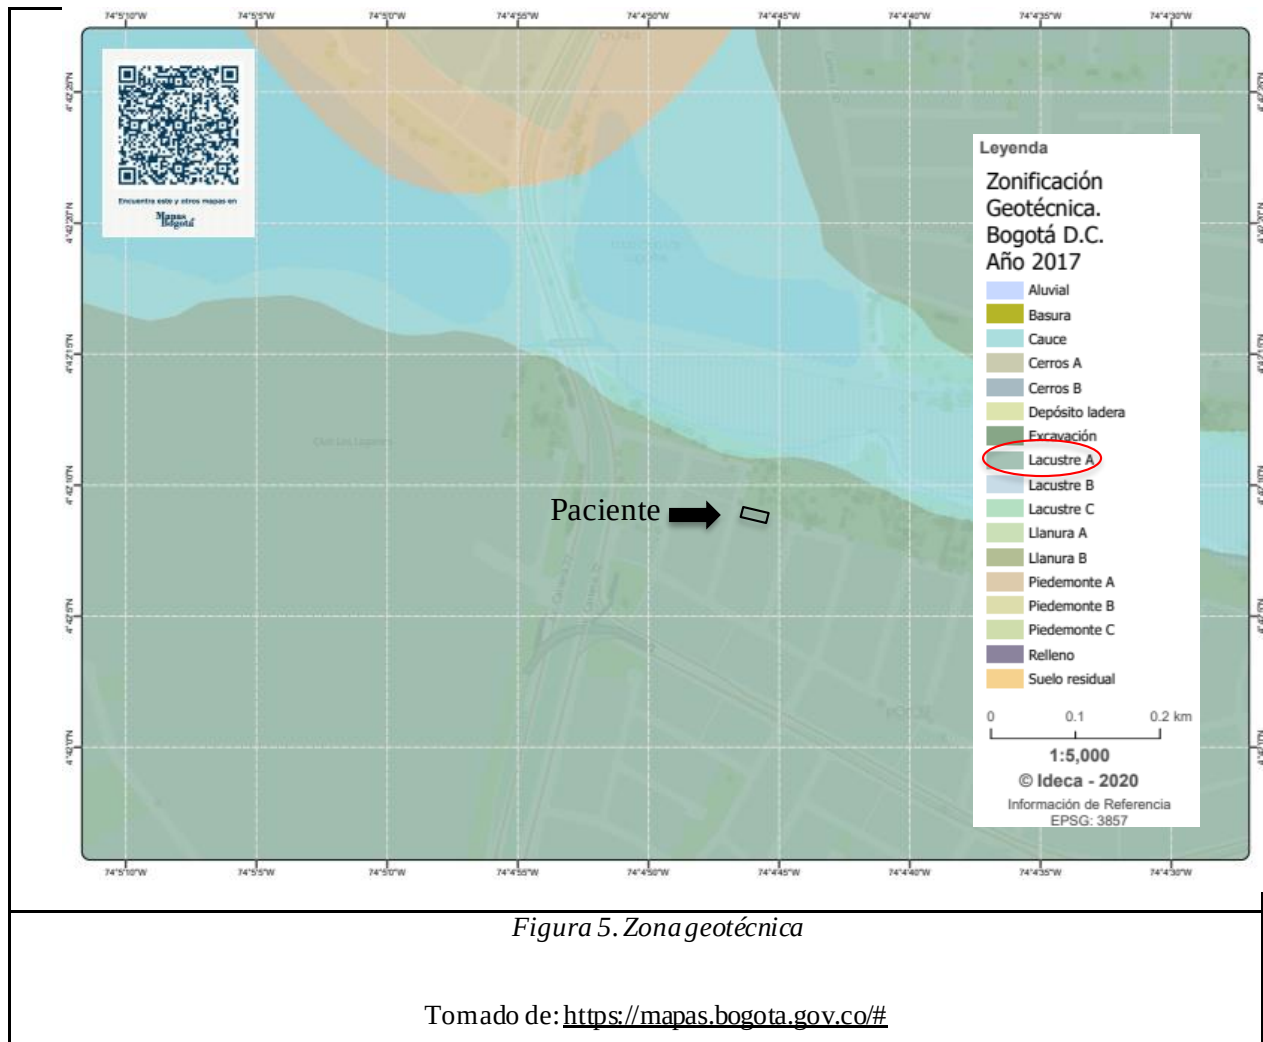
De acuerdo con el Decreto 523 de 2010 “*Por el cual se adopta la Microzonificación Sísmica de Bogotá D.C.*” el paciente objeto de análisis en el presente documento se localiza en la zona geotécnica “LACUSTRE A” (ver Figura 5), lo que corresponde a “*suelos de muy baja a media capacidad portante y muy compresibles, compuestos principalmente por arcillas limosas blandas*” (Decreto 523, 2010, p6).

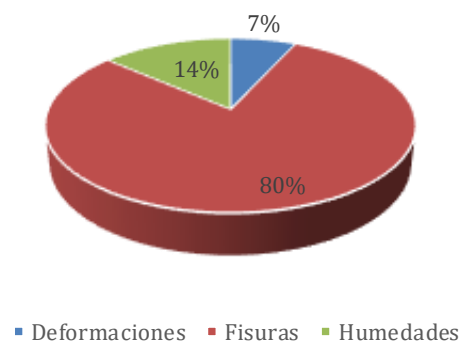
Figura 10. Lesiones encontradas

Del análisis de las Figuras 10 y 11 se obtiene que: se encontraron dos tipos de lesión, las mecánicas que predominan con un 89% y físicas con un 11%. Adicionalmente, dentro de las lesiones mecánicas, se pudo determinar que el 80% de las lesiones son fisuras y en menor proporción humedades con 14% y deformaciones con 7%.

Se encontraron dos tipos de lesiones, las mecánicas que predominan con un 89% y físicas con un 11%. Adicionalmente, dentro de las lesiones mecánicas, se pudo determinar que el 80% de las lesiones son fisuras y en menor proporción humedades con 14% y deformaciones con 7%.

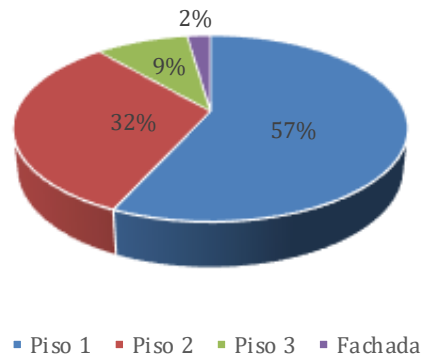
*Figura 12. Lesiones por piso*

Por otra parte, de la Figura 12 se determina que la mayor parte de las lesiones se presentó en el piso 1 con 57% y en segundo lugar el piso 2 con 32%. Adicionalmente, en las Figuras 13 y 14 se observa que la mayoría de las lesiones se presentaron en los materiales en concreto (55%) y la mampostería (36%), y los elementos que más se vieron afectados fueron las columnas (36%), la placa (32%) y algunas vigas (14%).

Se encontró que la mayor parte de las lesiones se presentaron en el piso 1 con 57% y en segundo lugar el piso 2 con 32%. Adicionalmente, la mayoría de las lesiones se presentaron en los materiales en concreto (55%) y la mampostería (36%), y los elementos que más se vieron afectados fueron las columnas (36%), la placa (32%) y algunas vigas (14%).

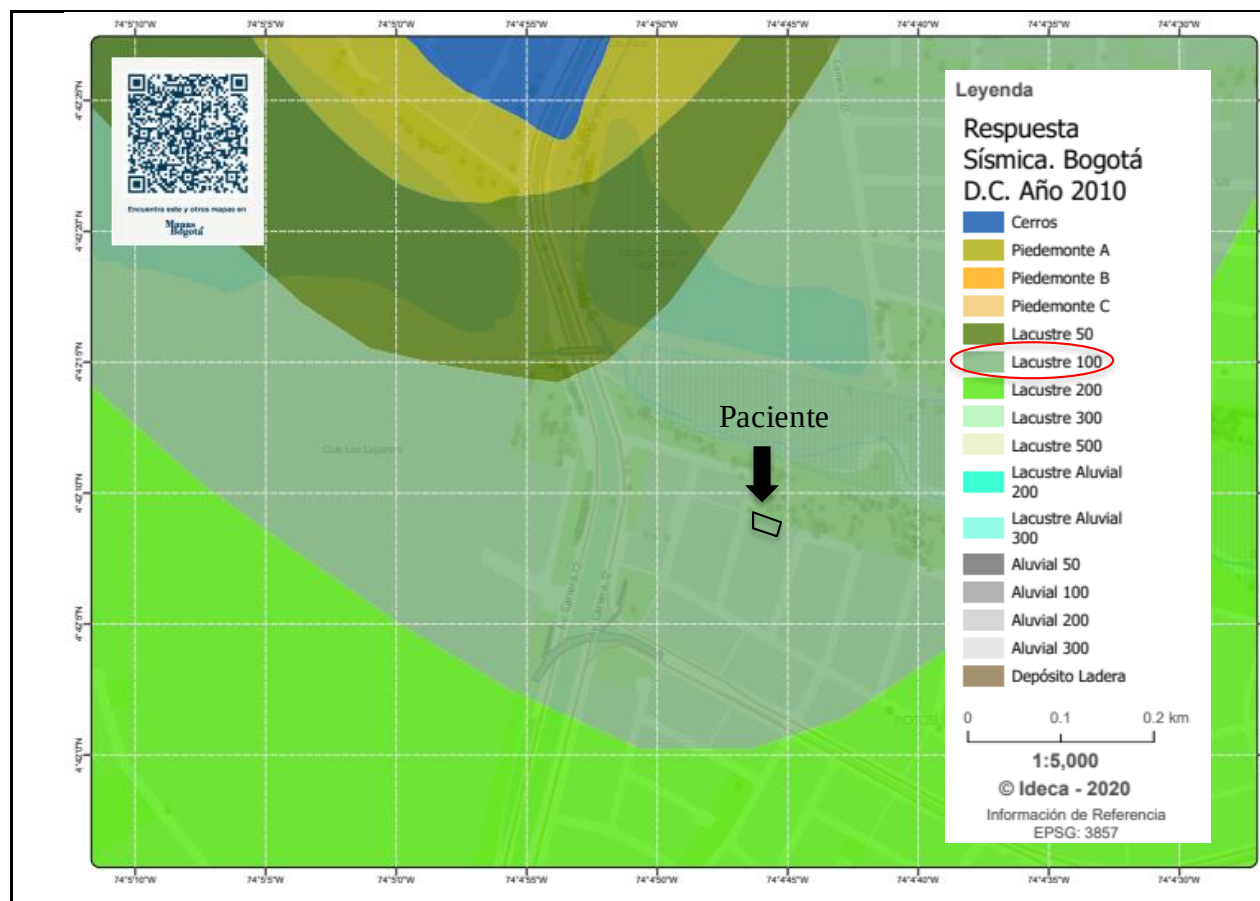
Figura 15. Respuesta Sísmica

En cuanto a la zona de respuesta sísmica, se encuentra en la zona “LACUSTRE 100” (ver Figura 15), la cual tiene un efecto de “*amplificación*” ante un evento sísmico (Decreto 523, 2010, p7). Por otra parte, no se evidencian fenómenos de remoción en masa ni procesos geomorfológicos activos en el perímetro de influencia del paciente.
