Estudio patológico para intervención: Báscula Camionera – Parque Industrial Popayán

Universidad Santo Tomás  
Facultad de Ingeniería Civil  
Especialización en Patología de la Construcción  
2025

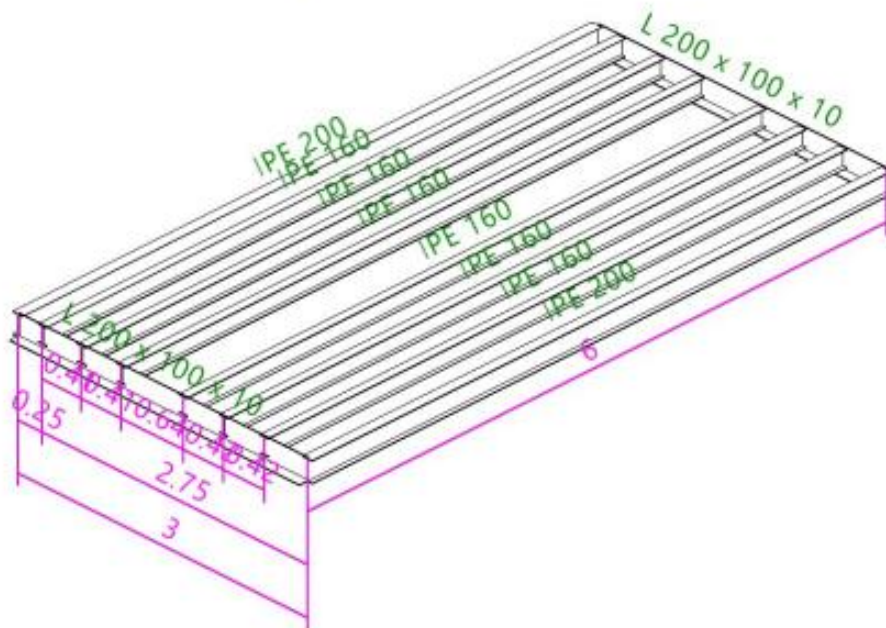
Imagen 1. Levantamiento estructural

La bascula está conformada por 3 tramos similares con dimensiones de 3m x 6m cada uno .

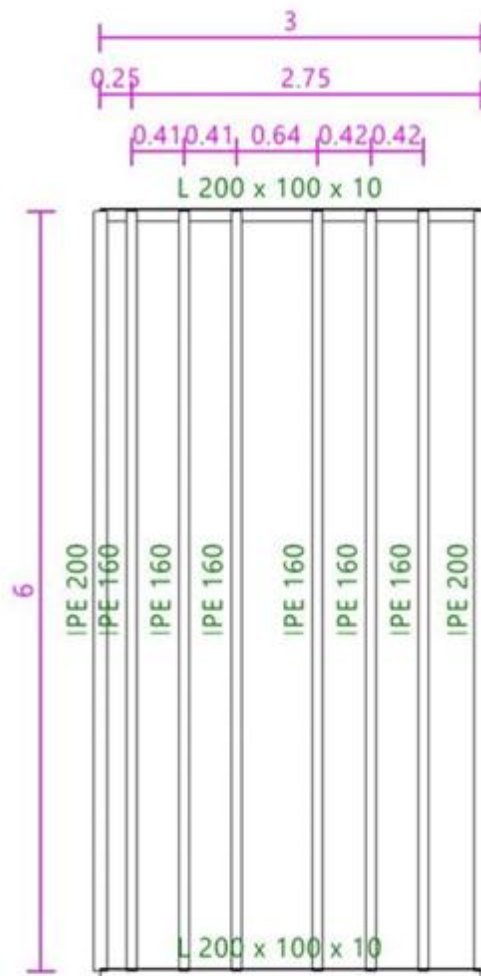
Imagen 2. Planta estructural de un tramo típico.

Se evidenció un sistema basado en vigas metálicas IPE apoyadas sobre 2 perfiles metálicos tipo ángulo con altura 200mm . Para la conformación de la placa de concreto se usó lamina colaborante.

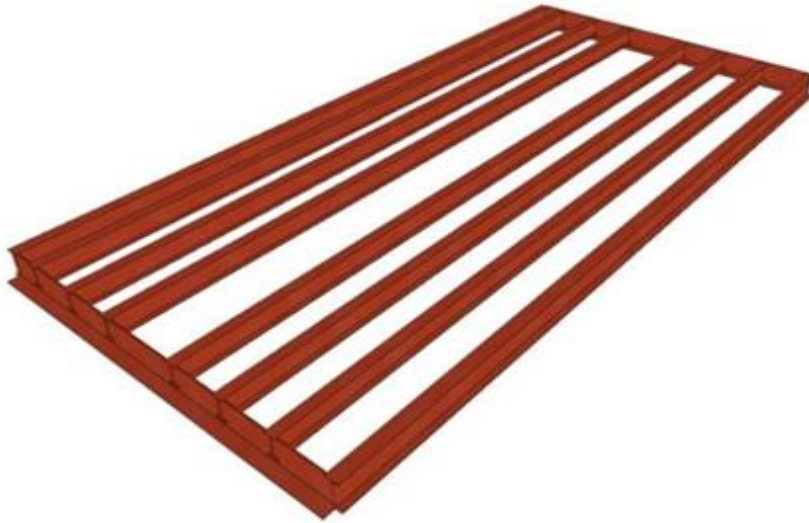
Imagen del modelo de análisis en 3D

De acuerdo a las evidencias registradas en la visita de inspección, se hizo el respectivo chequeo estructural mediante la construcción de un modelo analítico con el Software Cype3d versión 2025, al cual se le introducen los parámetros y dimensiones acorde a lo que se pudo observar con el fin de evaluar la capacidad resistente y las deformaciones, luego de aplicar las cargas máximas que podrá tener durante la vida útil.

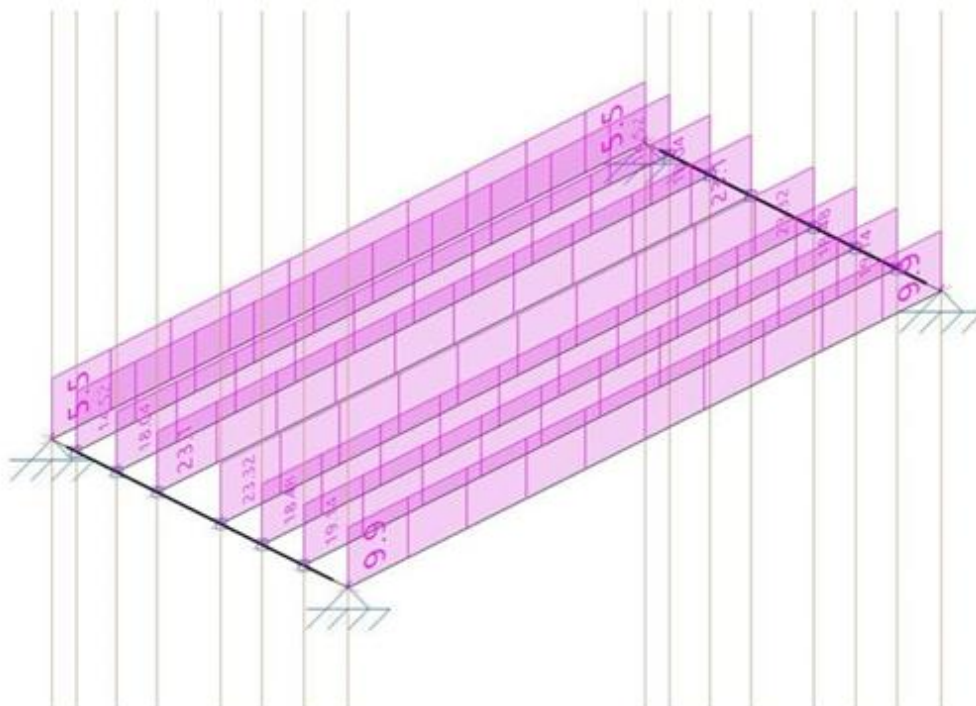
Aplicación de la carga viva

Se hizo el análisis teniendo en cuenta lo descrito por el constructor el cual indica que la capacidad máxima es para una carga de 80 Ton.

Carga viva =  $800 \text{ kN} / (6\text{m} \times 3\text{m}) = 44.4 \text{ kN/m}^2$
