## Anexos

### Anexo A. Estudio de suelos

## Anexo C. Fichas de lesiones

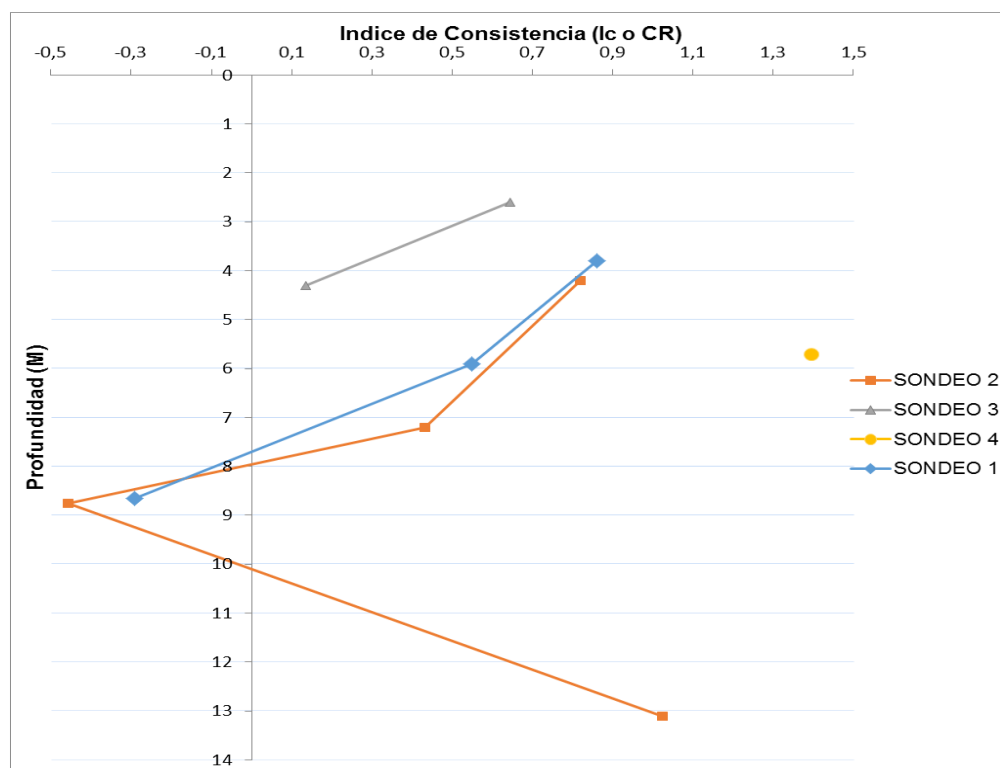
Figura 1. Índice de consistencia vs profundidad.

En la figura 1 se establece el comportamiento del suelo, en ésta se evidencia que hasta una profundidad de aproximadamente 9 mt, la consistencia del material va decreciendo, es decir, que el suelo encontrado es más blando. Y que a una profundidad superior a 13 mt, la consistencia aumenta, lo que significa que es un suelo más rígido. Lo anterior se puede confrontar con lo establecido en la tabla 3:

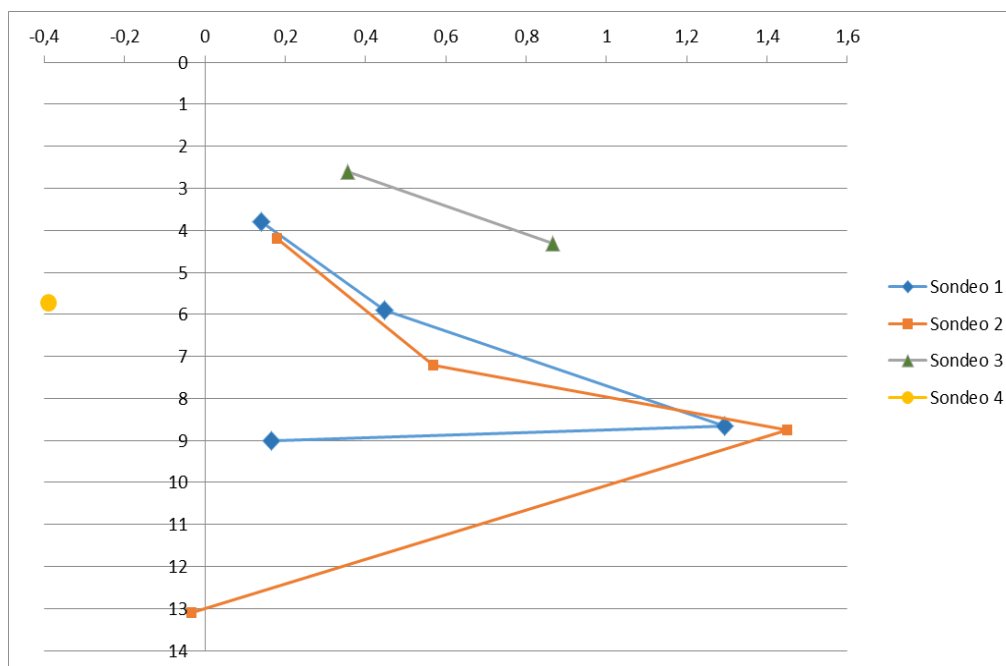
Figura 2. Índice de liquidez vs profundidad.

Mediante el gráfico se establece el comportamiento del suelo, en el que se evidencia que hasta una profundidad de aproximadamente 9 mt, el índice de liquidez del material va aumentando, el suelo encontrado es más blando, es decir tiene mayor contenido de humedad natural. Y que a una profundidad superior a 13 mt, el índice de liquidez disminuye, lo que significa que es un suelo más rígido con menor presencia de humedad natural. Lo anterior se puede confrontar con lo establecido en la tabla 6:

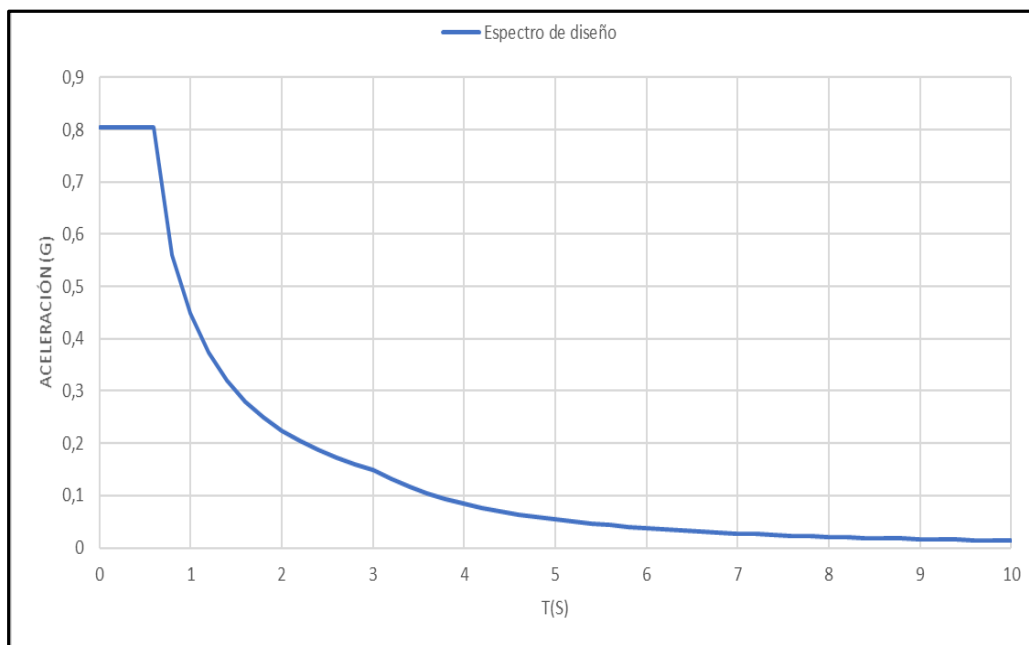
Figura 3. Espectro elástico de aceleración.

**Espectro de respuesta.** De acuerdo a los lineamientos, ecuaciones y características establecidas en la NRS-10, se presenta el espectro de diseño para el edificio San Agustín como se muestra en la figura 3, en donde se considera la utilización de la aceleración pico efectiva  $A_a$ , la velocidad horizontal pico efectiva  $A_v$ , el coeficiente de amplificación que afecta la aceleración en la zona de periodos intermedios debida a los efectos de sitio  $F_v$ , el coeficiente de amplificación que afecta la aceleración en la zona de periodos cortos debida a los efectos de sitio  $F_a$  y el coeficiente de importancia de la estructura  $I$ , factores presentados en la tabla 10:

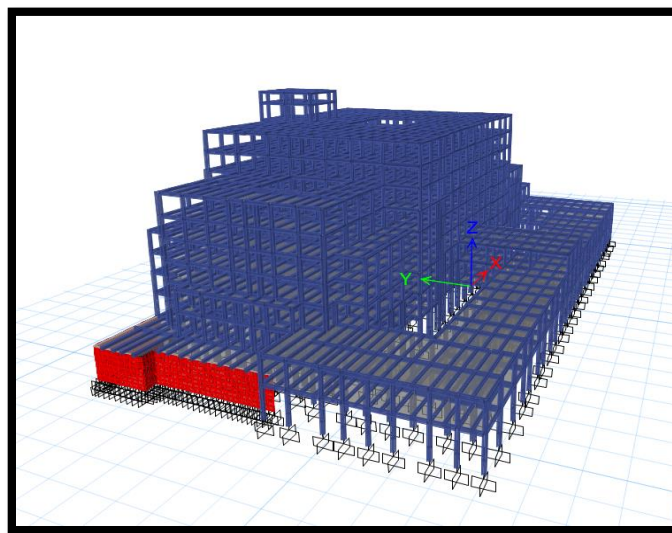
Figura 4. Modelación de la estructura.

Posteriormente se agregaron los casos de carga correspondientes a los espectros de respuesta en cada dirección de análisis  $S_x$  y  $S_y$  denotados por sismo dinámico en la dirección X y en la dirección Y respectivamente. También se definió el acelerograma del espectro elástico como función de espectro de respuesta. Con la demanda sísmica propuesta se modeló la estructura en condición empotrada tal y como se muestra en la figura 4:

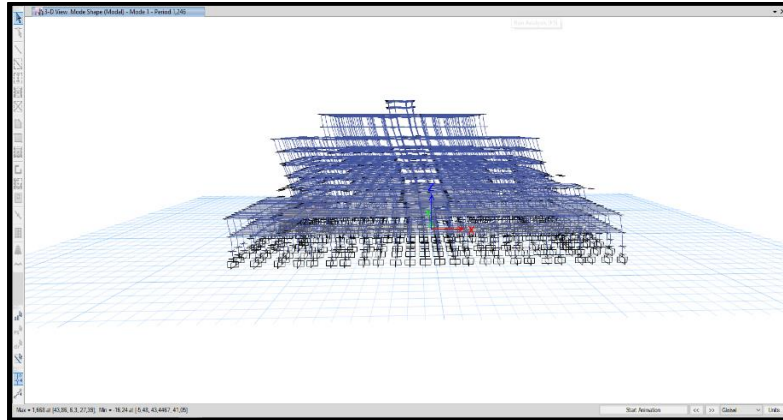
**Periodos y participación de masas.** Se observa que el periodo fundamental de la estructura corresponde a un valor de 1.246 segundos, valor que concierne a una estructura rígida. En cuanto a la participación modal se observa que el primer modo ocurre en el eje X con una participación de masas muy baja, correspondiente al 56.38%.

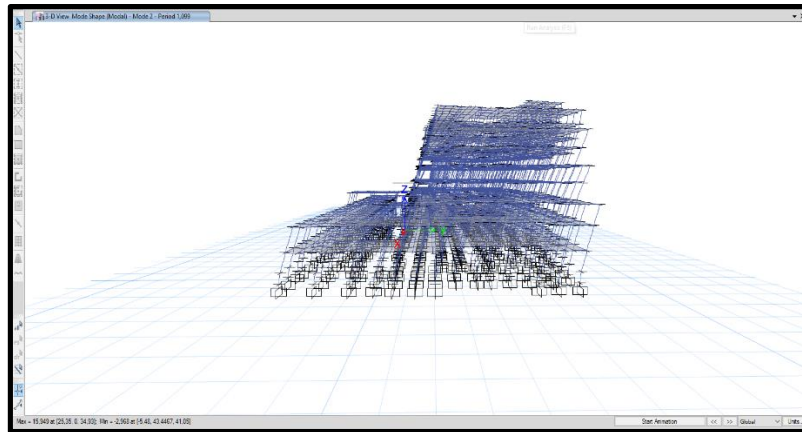
Para el segundo modo, con un periodo de 1.099 segundos se evidencia una participación modal en el eje Y igualmente con una participación de masas baja equivalente al 59.89%.

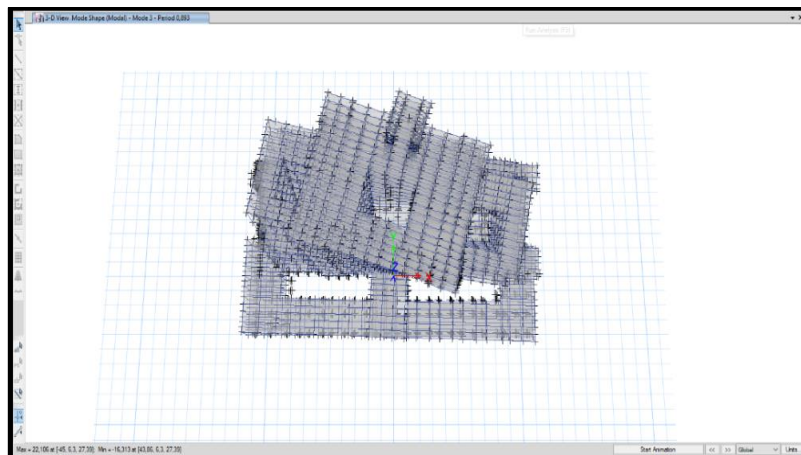
En cuanto al tercer modo se presenta una participación del 62.28% y es un modo torsional. Se presenta un periodo de 0.893 segundos.

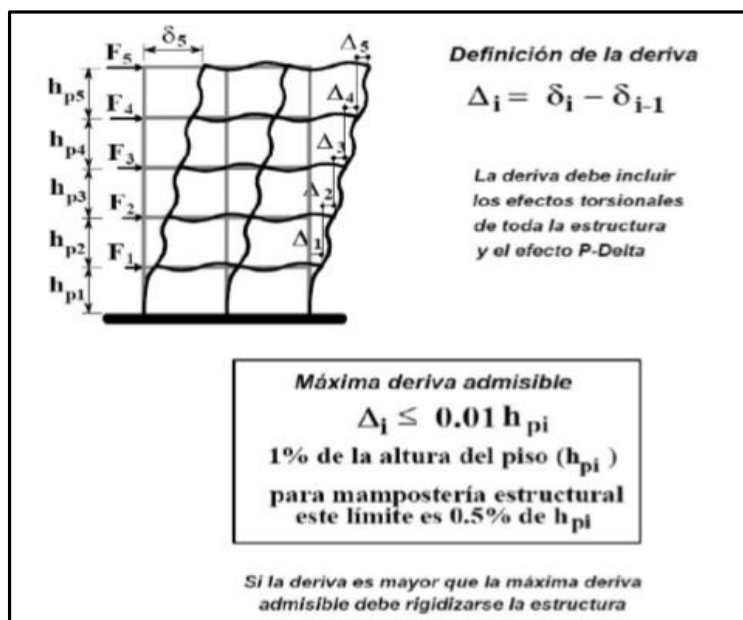
Figura 6. Edificación con las derivas de piso.

Finalmente se calcula la deriva inelástica y se compara con los valores máximos posibles por piso de acuerdo con la figura 6, cuyos resultados se muestran en las figuras 7, 8, 9 y 10 y en las tablas 23 y 24 .

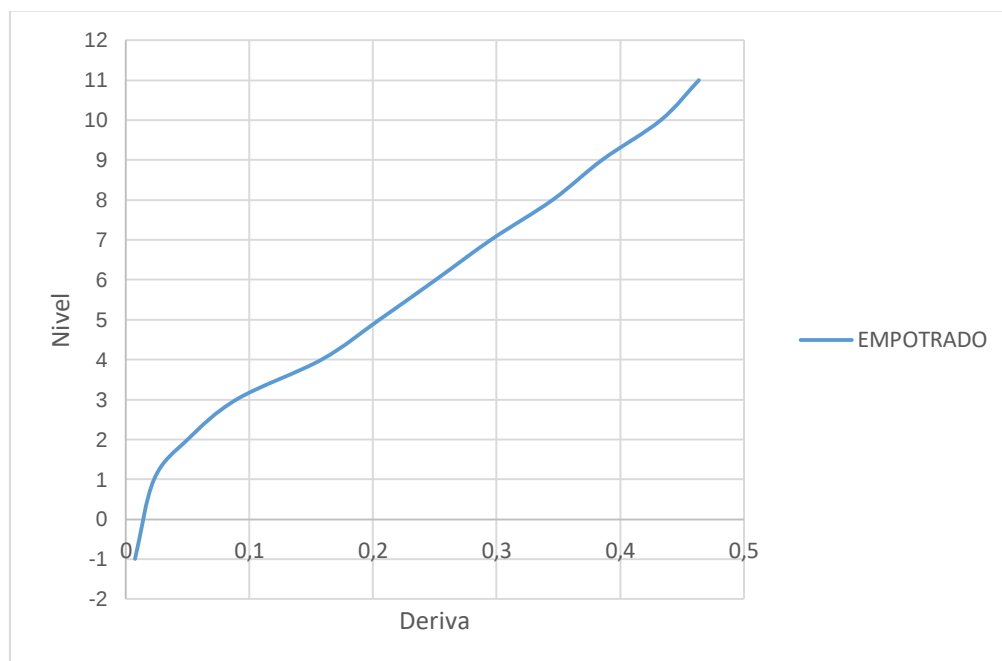
Figura 9. Gráfica de deriva de piso acumulada en sentido X.

Finalmente, en cuanto a derivas de piso se presenta excedencia desde el tercer piso en delante tanto en el sentido X como en el sentido Y, de acuerdo con los lineamientos establecidos en el título A de la NSR-10.

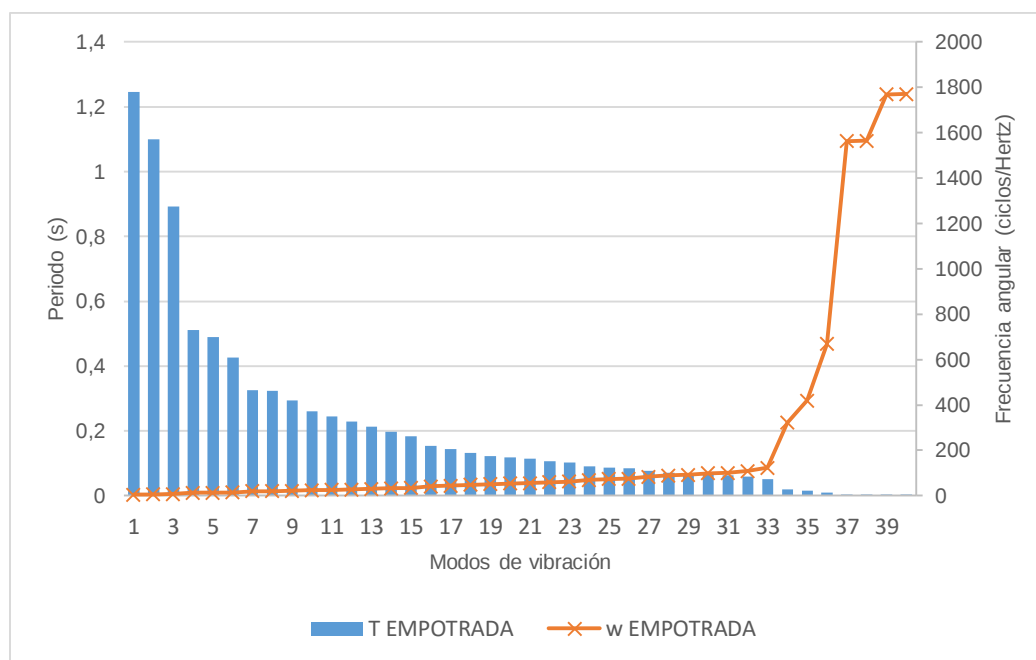
Figura 11. Gráfica de periodos y frecuencias de la estructura.

A continuación, se presenta en la figura 11, el resumen de los periodos y frecuencias de la estructura en condiciones de análisis empotrada.

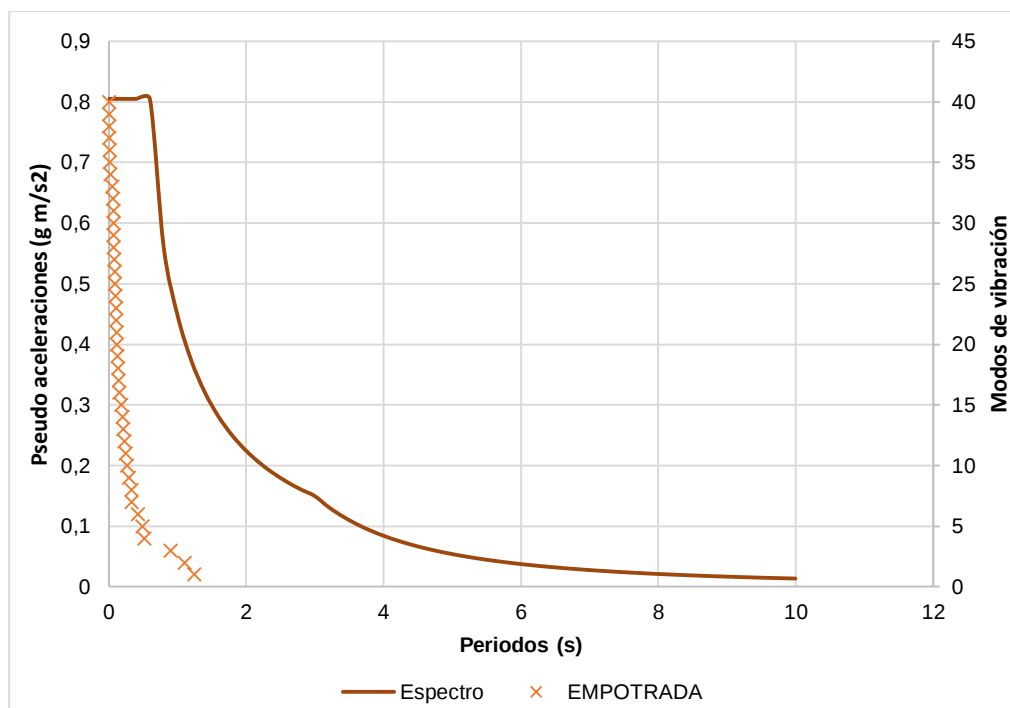
Figura 12. Gráfica de comparación con espectro elástico

En la tabla 26 se muestra el espectro elástico y los periodos de la estructura, y en la figura 12 la gráfica de comparación con el espectro elástico.

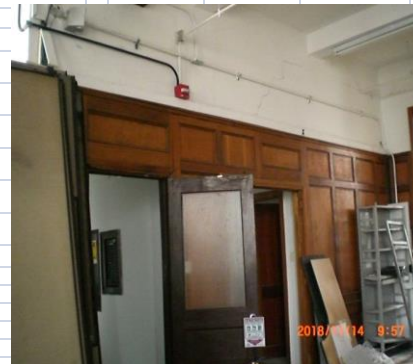
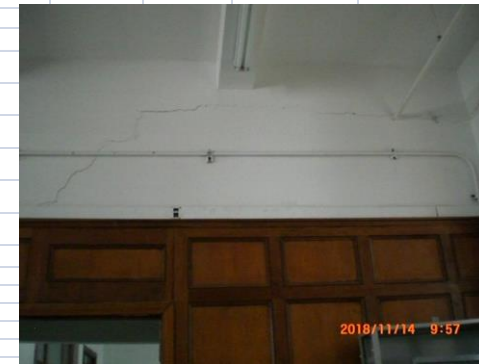
**Edificio San Agustín - 1er Piso**
**Registro Fotográfico y Análisis Foto No. 5**

| Observaciones | |
|---|--|
| La fisura esta por debajo de la vida del espacio. | |

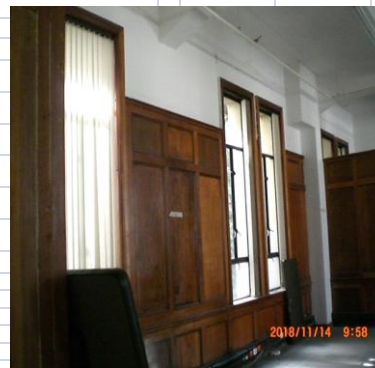
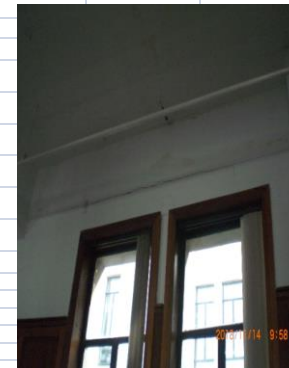
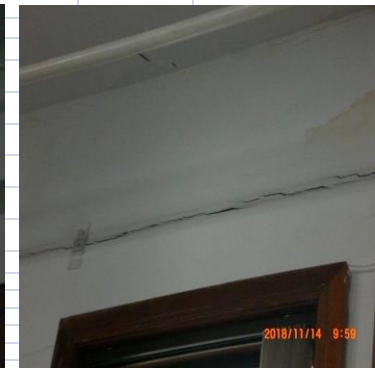
Registro Fotográfico y Análisis Foto No. 6

Se califica como de alta afectación por ser un elemento estructural, a pesar de ser una fisura de poca profundidad, se definirá la profundidad de la afectación luego de realizada la revisión más profunda.

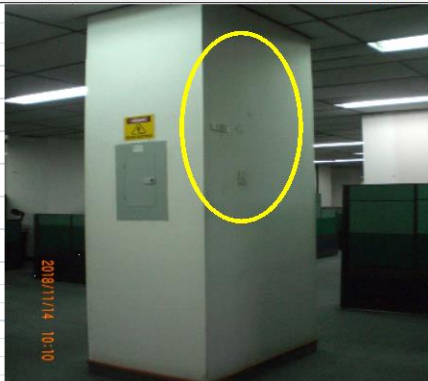
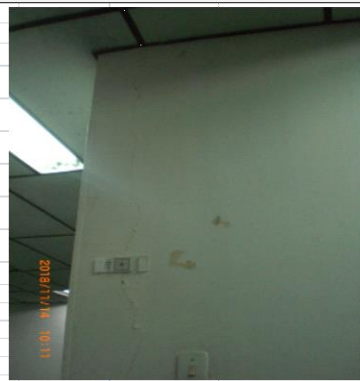
**Edificio San Agustín – 1er Piso**  
 Registro Fotográfico y Análisis Foto No. 12

| <b>UNIVERSIDAD SANTO TOMÁS</b><br>PRIMER CLAUSTRO UNIVERSITARIO DE COLOMBIA | | | <b>Especialización Patología de la Construcción</b><br><b>Ficha Técnica - Análisis Patología Proyecto TPI</b> | | | | | | | | | |
|---|---|---|---|---|---|---|---|---|---|---|--|---|
| La fisura tiene aprox 3 mm. | | | | | | | | | | | | |

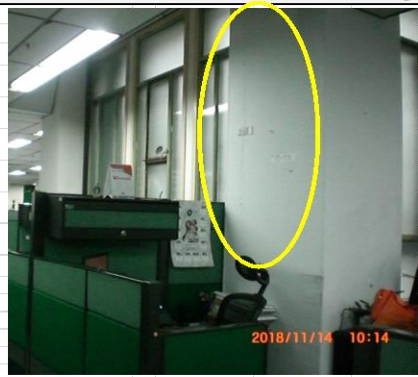
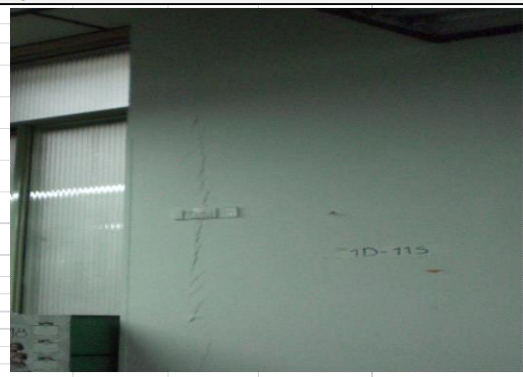
| <b>UNIVERSIDAD SANTO TOMÁS</b><br>PRIMER CLAUSTRO UNIVERSITARIO DE COLOMBIA | | | <b>Especialización Patología de la Construcción</b><br><b>Ficha Técnica - Análisis Patología Proyecto TPI</b> | | | |
|---|---|---|---|---|---|--|
| <b>Observaciones</b><br>La fisura tiene aprox. 3 mm. | | | | | | |

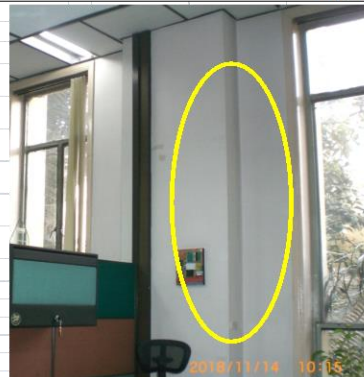
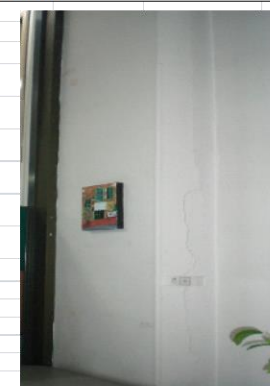
Registro Fotográfico y Análisis Foto No. 14

La fisura tiene aprox. 3 mm. Se presenta en la mitad del muro que une a columna.

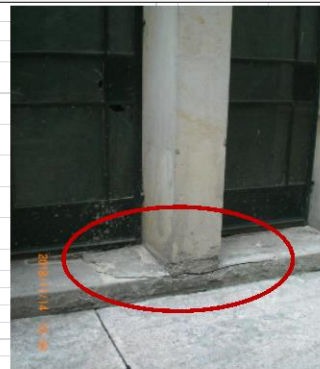
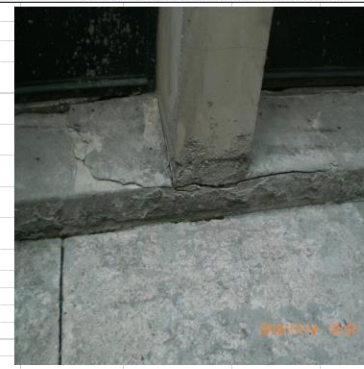
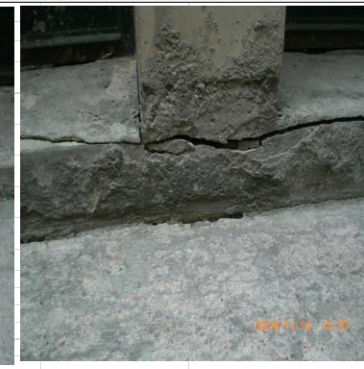
Registro Fotográfico y Análisis Foto No. 19

Áreas con posibilidad de inspección
