**FORMULACIÓN DEL PLAN DE CONSERVACIÓN PARA EL TEMPLO DE CRISTO  
REY DE LA CIUDAD DE PASTO NARIÑO**

**MAESTRÍA EN PATOLOGÍA DE LA CONSTRUCCIÓN**

**UNIVERSIDAD SANTO TOMÁS**

**SEPTIEMBRE DE 2025**

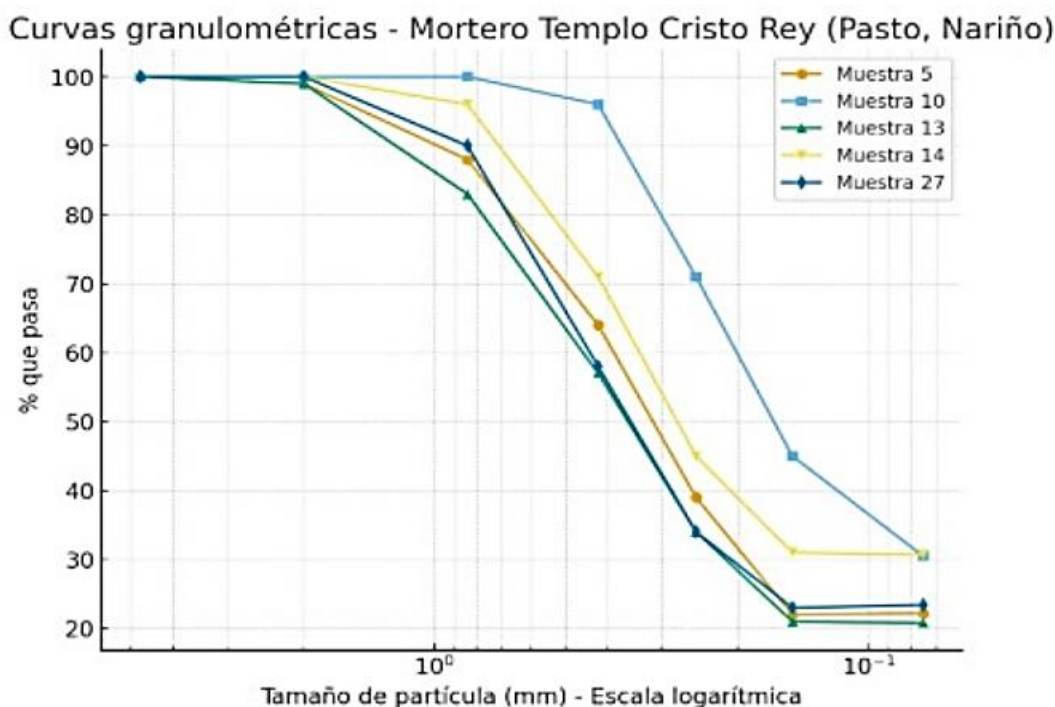
Figura 14 Curva de granulometría – Mortero Templo Cristo Rey (Pasto - Nariño)

- La Muestra 10 presenta un contenido muy alto de finos (65,5%) y un módulo de finura bajo (0,88), se clasifica como arena muy fina, lo que redujo en su momento la trabajabilidad y resistencia del mortero.
