UNIVERSIDAD SANTO TOMÁS  
VICERRECTORÍA UNIVERSIDAD ABIERTA Y A DISTANCIA  
VUAD

ESTUDIO PATOLÓGICO CASONA FRANCISCO MARIÑO - TIBASOSA BOYACÁ

DIAGNÓSTICO Y CALIFICACIÓN DE  
GRIETAS, FISURAS Y HUMEDADES

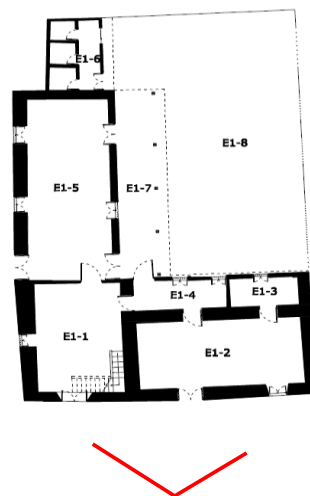
LOCALIZACIÓN EN PLANO

En gran parte de la fachada principal se evidencia un recalde de fachada tipo pañete en zonas donde por la vetustez del inmueble denota deterioro, así mismo humedad por capilaridad y suciedad en la parte interior del muro.

En la parte superior izquierda se identifican rasgos de erosión física, teniendo en cuenta que a través de los poros el agua se ha filtrado y ha provocado cambios de volumen y dilataciones que han fisurado en gran parte el material.

En gran parte hay presencia de fisuras, grietas y desprendimiento del pañete. En el segmento superior se encuentran los cables pertenecientes a instalaciones parasitarias, contaminando visualmente la fachada del inmueble.

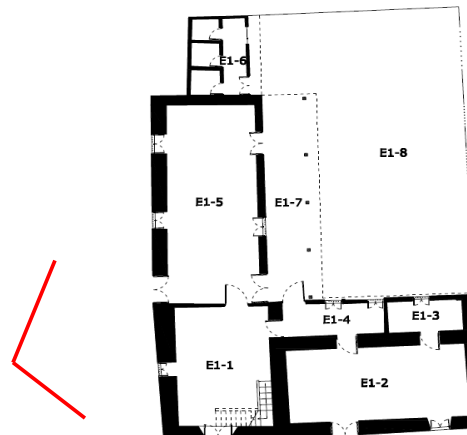
**LOCALIZACIÓN EN PLANO**

Hay presencia de fisuras y grietas, filtraciones en la parte superior y en diferentes partes desprendimiento del pañete y en pocas partes suciedad.  
La presencia de recalces es común.  
En el segmento superior se encuentran los cables pertenecientes a instalaciones parasitarias, contaminando visualmente la fachada del inmueble.

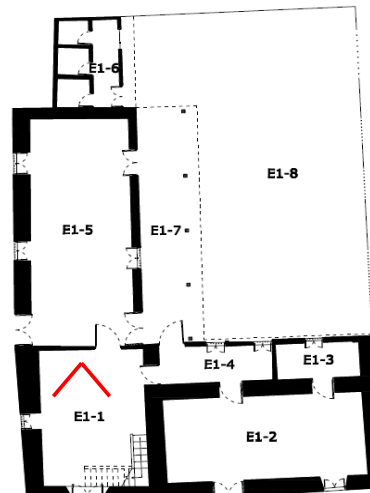
LOCALIZACIÓN EN PLANO

En el costado izquierdo se evidencia una grieta significativa, posiblemente por falta de amarre en los dos muros, así mismo en el resto del muro hay presencia de otras grietas no tan acentuadas y algunas fisuras. Hay varios desprendimientos y en varias áreas resanes.

En el costado izquierdo de la puerta principal se identifica erosión física, teniendo en cuenta que a través de los poros el agua se ha filtrado y ha provocado cambios de volumen.

Hay presencia de cables pertenecientes a instalaciones parasitarias y ensuciamiento del material.

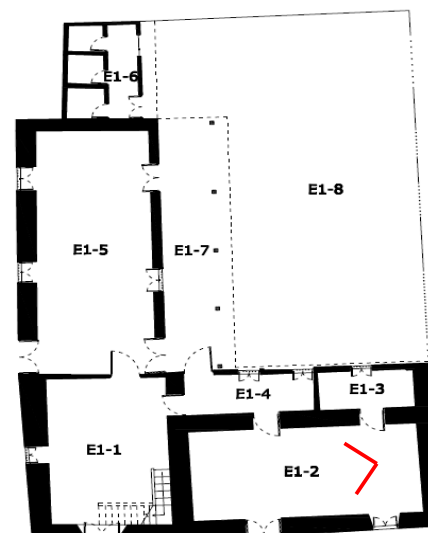
LOCALIZACIÓN EN PLANO

A nivel del muro hay presencia de resanes y ensuciamiento, a causa de los diferentes usos a los que se ha visto sometido el bien, teniendo en cuenta que en este momento es de la alcaldía municipal y ha prestado varias funciones.

En la parte del cielo raso se evidencia una grieta continua y significativa, ya que divide el muro de la cubierta, además de visualizar la presencia de filtraciones seguramente a través de la cubierta y como consecuencia aparición de hongos en el área de la misma.

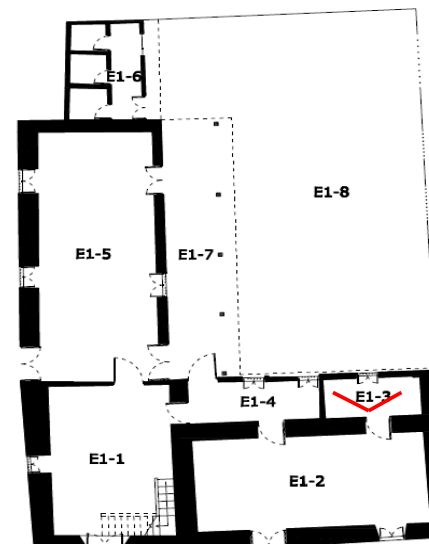
LOCALIZACIÓN EN PLANO

Dentro de las lesiones identificadas a nivel de muro se encuentra una zona con ensuciamiento, teniendo en cuenta que el espacio se encuentra prestando la función como bodega, en algunas partes del muro se presentan desprendimientos; el más significativo en la parte inferior. En el marco de la ventana hay presencia de resanes.

En la parte superior se evidencia una grieta horizontal continua.

Una de las afectaciones más relevantes a nivel de cubierta se presencia a través de las filtraciones; las cuales se pueden identificar por el color en el pañete, presentándose desprendimientos parciales. Por otra parte se evidencian varias fisuras y grietas.

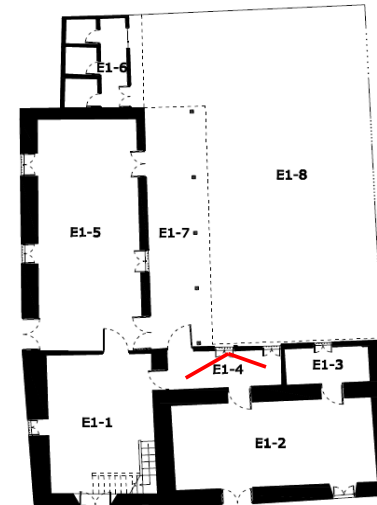
LOCALIZACIÓN EN PLANO

Los muros se encuentran relativamente en buen estado, sin embargo hay presencia de desprendimiento mínimo de pañetes y ensuciamiento. En el cielo raso se encuentra un nivel de deterioro alto, teniendo en cuenta que a causa de las filtraciones en gran parte de la cubierta hay presencia de hongos y excrementos de paloma en cantidades considerables, en algunas partes se he desprendido el pañete notándose el chusque y los materiales que componen la cubierta y cielo raso. Las fisuras y grietas se encuentran presentes a nivel de todo el cielo raso, además de ensuciamiento en algunas partes.

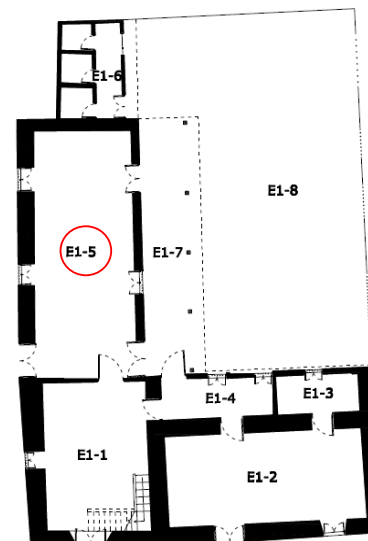
LOCALIZACIÓN EN PLANO

La presencia de lesiones a nivel de muros son escasas, la mayoría de patologías se encuentran localizadas en la cubierta.

Dentro de las calificaciones según la identificación de lesiones, en el cielo raso se encuentran en algunos sectores filtraciones, las cuales han producido en gran cantidad hongos y en menor algas, se evidencia presencia de excremento de paloma y en un pequeño sector desprendimiento del pañete. En general el pañete del cielo raso se encuentra fisurado y con algunas grietas.

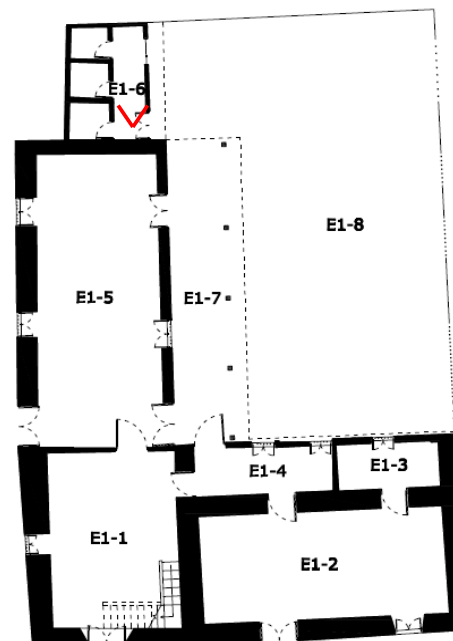
LOCALIZACIÓN EN PLANO

En el área de los baños las lesiones presentes, se encuentran por filtraciones o por capilaridad, teniendo en cuenta que el suelo no maneja pendientes para evacuación de aguas, como consecuencia se evidencian hongos. La presencia de desprendimientos de pañete es notoria, producida por las humedades en el espacio. Cabe resaltar que son espacio de difícil acceso.

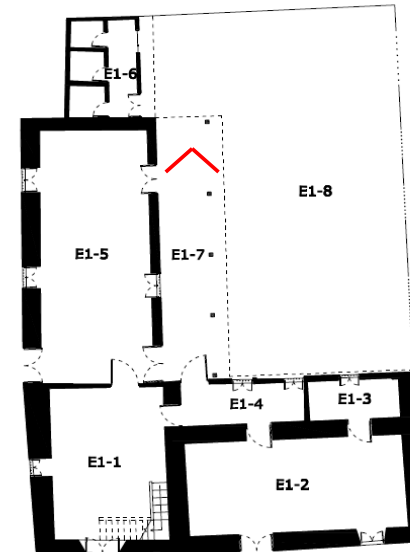
LOCALIZACIÓN EN PLANO

Por tratarse de un espacio a la intemperie se evidencia ensuciamiento, desprendimiento de pañetes a causa de filtraciones y una pequeña parte por capilaridad. Los resanes se evidencian más que todo en los marcos de las ventanas y en una parte del cielo raso, a nivel de muro las fisuras y grietas son escasas, lo contrario al cielo raso ya que el pañete se encuentra fisurado prácticamente en su totalidad y algunas grietas.

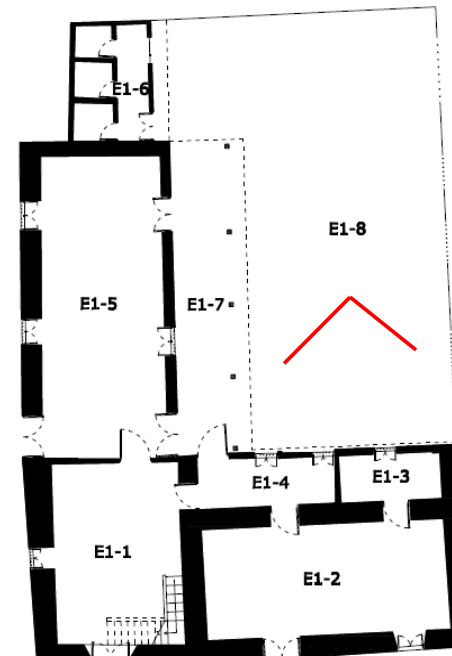
LOCALIZACIÓN EN PLANO

La marquesina se encuentra afectada por causa de corrosión, la mayoría de los vidrios en mal estado.  
Se presentan varias humedades en el muro, a causa de capilaridad, como consecuencia presentándose desprendimientos, y algunas zonas hongos.  
En uno de los sectores se evidencia resanes y en otros ensuciamiento.  
A nivel de cubierta se identifican filtraciones, vegetación, hongos y en la parte superior derecha una fisura significativa.

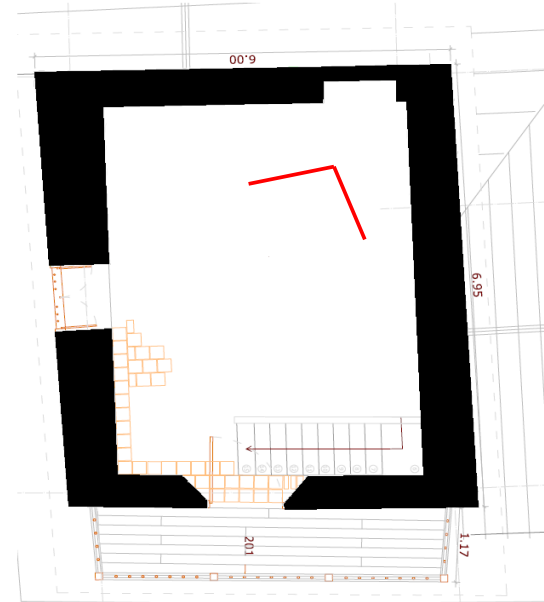
LOCALIZACIÓN EN PLANO

Las grietas relevantes se encuentran ubicadas en el espacio e2-2, en el segundo piso. Las afectaciones son de tipo estructural, las cuales se deben a la concepción misma de la edificación, se presentan varias grietas y fisuras verticales ubicadas en la zona donde cambia el volumen y geometría de la edificación, identificando que puede haber una falla en la construcción de la viga solera del inmueble, teniendo en cuenta que las grietas se evidencian en las esquinas del espacio. A estas fisuras se les realizó un seguimiento para evidenciar el comportamiento de las mismas.
