ESTUDIO PATOLOGICO “CASA I ETAPA I URBANIZACION RESERVA DE ALCALA”  
UBICADA EN EL MUNICIPIO DE MOSQUERA – CUNDINAMARCA

ANA CAROLINA GALINDO SALCEDO

UNIVERSIDAD SANTO TOMAS  
VICERECTORIA DE LA UNIVERSIDAD ABIERTA Y A DISTANCIA  
CONSTRUCCION EN ARQUITECTURA E INGENIERIA  
BOGOTÁ D.C.

2017

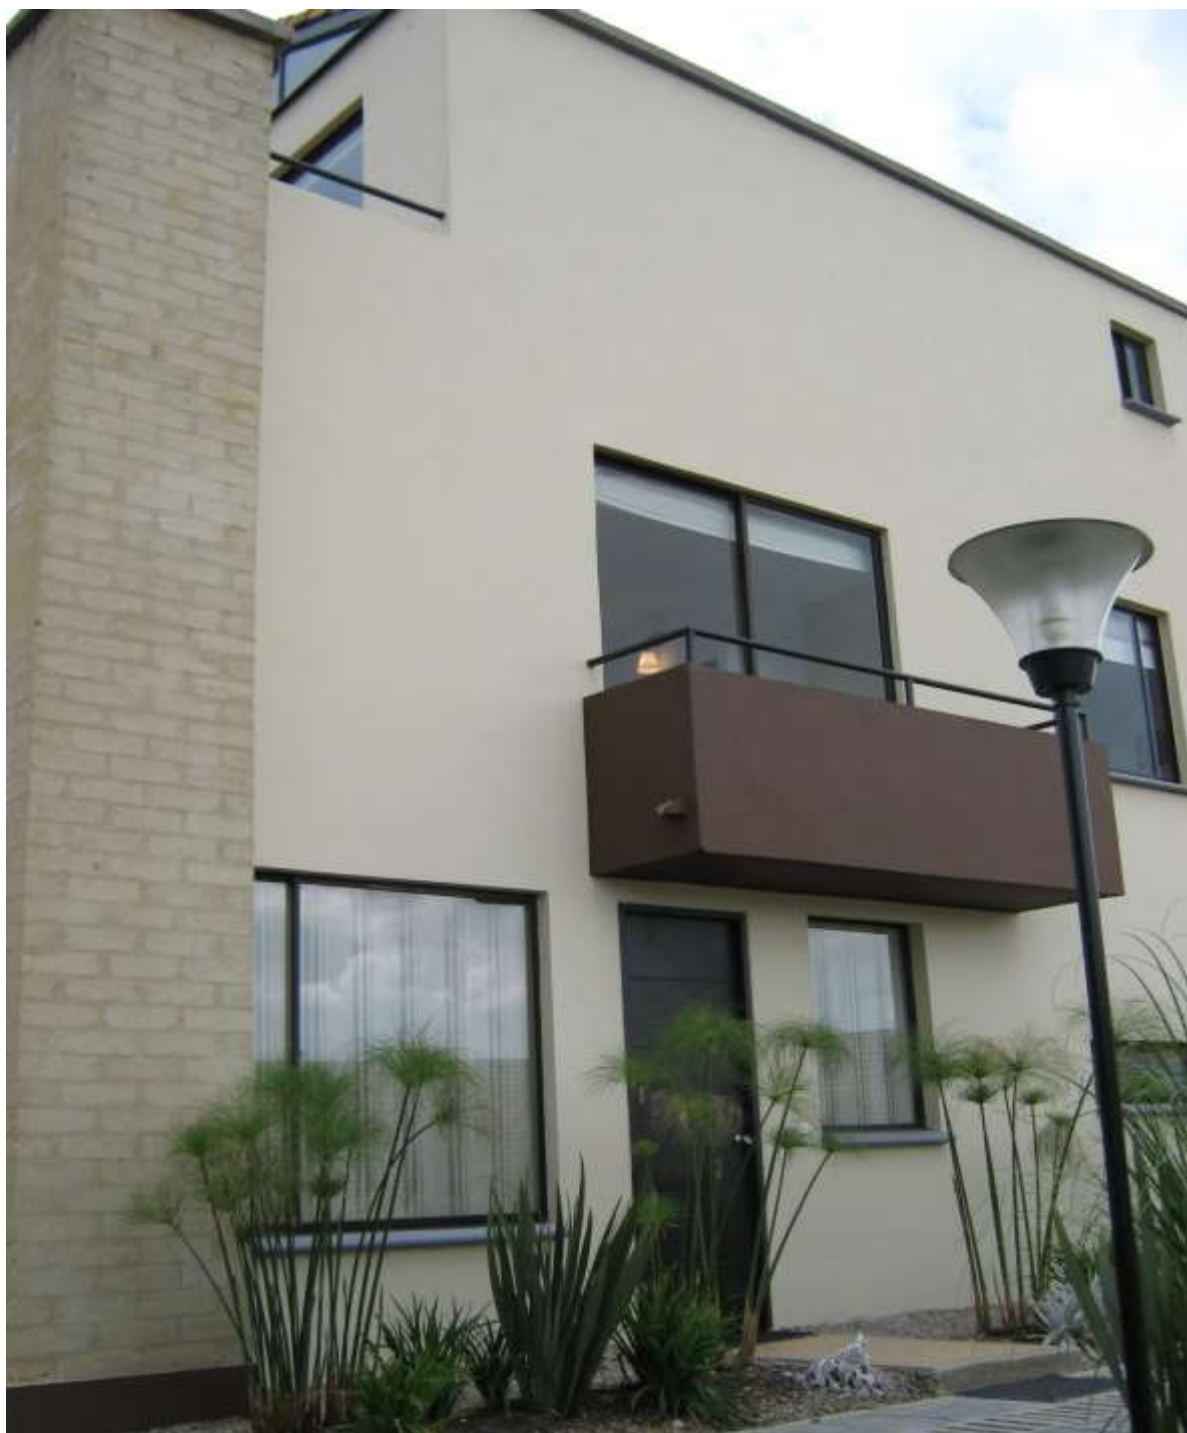
### **Anexo No. 01.**

Fachada principal unidad de vivienda Casa I, Etapa I Urbanización Reserva de Alcalá ubicada en el Municipio de Mosquera – Cundinamarca.

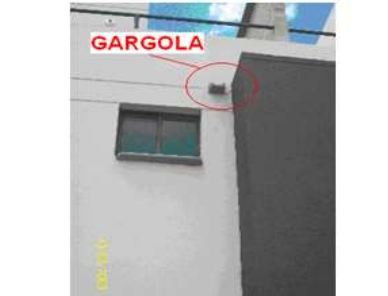
| Registro Fotográfico Lesiones Casa I Etapa I | | | |
|---|---|---|---|
| <p>GARGOLA</p> | <p>MONTERO DE PEGA SECO NO PERMITE ADHERENCIA</p> | <p>MURO TERMINADO</p> <p>TUBERIA MODIFICADA UNA VEZ TERMINADO EL MURO</p> | <p>DEBEN IR POR SEPARADO</p> |
| TAMAÑO DE GÁRGOLA DESAGÜE EN CUBIERTA | | INTERVENCIÓN INADECUADA EN ALGUNOS MUROS YA TERMINADOS PARA REUBICAR TUBERÍA | |

Se realizó el reemplazo del elemento prefabricado por uno de mayor dimensión y se instaló una cadena desde la gárgola hasta el nivel del antejardín desaguando en accesorios de barro, con el fin de direccionar el agua y evitar deterioro en pintura y filtraciones en muro.

| LESIÓN | DESCRIPCIÓN | ACTIVIDADES REALIZADAS | EJECUCIÓN | UBICACIÓN EN PLANOS DE LA INTERVENCIÓN |
|---|---|---|---|---|
| Gárgola pequeña (daño de cubierta) | Debido al tamaño tan pequeño de la unidad prefabricada, fue necesario realizar el desmonte y reemplazo por otra de mayor dimensión e instalación de cadena para direccionar el agua y evitar salpicaduras en los muros externos que deterioran la pintura generando futuras humedades. | Desmonte de gárgola existente. | | Muro externo lateral de la unidad de vivienda |
| | Ubicación de cadena para bajante de agua evitando deterioro de pintura y humedades en muro a futuro. | | | |

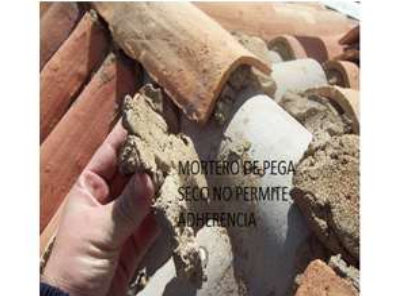
| Registro Fotográfico Lesiones Casa I Etapa I | | | |
|---|---|---|---|
| PROCESO Y COLOCACIÓN DEL MATERIAL DE PEGA DE LAS TEJAS TIPO ESPAÑOLA DE ARCILLA EN CUBIERTA A DOS AGÜAS | | VENTANAS, QUE CONSTRUCTIVAMENTE DEBIERON SER MUROS INDEPENDIENTES PERO EN SU EJECUCIÓN FUERON MONOLÍTICOS | |

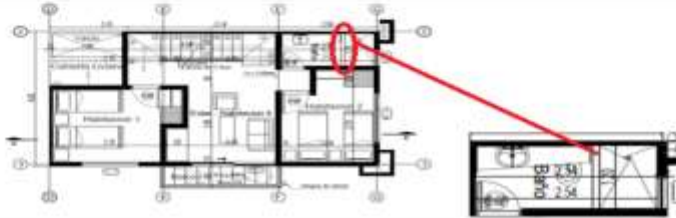
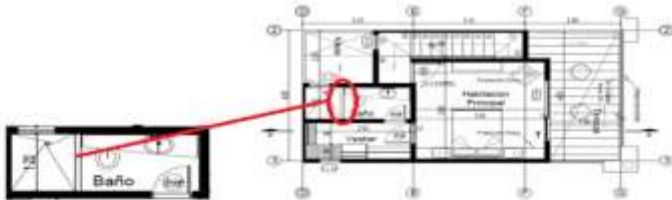
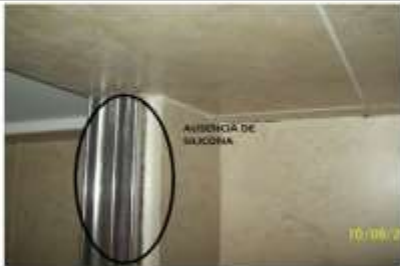
| Se evidencia la ausencia de silicona en los marcos de las divisiones de las duchas en baño de habitaciones del segundo piso y en el baño principal del tercer piso, pudiendo generar futuras filtraciones. | | | | | | | |
| Omisión por parte del contratista en la aplicación continua y adecuada de silicona en el vano de las duchas, entre la lámina de la cabina y el enchape. | | | | | | | |

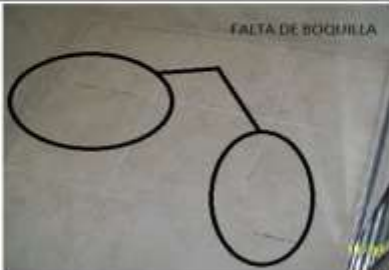
| Se evidencia la ausencia de boquilla en juntas de cerámica y enchape de los baños de habitaciones de segundo piso y principal del tercero, esto puede ocasionar futuras humedades en placa y muros. | | | | | | | |
| Omisión por parte del contratista en la aplicación eficiente de boquilla en todas las juntas de los enchapes y baldosas de las zonas húmedas de los baños. | | | | | | | |

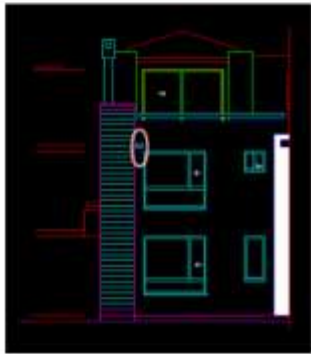
LOCALIZACIÓN. Muro externo lateral de la unidad de vivienda

El tamaño de la gárgola no es proporcional a la función que debe cumplir, en momentos de alto invierno las bajantes pueden llegar a colapsar y el agua por su pendiente llega a la gárgola para desaguar y por su condición de tamaño y cercanía al muro genera manchas por dirección de agua y salpicadura en el muro del primer piso ya que no hay direccionalidad de la misma lo que genera una afectación en el muro a nivel de pintura y a futuro humedad.

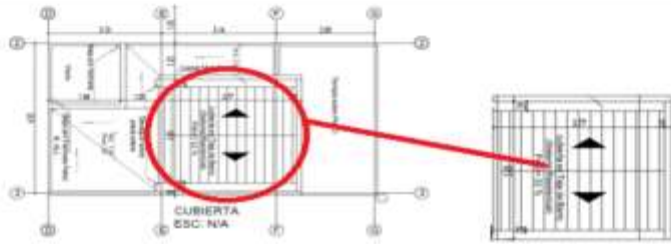
| <p>Al poco tiempo de haber instalado la teja tipo española en arcilla, se notaron desprendimientos de algunas piezas, lo que requirió hacer una verificación profunda, al palpar y observar la mezcla se noto que se encontraba muy arenosa y seca lo que no daba adherencia a las piezas, así mismo se pudo evidenciar que algunos elementos no contaban con mezcla suficiente y la superficie de las unidades de arcilla eran completamente lisas.</p> | | |

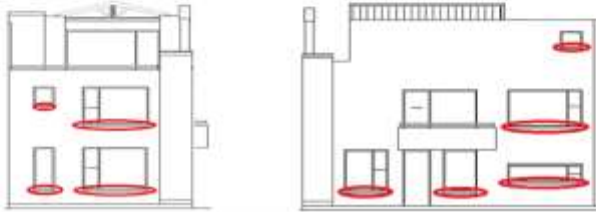
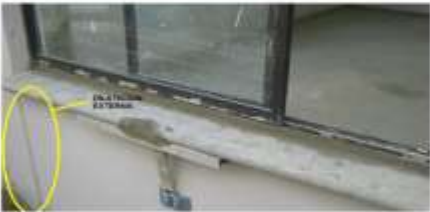
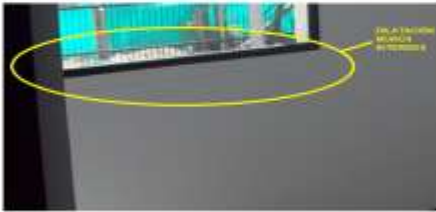
| Todos los muros de carga seguidos de muros bajos de antepecho de ventana de la unidad de vivienda fueron ejecutados, como muros monolíticos, es decir no hay una separación entre uno y otro, esto a nivel estructural y a nivel de acabados tampoco se dejaron dilataciones, lo que genera fisuras diagonales y verticales. | | | | | | | |
| Omisión por parte del contratista o desconocimiento del proceso constructivo, ésta mala práctica constructiva incrementó la presencia de fisuras a tan corto tiempo. | | | | | | | |

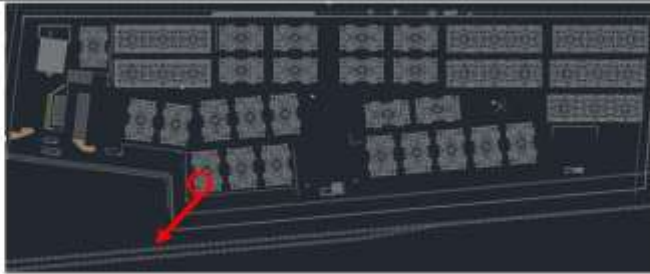
| La proximidad de la vía férrea a la unidad de vivienda se convirtió en una de las causas de la presencia de fisuras en los muros, debido a que el tren pasaba dos (2) veces al día y la vibración ocasionaba aunque leves movimientos se podría decir que si constantes. | | | | | | | |

| LESIÓN | DESCRIPCIÓN | EJECUCIÓN | UBICACIÓN EN PLANOS DE LA INTERVENCIÓN |
|---|---|---|---|
| | En la actualidad no se hace uso de la vía férrea, debido a que no cuenta con las condiciones para hacerlo, lo que permite que no se presente la constante vibración y mejora las condiciones de vida útil de la unidad vivienda. | | |
