**ESTUDIO PATOLÓGICO DEL PUENTE “ESTAQUECÁ” LOCALIZADO EN LA VÍA  
BOGOTÁ – VILLAVICENCIO**

**ESPECIALIZACIÓN EN PATOLOGÍA DE LA CONSTRUCCIÓN**

**JUNIO DE 2023**

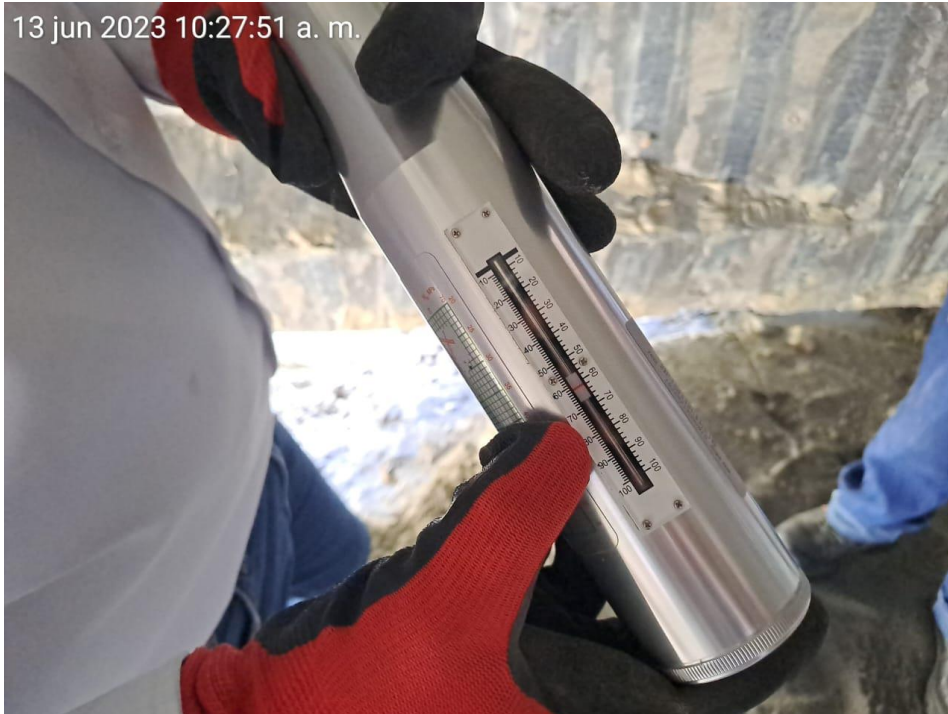
Figura 10. Ensayo de Esclerometría

En la figura 10 se aprecia uno de los resultados de los revotes

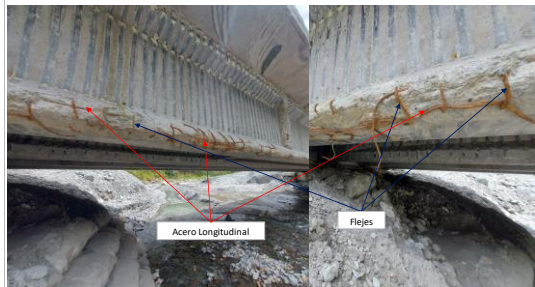
| LOCALIZACIÓN | DAÑO | | DESCRIPCIÓN DEL DAÑO | |
|---|---|---|---|---|
| En toda la estructura de la viga | Por impacto | Grave | Exposición del acero de refuerzo, esta lesión es grave porque se pueden evidenciar los flejes y parte del acero longitudinal. Estas vigas estan trabajando con el prefuerzo. | |

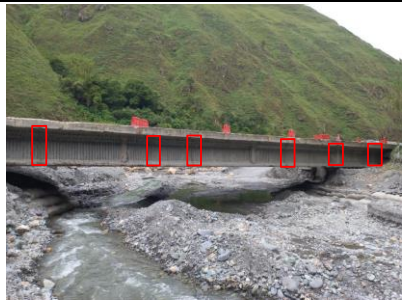
| LOCALIZACIÓN | DAÑO | | DESCRIPCIÓN DEL DAÑO | |
|---|---|---|---|---|
| En toda la estructura de la viga | Exposición ambiental por cambios de humedad y temperatura | Moderado | Presencia de fluirescencias debido a los desagües de la losa superior, los cuales perdieron parte del tubo. | |

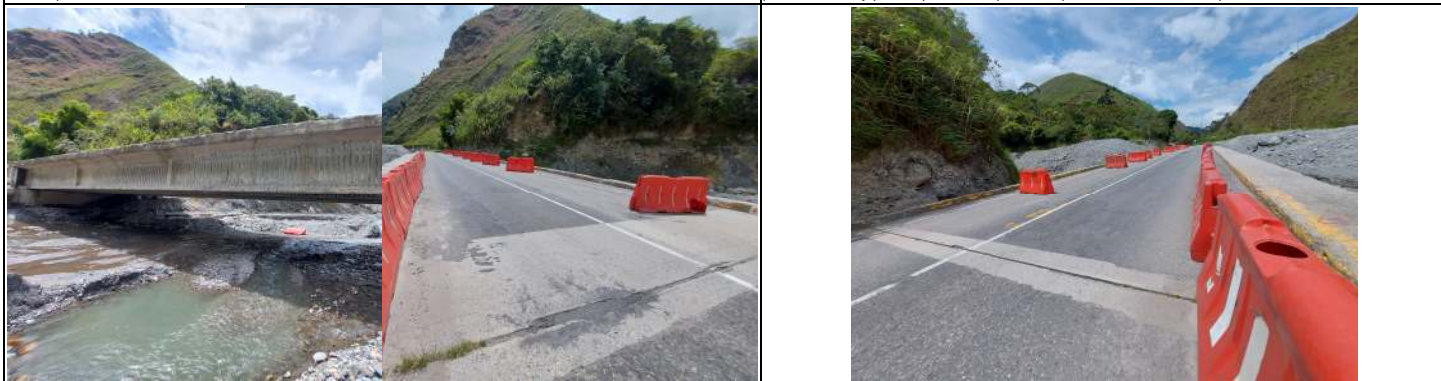
DESCRIPCION: Perdida de la baranda

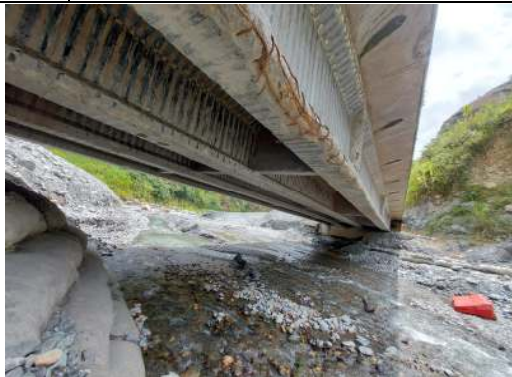
DESCRIPCIÓN: La viga presenta pérdida de sección de concreto debido a los impactos a los que ha sido sometida por las avalanchas de la quebrada Estaquecá

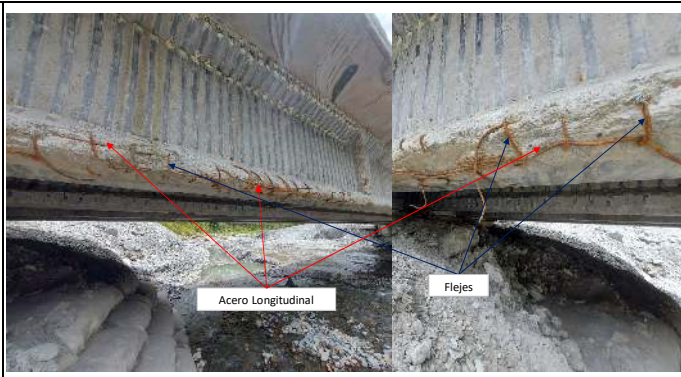
DESCRIPCIÓN: Exposición del acero de refuerzo, esta lesión es grave porque se pueden evidenciar los flejes y parte del acero longitudinal. Estas vigas están trabajando con el prefuerzo.

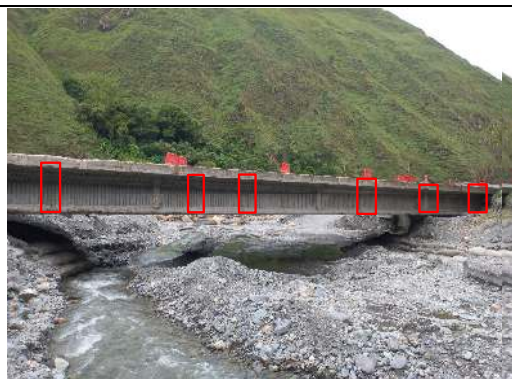
DESCRIPCIÓN: Presencia de fluorescencias debido a los desahües de la losa superior, los cuales perdieron parte del tubo.

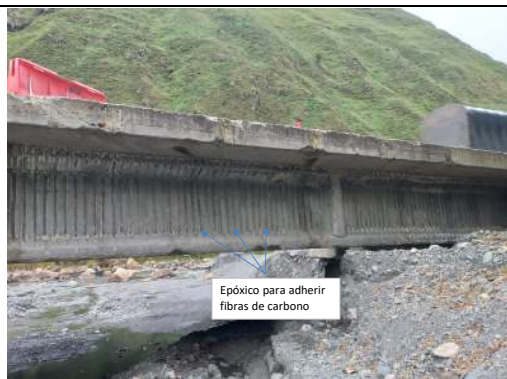
DESCRIPCIÓN: Esta viga está expuesta a un agente químico, epóxido para adherir la fibra de carbono, las cuales ya fueron retiradas de las vigas.

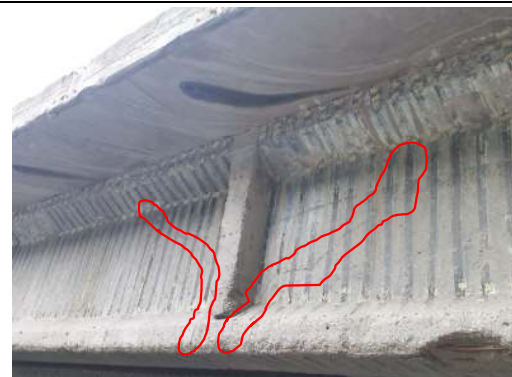
DESCRIPCIÓN: La viga presenta fisuras en la parte central de la viga, generada por los diferentes impactos directos.

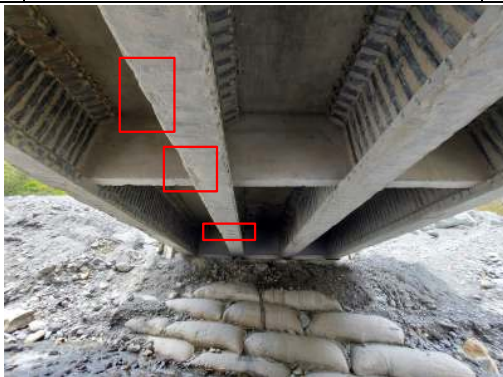
DESCRIPCIÓN: La viga presenta pérdida de sección de concreto debido a los impactos a los que ha sido sometida por las avalanchas de la quebrada Estaquecá, estas pérdidas son mínimas comparado con otros elementos.

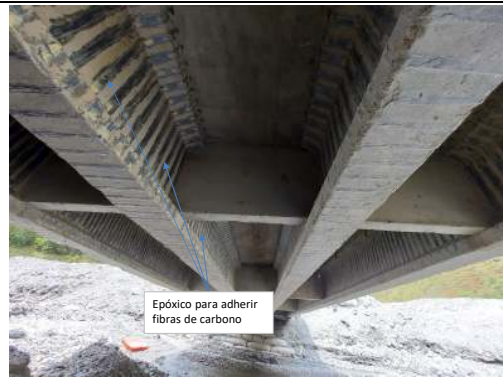
DESCRIPCIÓN: Esta viga está expuesta a un agente químico, epóxico para adherir la fibra de carbono, las cuales ya fueron retiradas de las vigas.

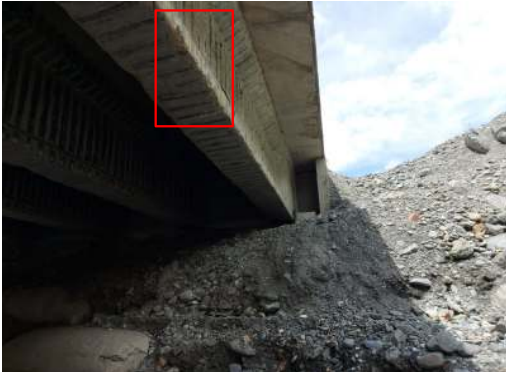
| <div>DESCRIPCION: La viga presenta pérdida de sección de concreto debido a los impactos generados con equipo mecánico al retirar material proveniente de avalanchas, estas pérdidas son mínimas comparado con otros elementos.</div> | <div>DESCRIPCION: Esta viga está expuesta a un agente químico, epóxico para adherir la fibra de carbono, las cuales ya fueron retiradas de las vigas.</div> | |

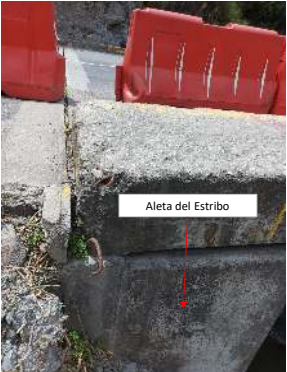
| <div>DESCRIPCION: El estribo Villavicencio del Puente, presenta fluorescencias, y moho hasta verse de apariencia negra.</div> | | <div>DESCRIPCION: Las posibles perdidas de sección del estribo van encaminados a los elementos secundarios como los topes antisísmicos, pero son muy pequeñas las perdidas.</div> | | | |

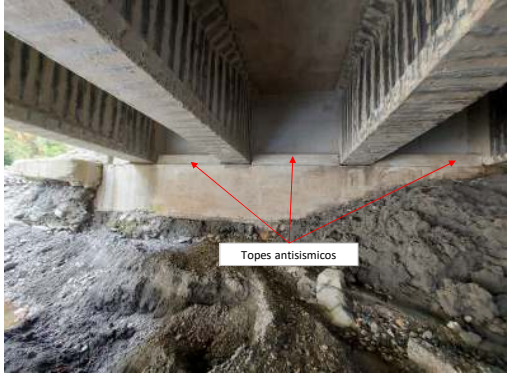
| <div>DESCRIPCION: Las posibles perdidas de sección del estribo van encaminados a los elementos secundarios como los topes antisísmicos, pero son muy pequeñas las perdidas.</div> | | | | | |
