## **ESTUDIO PATOLOGICO DEL INMUEBLE RESIDENCIAL DE LA FAMILIA MERCADO HERNANDEZ**

**ESTUDIO PATOLÓGICO DEL INMUEBLE RESIDENCIAL DE LA FAMILIA  
MERCADO HERNÁNDEZ EN BARRANQUILLA- ATLÁNTICO**

**Especialización en Patología de la Construcción**

**Trabajo Profesional Integrado**

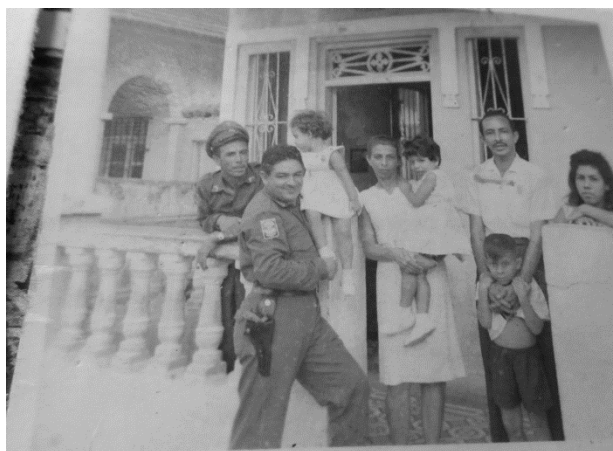
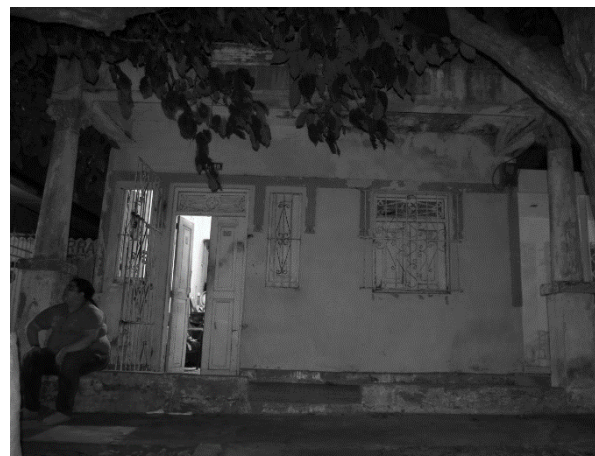
La evolución de la vivienda a través de aproximadamente cuatro décadas se aprecia en las figuras 22 y 23, señalando que la única variación corresponde a la pérdida del muro bajo con balaustrada de la fachada principal, destacándose la permanencia de elementos, materiales y características formales.

*Figuras 22 y 23: Evolución de la vivienda. Fotografías de la vivienda a mediados de los años 80's y diciembre de 2017. Fuentes: (Archivo familia Hernández, s.f.) y elaboración propia.*

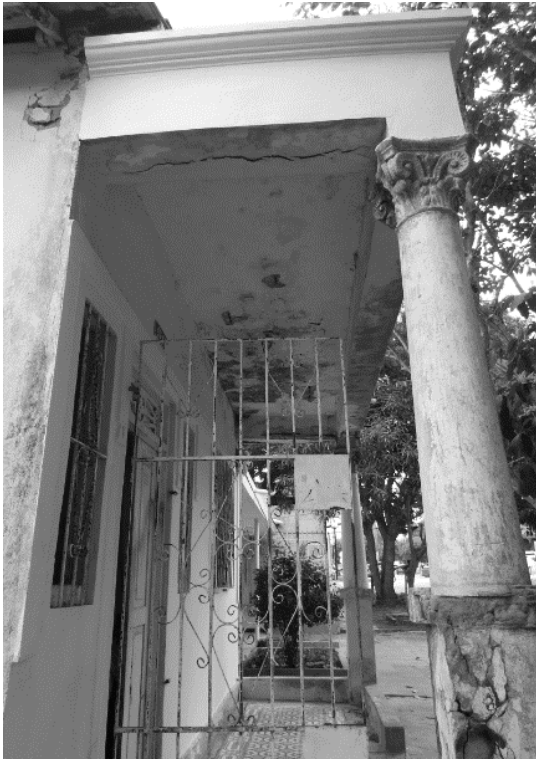
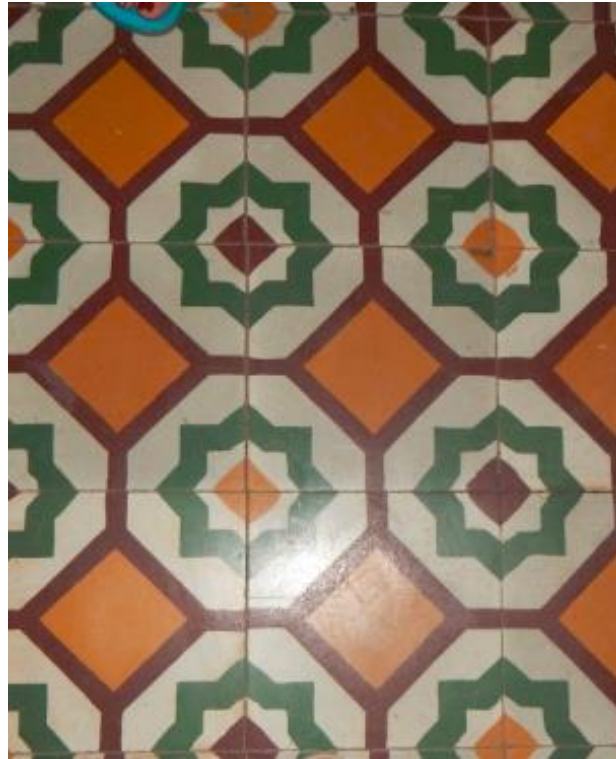
*Figuras 24 y 25: Columnas y piso. Detalle de capitel corintio en columnas y piso de cemento en fachadas. Fuente: Elaboración propia.*

La vivienda mantiene a nivel general sus elementos constructivos iniciales como es el caso de las rejas en hierro forjado, carpintería en madera con sus entablados, columnas con capitel corintio y los populares pisos de Pompeya o de cemento hidráulico. Las figuras 24 y 25 permiten evidenciar el estado de la construcción del inmueble y de sus elementos y materiales constitutivos.

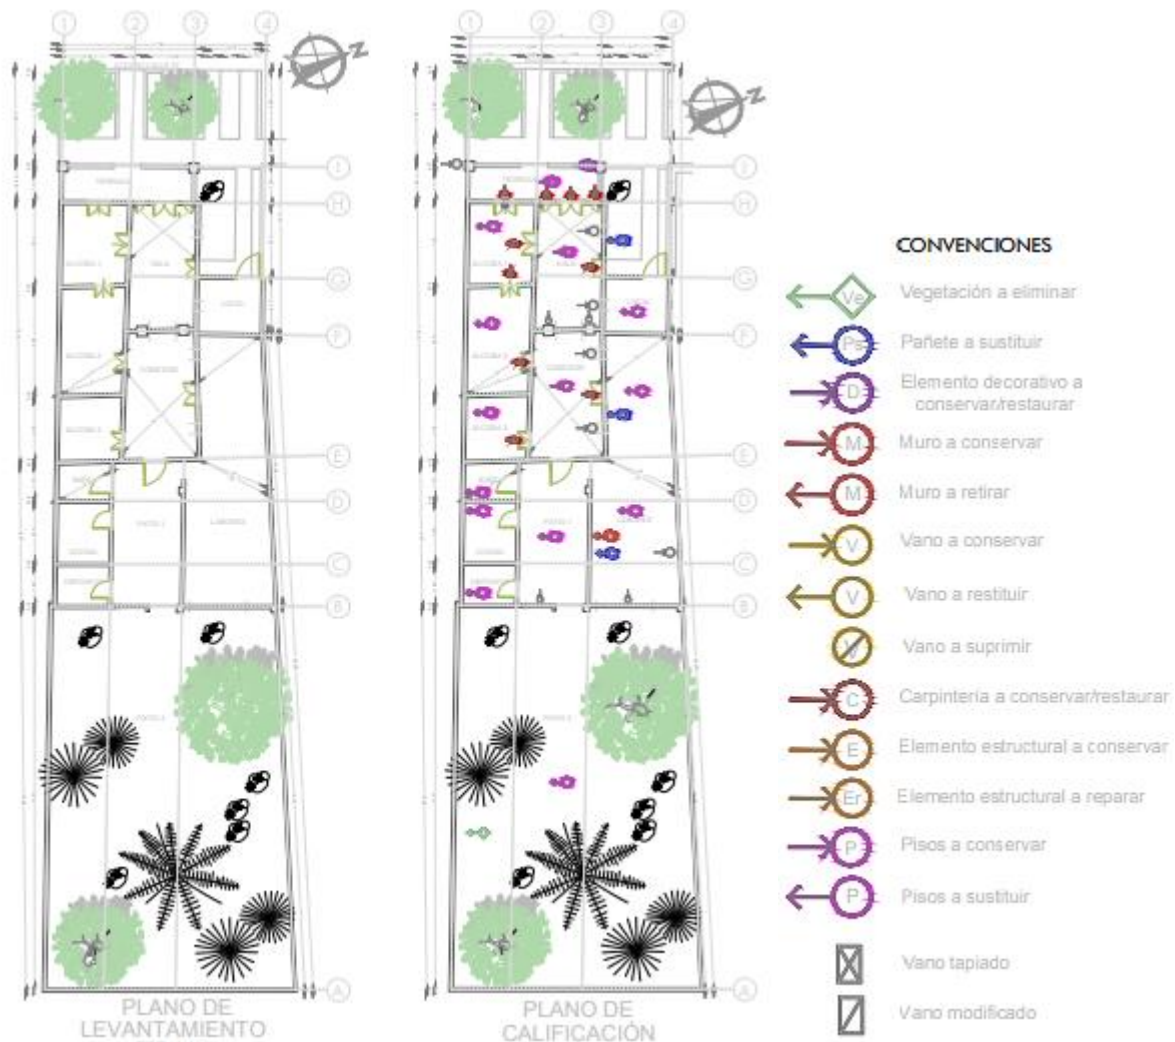
Figura 36: Planos de levantamiento y calificación. Fuente: Elaboración propia.

| 2.4 <b>ESTADO DE CONSERVACION</b> | El inmueble presenta un estado de conservación regular; manteniendo los pisos, la carpintería, elementos decorativos, cubierta en teja de cemento y muros originales. Sin embargo, presenta adiciones espurias a nivel de patio en las que se evidencian grietas, fisuras y humedades. Posiblemente la vivienda esté localizada sobre arcillas expansivas que a nivel de patio han generado hundimientos en plantilla de piso, humedad por filtración y grietas perpendiculares al mismo. |

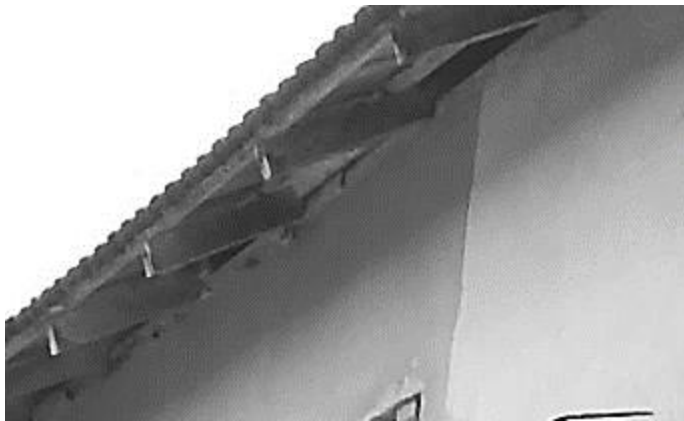
| SISTEMA DE RESISTENCIA SISMICA (E.1.3.1) | | |
|---|---|---|
| E.1.3.1 (b) | Sistema de diafragmas que arriostren a los muros y permitan la transmisión de fuerzas laterales | Tal como se muestra en la figura 55, no se evidencia arriostra superior de muros, solo se observa viga de madera superior sobre el que descansa la cubierta, y que hace parte del sistema de soporte de la misma. |
| <p>Figura 55: Cubierta en teja de cemento apoyada sobre durmiente.<br/>Fuente: Elaboración propia.</p> | | |

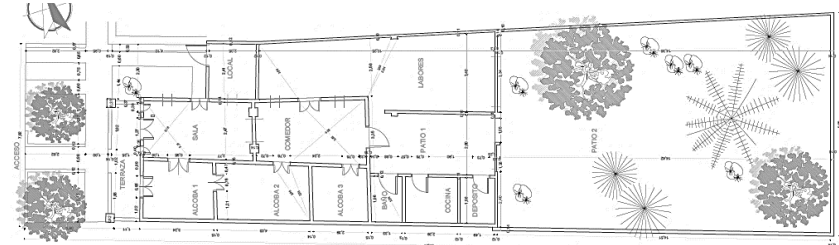
El inmueble presenta planimetría regular, véase figura 58.

Figura 58: Planta regular. Inmueble de planta regular. Fuente: Elaboración propia.

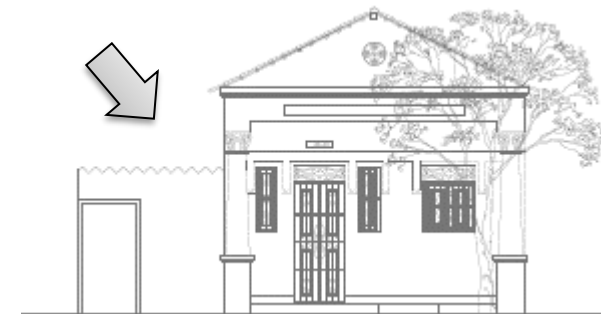
El inmueble presenta irregularidad en altura, a nivel de retroceso excesivo por adición de local comercial, véase figura 60.

Figura 60: Fachada con irregularidad en altura. Fuente: Elaboración propia.

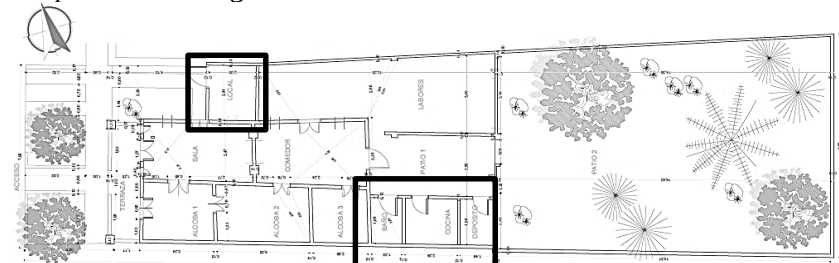
El inmueble presenta dos adiciones que no se encuentran aisladas de la estructura original y de las que se desconoce su anclaje, estas adiciones se aprecian en la figura 61.

Figura 61: Adiciones. Extensiones arquitectónicas del inmueble original. Fuente: Elaboración propia.

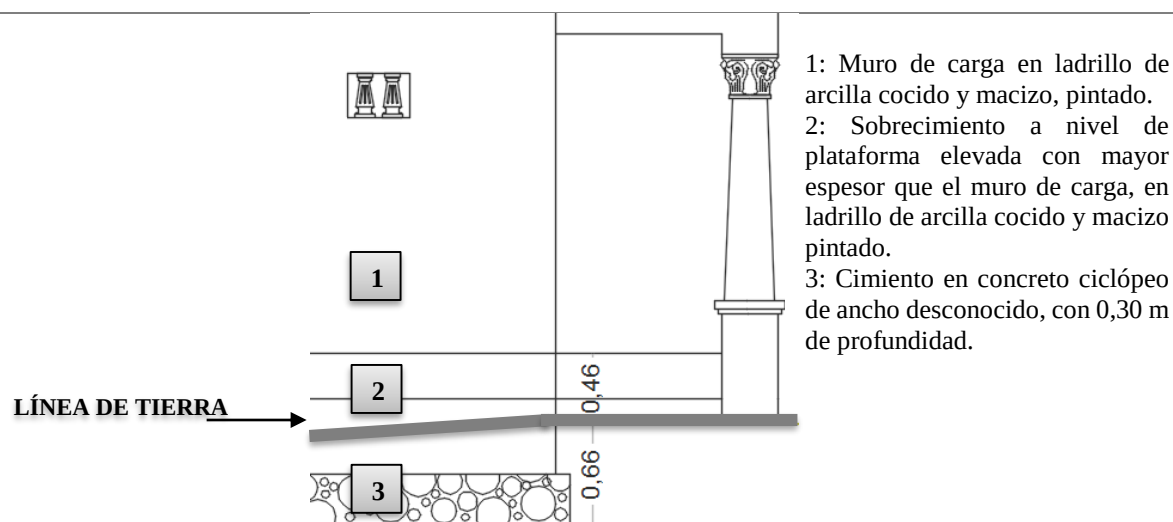
| CIMENTACIONES (E.2) | | |
|---|---|---|
| <b>E.2.1.4</b> | Revisión de sistema de cimentación, el cual deberá estar formado por un sistema reticular de vigas que transmitan las cargas al suelo en manera ecuánime. Una viga por cada muro estructural, sin discontinuidades. | Se realizó apiques en muro exterior de la vivienda, encontrando que sus muros de carga se apoyaban sobre un sobrecimiento o plataforma elevada de mayor grosor al muro de carga y esta a su vez reposaba en una cimentación superficial corrida en concreto ciclópeo de 0,30 m de alto aproximadamente. |

Figura 62: Cimentación hallada en exploración. Fuente: Elaboración propia.  
La figura 62 es un gráfico de la cimentación hallada en la exploración de campo realizada a nivel de apique.

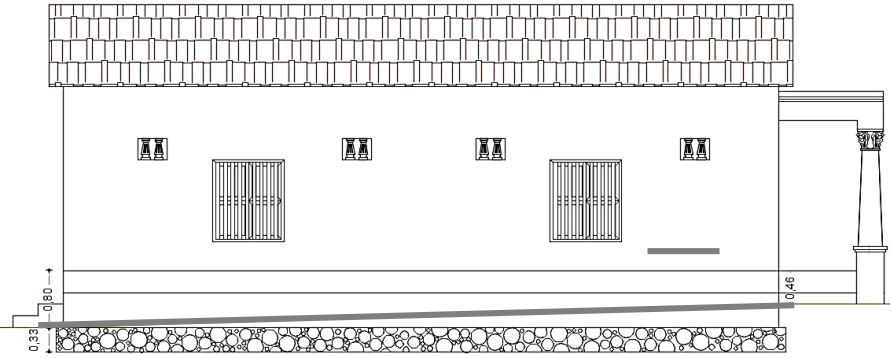
| E.2.2.3 | Se recomiendan diseñar los cimientos sobre terrenos inclinados según requerimientos del título H. | Los hallazgos de las exploraciones, figura 63, muestran que la cimentación pudiera presentarse con el mismo nivel (manteniendo la profundidad a nivel de fachada hasta nivel de patio); siendo el lote quien presenta una sutil inclinación. |
| E.2.2.4 | La profundidad mínima en vigas de cimentación es 0,50 m bajo la rasante del primer piso, cualquiera que fuese el acabado. Sobre este debe existir un sobrecimiento (en mampuesto reforzado o confinado) según señalamientos del título D o numerales E.3 y E.4, que sobresalga mínimo 0,08 m. Este sobrecimiento debe estar fijado a la cimentación por medio de acero de refuerzo, o tienen que finalizarse con arriostras (si son en mampostería) que aseguren una estructura monolítica. | <p>Figura 63: Nivel de cimentación. Relación de la cimentación hallada con nivel de piso. Fuente: Elaboración propia.</p> <p>Las vigas de cimentación presentan un nivel de 0,33 m bajo la rasante del piso a nivel de patio, y 0,66 m a nivel de acceso del inmueble como se aprecia en la figura 63.</p> <p>A su vez el sobrecimiento se mantiene con una altura de aproximadamente 0.80 m.</p> |

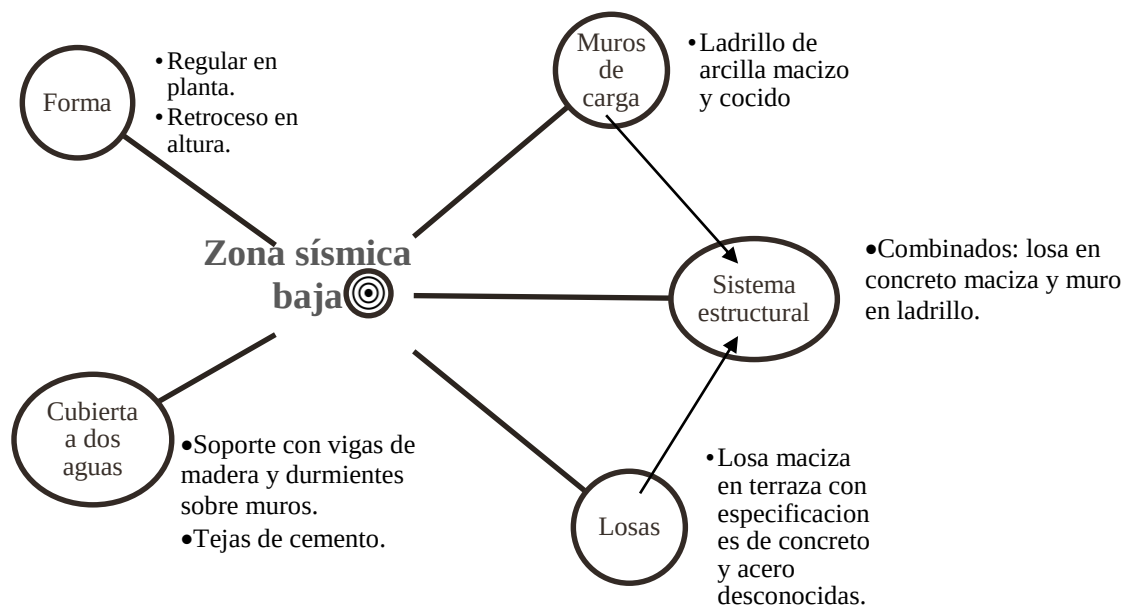
Figura 66: Sistema estructural de la vivienda. Resumen de características. Fuente: elaboración propia.

La vivienda de aproximadamente 80 años, está constituida por un módulo en sistema estructural de muros de carga en dos direcciones con cimentación vigas de concreto ciclópeo de 0,33 m y cubierta en teja apoyada sobre muros. El único elemento que se evidencia en concreto, la losa de terraza, presenta afectación por carbonatación y extrusión del concreto; a nivel de muros de cargas de espacio original no se evidencian grietas o fisuras que señalen fallas; pero, en muros de baño, cocina y depósito se destaca la presencia de grietas y fisuras (incluso pasantes) que al ser interpretado junto con la afectación de plantilla de piso de patio uno acusa movimientos de asientos diferenciales de suelo, generando hundimientos y efecto rebote por

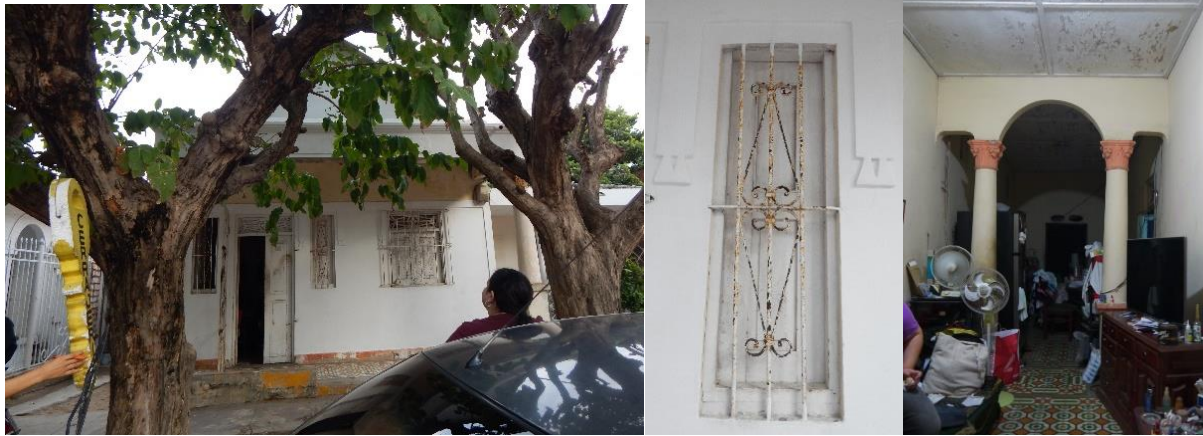
Figuras 68, 69 y 70: Fachada y sala. Fachada principal del inmueble, detalle de carpintería y vista general del interior del mismo. Fuente: Elaboración propia.

| ESPACIO | LESIONES | NIVEL DE DAÑO |
|---|---|---|
| <b>Fachada principal</b> | <ul style="list-style-type: none"> <li>- Corrosión en rejas de ventanas y puertas.</li> <li>- Humedad por filtración en losa.</li> <li>- Humedad en muros, con desprendimiento de pintura.</li> <li>- Carbonatación y extrusión de concreto.</li> <li>- Proliferación de hongos y líquenes.</li> </ul> | <b>SEVERO</b> |

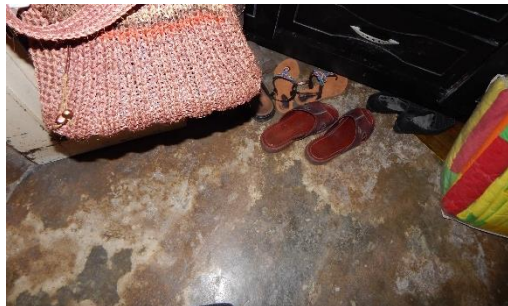
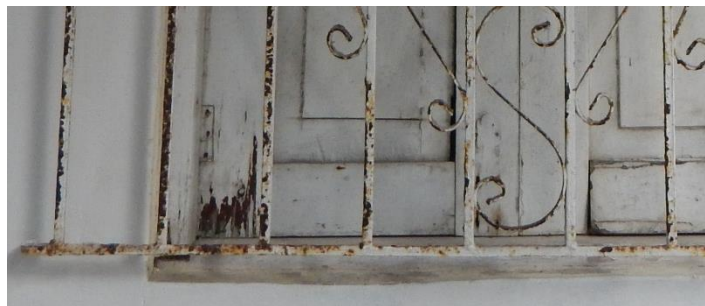
*Figuras 78 y 79: Erosión y oxidación. Erosión mecánica por desgaste en plantilla de piso, oxidación previa en rejas en hierro forjado de fachada principal. Fuente: Elaboración propia.*

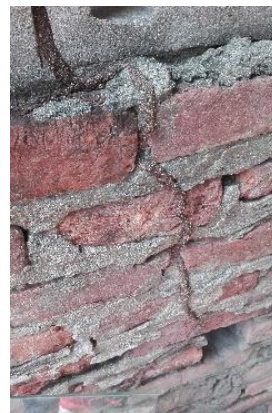
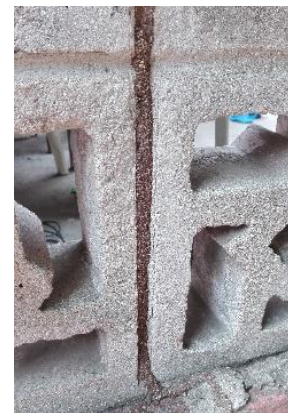
*Figuras 80, 81 y 82: Carbonatación y comején. Extrusión de arriostres perimetrales en losa de fachada, se evidencia oxidación del acero de refuerzo, así como presencia de hongos, líquenes y comején en muro exterior. Fuente: Elaboración propia.*

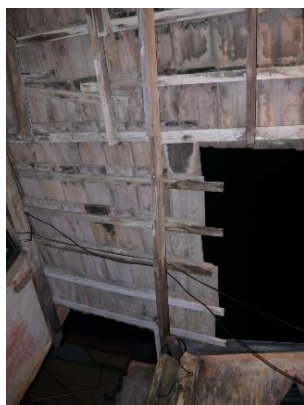
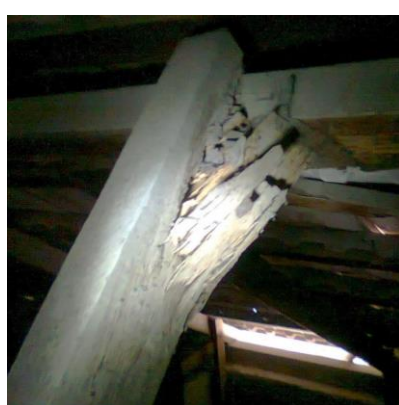
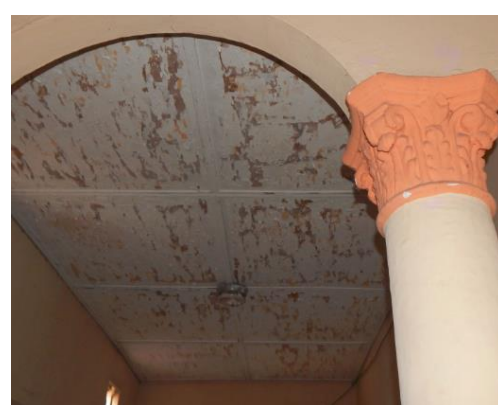
*Figuras 83, 84 y 85: Cubierta y cielo raso. Sistema constructivo de cubierta es propio de la ciudad a finales de los años 1930 y hasta la década de los 60's cuando se reemplazó por losas de hormigón macizas. Fuente: Elaboración propia.*

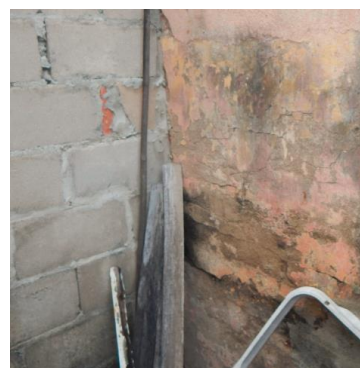
A nivel generalizado, en los muros de patio se aprecia suciedad por depósito y lavado diferencial, humedad capilar o absorción lateral, desprendimiento del recubrimiento (pañete), presencia de hongos y mohos y comunidades vegetales en parte inferior. Las piezas de mampostería presentan erosión y desprendimientos. Véase figuras 95, 96, 97, 98 y 99.

Figuras 95 y 96: Desprendimientos y aplastamientos. Detalle de desprendimiento de calados de muro divisorio de patios y estado de muro en área de labores. Fuente: Elaboración propia.

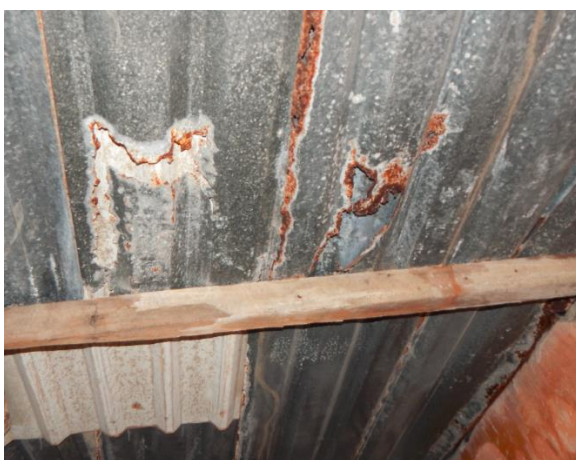
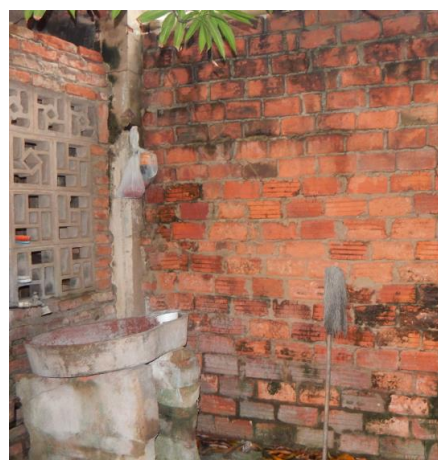
Figuras 97 y 98: Labores. Cubierta en lamina metalica para area de labores y muro posterior. Fuente: Elaboración propia.

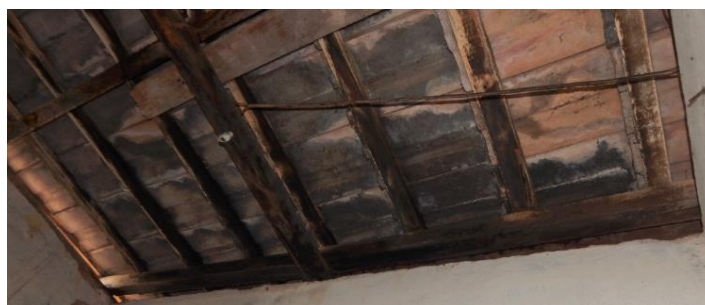
Figura 99: Ausencia de cielo raso. Estado general de cubierta en cocina, baño y depósito, los cuales no presentan cielo raso. Fuente: Elaboración propia.

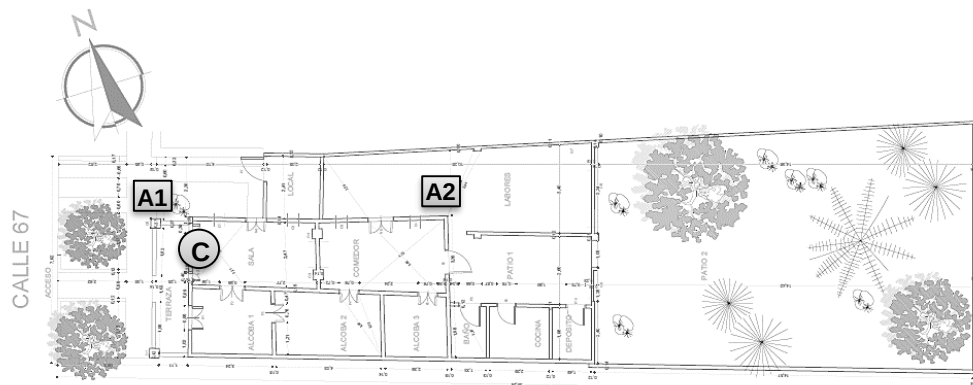
Figura 107: Localización de apiques. A1, corresponde a apique 1, mientras que A2 corresponde al apique y C indica las calas. Fuente. Elaboración propia.

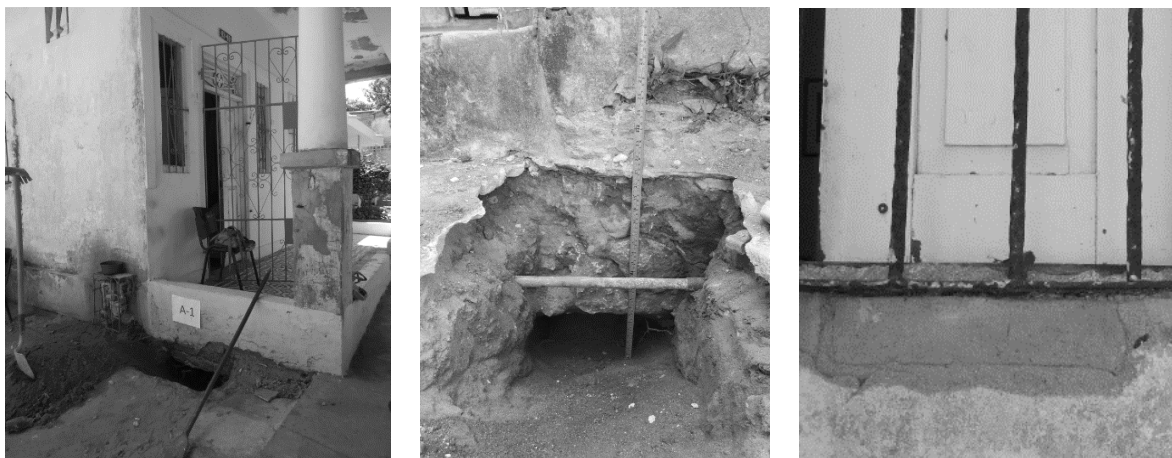
El sistema estructural corresponde por tanto a una cimentación superficial corrida en concreto ciclópeo, con uso de plataforma elevada en ladrillo de arcilla cocida para el soporte de muros; la mampostería es a soga y tizón en ladrillo macizo de arcilla (0.23\*0.05 m), con juntas de 2 a 3 cm y pañetes de aproximadamente 3 cm en mortero de cemento para el caso del hallazgo en apique 1; la plataforma elevada que se evidencia sobre el área del apique 2 se presume con aparejo por hiladas compuestas por dos ladrillos en soga y la siguiente en tizón. La cubierta es en teja de cemento, con soportería en listones de madera a dos aguas. Se destaca la excelente calidad de los materiales constitutivos, que sumados a la zona sísmica de baja incidencia han garantizado la estabilidad de la edificación original a pesar de la superficialidad y dimensiones de la cimentación. Véase figuras 108, 109 y 110.

Cala profunda: se evidenciaron las siguientes capas: pintura en tonalidad amarilla color oro azteca AM006- D, de colores Pintuco, seguida de una capa de pintura blanca, pañete en mortero con espesor de 1.5 cm aproximadamente y levante en ladrillo de arcilla macizo cocido de 23\*5 cm (largo\* ancho), con aparejo tipo soga y tizón, y mortero en cemento para pega de 2 cm.

Figuras 108, 109 y 110: Apiques 1 y 2 y cala profunda. Fuente. Elaboración propia.

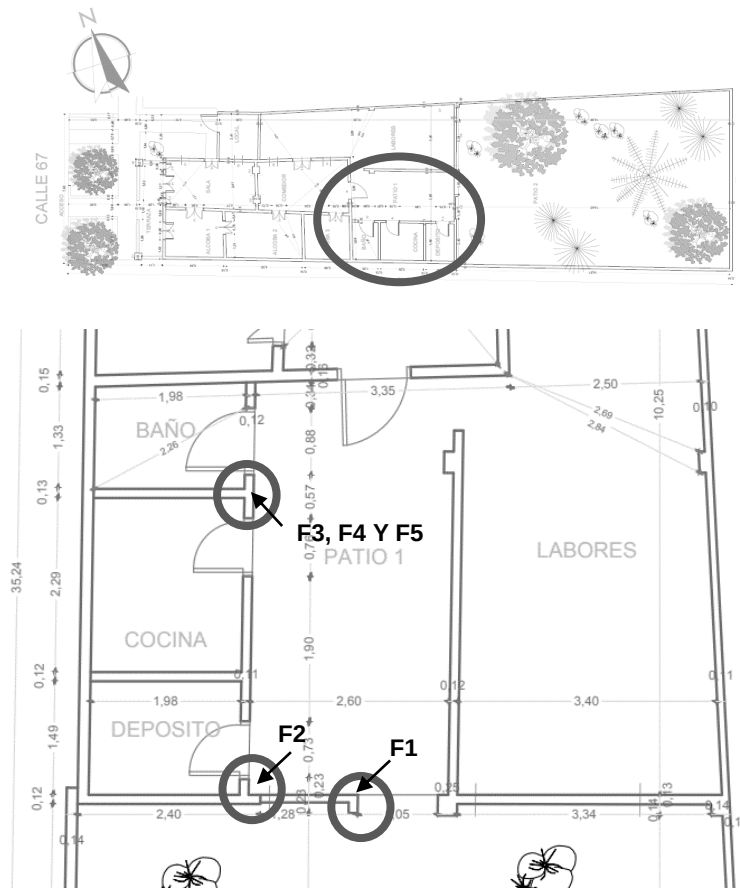
Se llevó a cabo un seguimiento con respecto a las dimensiones de ancho de las grietas y fisuras, así como las dimensiones de largo de las mismas. Para esto se realizó ficha de control de fisuras, véase anexo de Control de fisuras y grietas, donde se incluye el nombre del espacio, la localización de la afectación en el plano general del inmueble, la vista general de la patología y el detalle con elemento de medida a nivel de fisurómetro para las mediciones 1 y 2, así como una breve descripción de la lesión. Cabe destacar que las grietas y fisuras se evidencian en una construcción adicional y posterior a la construcción del inmueble principal, que se encuentra adosado al mismo, sin junta sísmica ni otro tipo de tratamiento, figuras 111 y 112.

Figuras 111 y 112: Fisuras. Localización de fisuras estudiadas. Fuente. Elaboración propia.

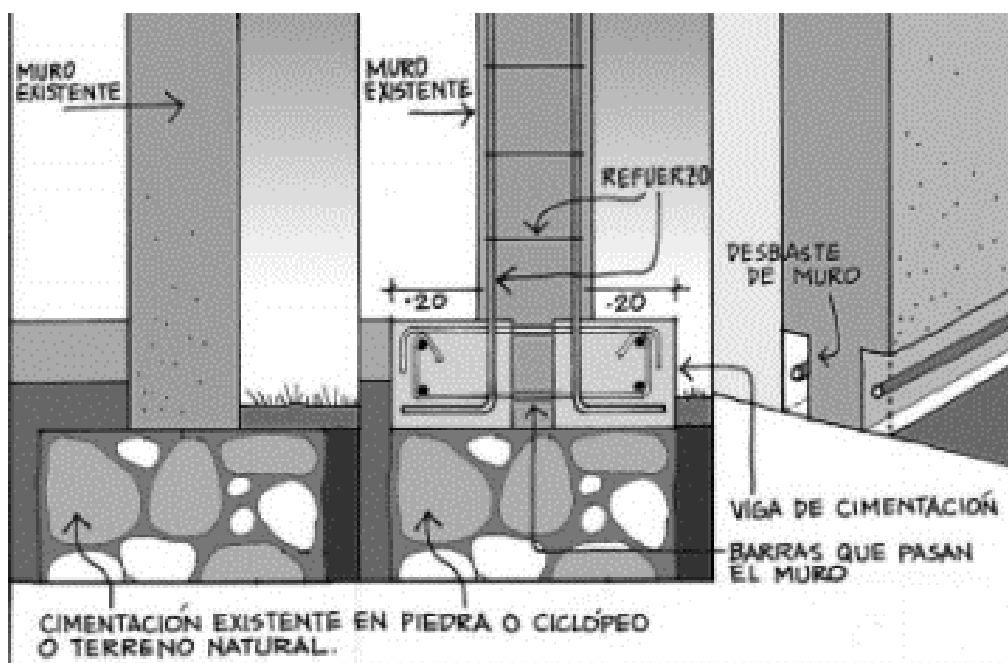
Figura 117: Recalce de la cimentación. Esquema de recalce a realizar. Fuente: (AIS, 2001).

La construcción original no presenta grietas, fisuras, torsiones o alabeos en sus muros y de conformidad con los hallazgos de las exploraciones realizadas, podemos inferir que el inmueble presenta estabilidad estructural moderada, aun cuando no cuenta con elementos de confinamiento superiores; así, en aras de asegurar la vida útil del inmueble y por la capacidad económica de los propietarios del mismo, se propone realizar reforzamiento de la cimentación en muros perimetrales de acuerdo a las acciones de reparaciones de vivienda del Manual de Construcción, Evaluación y Rehabilitación Sismo Resistente de Viviendas en Mampostería. Ver figura 117.

Este reforzamiento consiste en construir vigas de cimentación en concreto reforzado sobre la cimentación existente de los muros perimetrales, para ello se recomienda hacer una excavación de manera paralela a los muros, aproximadamente a 0,20 m de separación de cada lado. El Manual señala que la parte del muro empotrada al suelo debe picarse para anclar los refuerzos, posteriormente deben clocarse las formaleas y fundir el elemento en concreto cuidando el curado del mismo. Las fases para la ejecución del refuerzo de la cimentación son:

- ✓ Refuerzo y apoyo provisional del inmueble mediante apeos tanto exteriores como interiores, esta transferencia de cargas al apoyo se hace mediante cuñas y gatos.
- ✓ Intervención de la cimentación: se opta por reforzar el sistema de cimentación existente mediante la instalación de viga de arriostra en concreto, manteniendo el plano de apoyo, para ello debe de cuidar de anclar mediante varillas de acero corrugadas la cimentación existente con el recalce a instalar con el uso de resinas epóxica.
- ✓ Transferencia de cargas a la cimentación modificada, se debe dejar curar el concreto para transferir las cargas a este, posteriormente se debe de rellenar las excavaciones realizadas y si fuese necesario reparar platillas de piso.

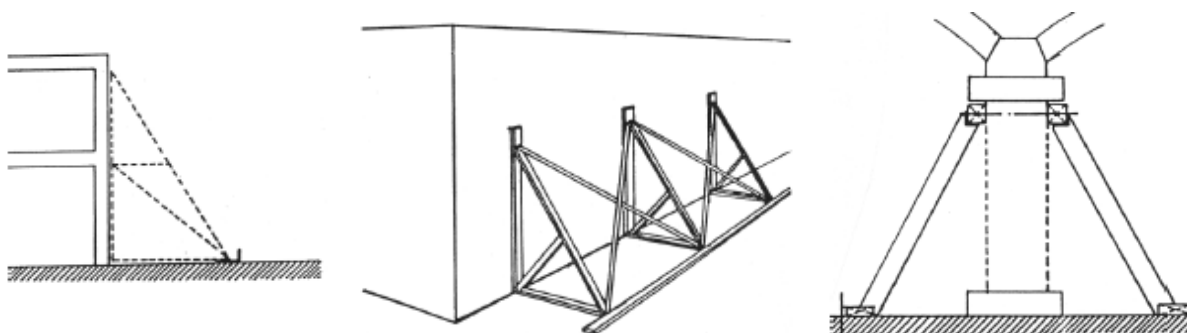
*Figuras 118, 119 y 120: Apuntalamientos. Estructura para evitar deformaciones y apeo con collarines para carga al terreno. Fuente: (Rodríguez, F; Rodríguez, V; Santa Cruz; Torreño y Ubeda, 2004).*

Con respecto a los apuntalamientos, véase figuras 118, 119 y 120, se recomienda el uso de apeos angulares para evitar desplomes, alabeos y deformaciones. Para contrarrestar los empujes en muros divisorios internos de la vivienda se recomienda un apeo por collarín y tornapuntas, que funcionan como arriostramientos horizontales.

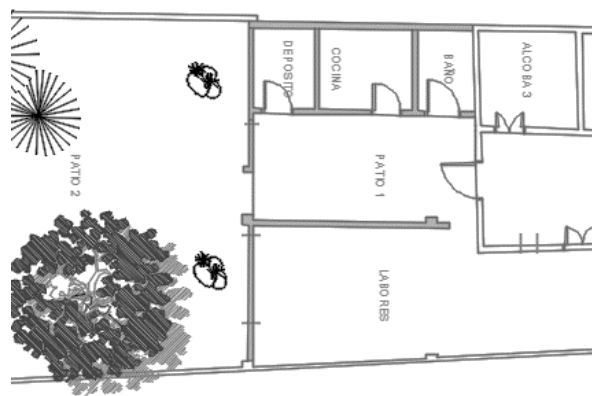
Figura 121: Demolición de muros. Se somborean los muros a demoler. Fuente: Elaboración propia.

Posterior al desmante de elementos, se realizará demolición de muros y plantillas de piso según figura 121, realizando esta demolición con herramientas manuales o mecánicas de menor tamaño para evitar daños a construcciones vecinas, retirando los sobrantes y escombros y transportándolos a sitios que correspondan a botaderos certificados.

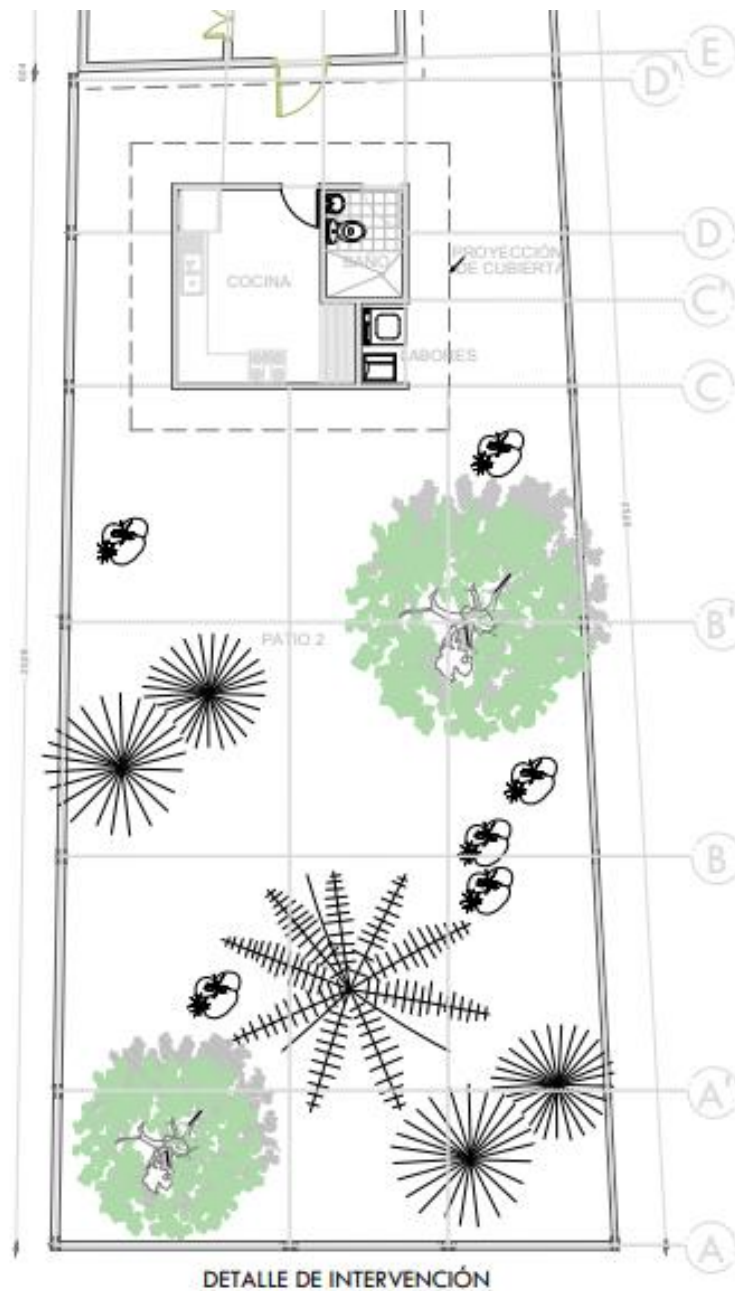
Figura 122: Reubicación de espacios. Propuesta de reubicación de espacio con inclusión de columnetas para muro perimetral. Fuente: Elaboración propia.
