TPI TRABAJO PROFESIONAL INTEGRADO II

Especialización en Patologías de la Construcción,  
Universidad Santo Tomas

**Especialización Patología de la Construcción  
Septiembre 2020**

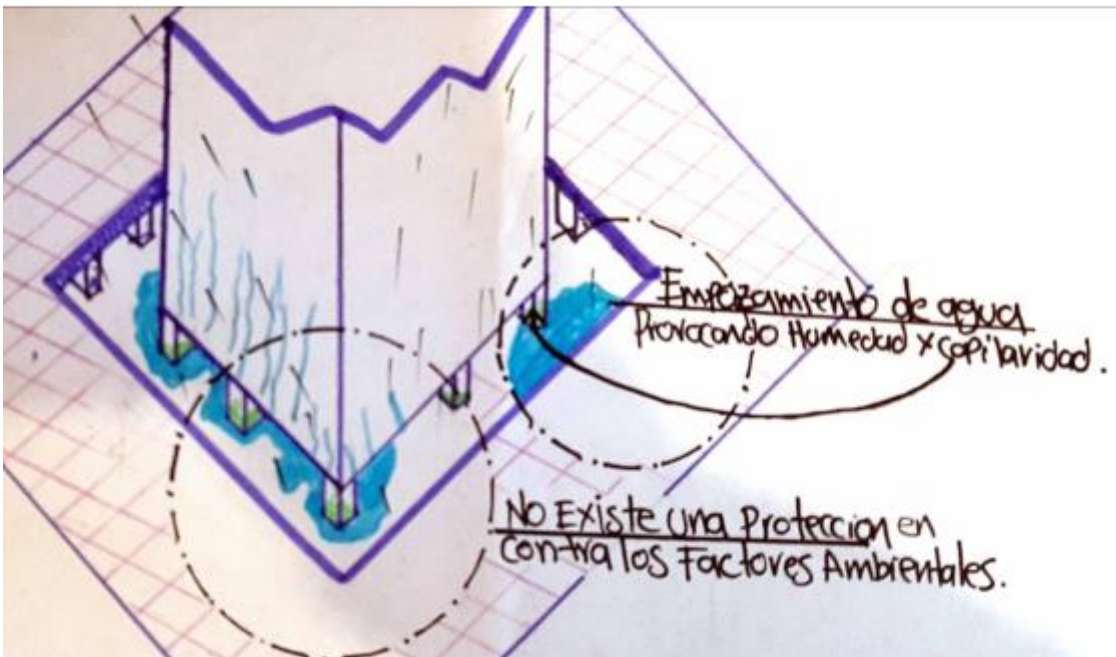
Ilustración 28 Esquema de la problemática por falta de protección a los factores ambientales.

No se diseñó una protección contra los factores ambientales para los pórticos de apoyo de toda la Superestructura lo cual está generando lesiones en las columnas de los parqueaderos las cuales según los análisis de carbonatación muestran ya afección en la capa de despasivación del acero.

1. La placa de Cimentación muestra muchos desniveles por lo que se genera empozamiento de agua cada vez hay presencia de agua, lo cual causa una grave humedad por Capilaridad en las columnas del Parqueadero.

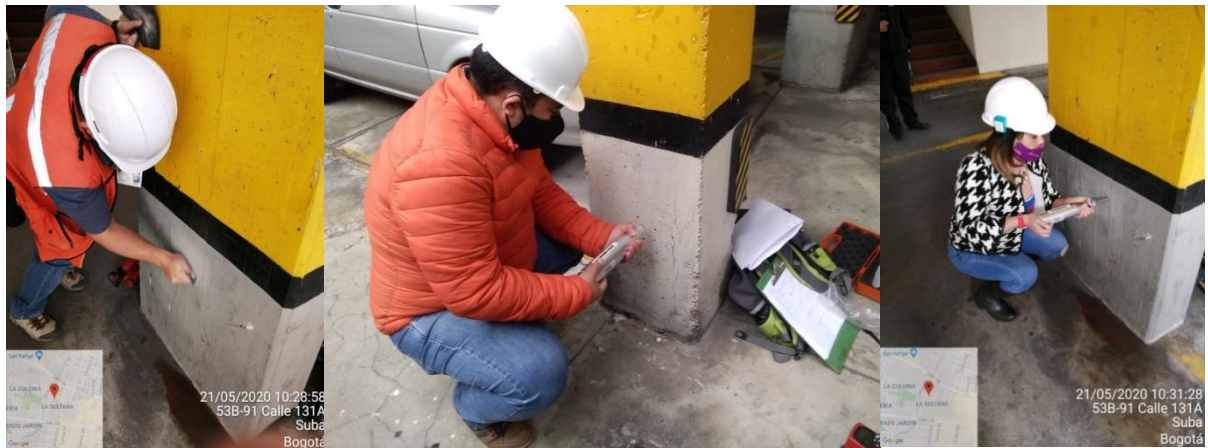
**Ilustración 36 Preparación de la superficie y realización del ensayo.**

***Si bien es claro el ensayo está orientado a definir la uniformidad del concreto y no propiamente resistencia a la compresión, debido a las limitaciones actuales por la pandemia, no se pudo realizar extracción de núcleos, el valor obtenido por medio de este ensayo no destructivo nos da una idea cercana al estado actual de los concretos del paciente.***

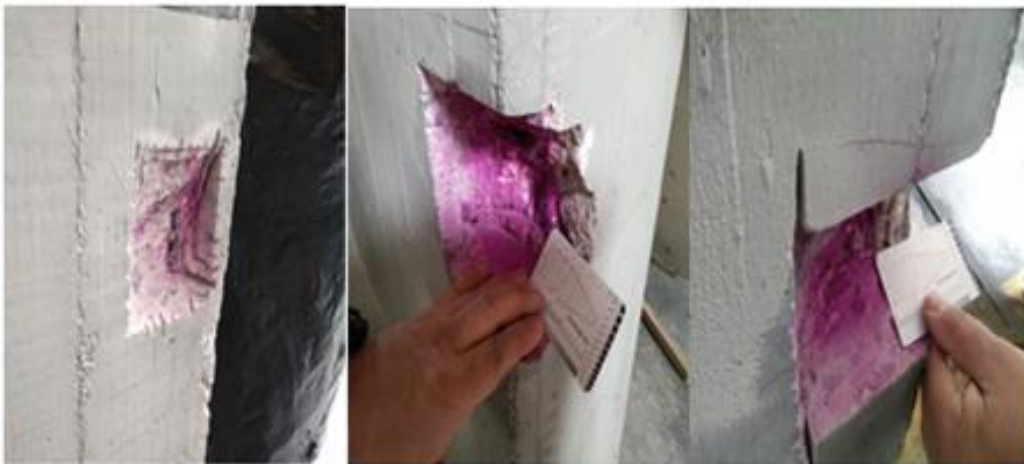
**Ilustración 37** Apique realizado para hacer prueba de carbonatación.

Ensayo Carbonatación: Por medio de este ensayo se verifico el avance del frente de carbonatación estableciendo un valor promedio de 38 mm, lo cual es un indicativo que el acero de refuerzo en general debido a su escaso recubrimiento como se mencionó anteriormente, perdió su capa de pasivación y es propenso a sufrir corrosión.
