**Estudio patológico y propuesta de intervención al puente San Joaquín en la ruta  
Puerto Rico – San Vicente del Caguán**

**ESPECIALIZACIÓN PATOLOGÍA DE LA CONSTRUCCIÓN**

**UNIVERSIDAD SANTO TOMÁS**  
**DECANATURA DE UNIVERSIDAD ABIERTA Y A DISTANCIA**  
**ESPECIALIZACIÓN PATOLOGÍA DE LA CONSTRUCCIÓN**  
**BOGOTÁ AGOSTO 2019**

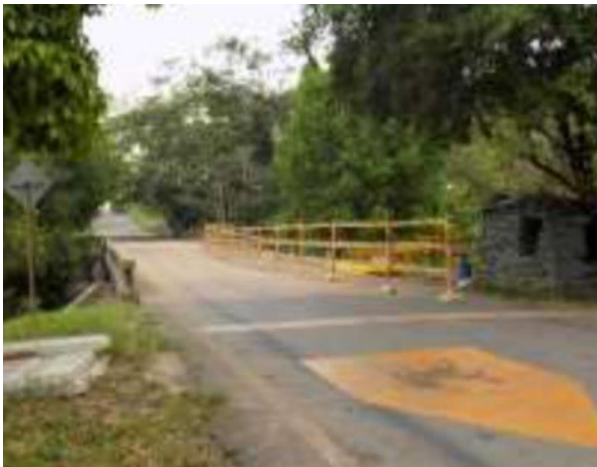
*Figura 5. Vista frontal del puente*

Actualmente el puente tiene una restricción de carga a 20 toneladas y el carril derecho cerrado en la luz derecha, pues sus vigas de una luz presentan fisuras y en especial una viga externa con una deformación excesiva ( Figura5), presenta desprendimiento de concreto en la parte central. El puente tiene una protección en hexápodos ( Figura6) de concreto en la

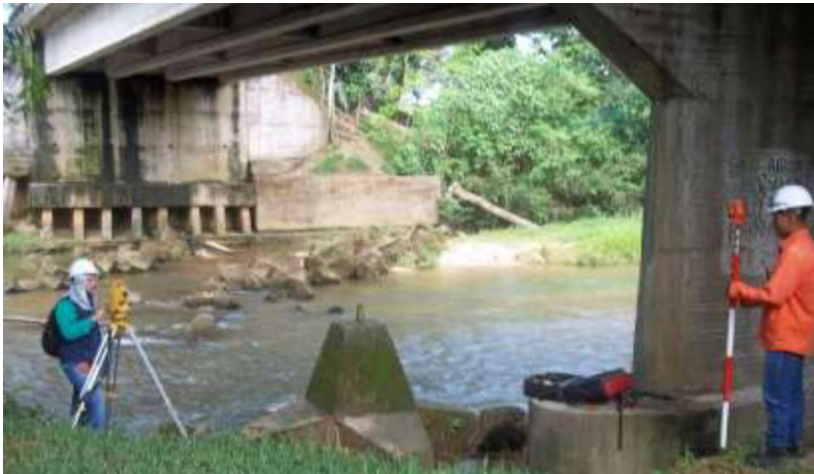
*Figura 14. Levantamiento Topográfico y batimetría*

De la Topografía se concluye que la pila y estribos no presentan problemas de verticalidad o torsión

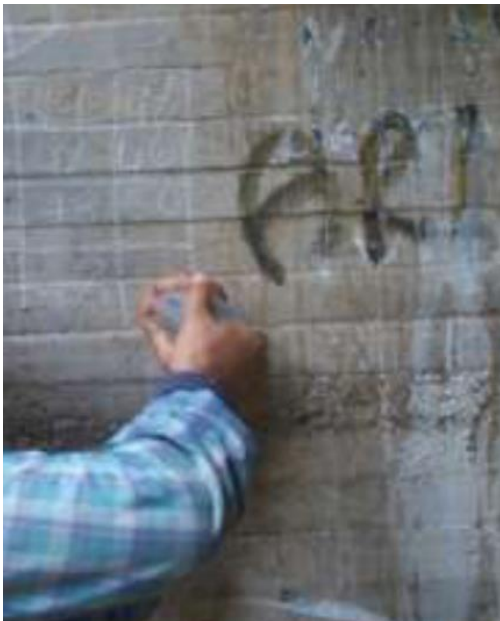
*Figura 15. Toma índice de rebote en el concreto*

Se siguen los parámetros de la norma INV E-413 y los resultados se muestran en el anexo 3, los resultados están calculados con dos curvas definidas en función del tiempo de los concretos, los cuales han aumentado su dureza superficial debido a la carbonatación, por lo que usaremos la siguiente tabla de corrección con el error medio, adicional a la del esclerómetro.

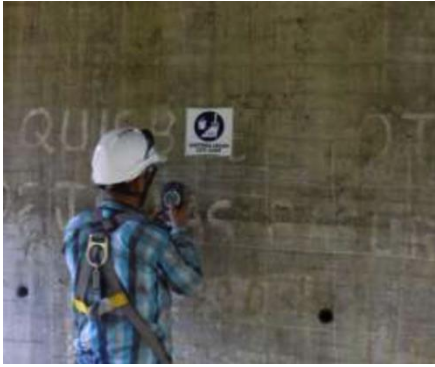
*Figura 17. Mapeo del acero de refuerzo*

**Detección del acero de refuerzo:** El acero de refuerzo queda plasmado en planos. Esta distribución de acero encontrada, se utiliza para corroborar los resultados obtenidos en el cálculo estructural. Se encuentra que el acero colocado, cumple con el requerimiento para el esfuerzo de momento y corte, producidos por el camión de diseño original, por que lo que no puede ser una razón de la aparición de las grietas y fisuras en las vigas del vano D del puente.
