Anexo 4

Fichas Historia Clínica

Tipificación de lesiones por proceso patológico o mecanismo de daño

<p>CENTRO COMERCIAL CUBA CRA 15 # 72C-51 BARRIO CUBA</p> <p>PROPIETARIO CONSTRUCCIONES ESPECIALES LTDA.</p>	<p>LUZ MARINA OROZCO BEDOYA INGENIERO CIVIL</p> <p>RENE RESTREPO BARRERO INGENIERO CIVIL</p>	<p>APROBO</p>	<p>CONTIENE</p> <p>PLANTA LOSA CUARTO PISO MODULO II</p>	<p>DIBUJO</p> <p>LUZ MARINA OROZCO BEDOYA RENE RESTREPO BARRERO</p>	<p>ESCALA</p> <p>1:100</p> <p>FECHA</p> <p>DICIEMBRE - 2021</p>	<p>PLANO</p> <p>1 DE 3</p>
---	--	---------------	--	---	---	----------------------------

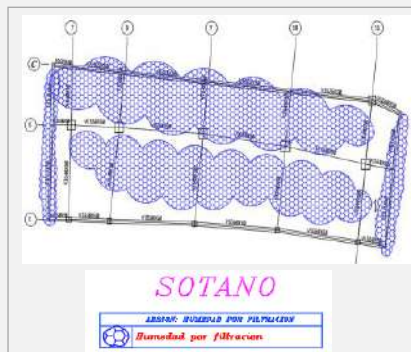
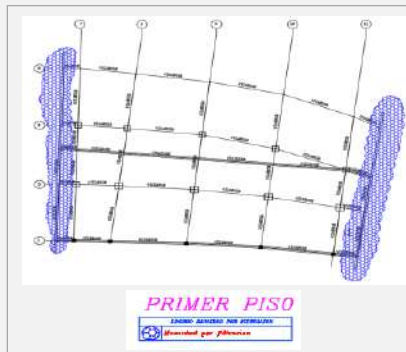
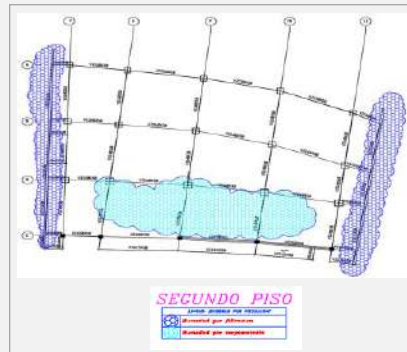
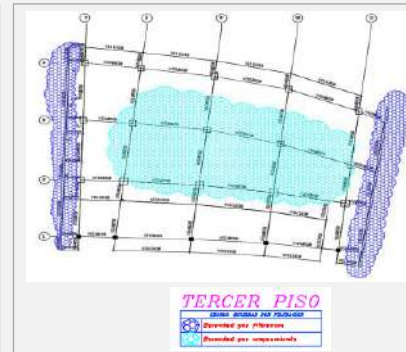
Lesión: Humedad por filtración Tipo de lesión: Física

Ubicación: Sótano, primero, segundo, tercer y cuarto piso

Descripción de la lesión: Se observan humedades en las placas contiguas a las dilataciones entre los modulos 1 y 3, zonas de fachada y en todo el cuarto piso, con presencia de organismos vegetales y animales y empozamiento en algunas zonas

Reparación del efecto: - Lavar las zonas afectadas debido a que estas presentan suciedad por presencia de organismos vegetales y animales
- Realizar secado en áreas afectadas, por medios físicos o mecánicos
- Reemplazo de plaquetas de entrepiso entre los niveles 2 y 4
