EDIFICIO:	TEATRO MUNICIPAL SAN MARTIN DE LOS LLANOS, DEPARTAMENTO DEL META	AREA ESTUDIO:	CERRAMIENTOS
ESPACIO:	Fachada Oeste	ELEMENTO:	Muro fachada
ORIENTACION:	Oeste	FECHA:	sep-15
MATERIALES:	Muro bloque cemento confinado estructura concreto reforzado recubrimiento parcial fachaleta y parcial mortero con pintura	NUMERO:	A-04
SISTEMA CONSTRUCTIVO:	mampostería confinada

TEATRO MUNICIPAL SAN MARTIN DE LOS LLANOS, DEPARTAMENTO DEL META
Cubierta
Planta
zinc
Cubierta sobre estructura metálica sujeta con amarre de alambre

CUBIERTA
Cubierta general
sep-15
B-01

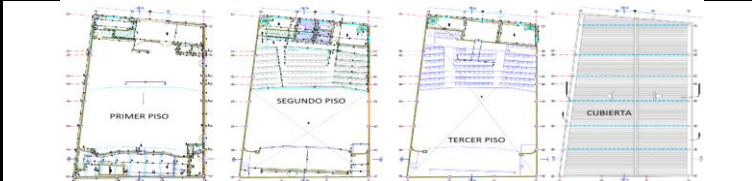
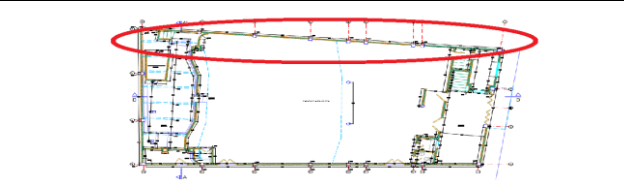
ASPECTO EXTERNO Manchas humedades cavidades descamaciones pérdida de material ALTERACIONES TRAUMATICAS grietas asentamientos roturas VANOS carpinterías dinteles jambas alfagias COMPORTAMIENTO HIGROTHERMICO componentes espesores humedades interiores PROTECCIONES pañetes estucos pinturas INTERVENCIONES reparaciones	Deterioro de pinturas y humedades internas, externamente suciedad y humedad. Resultado propio del abandono de la edificación. Falta de recubrimientos externos.

x		x			x					x		x				x					x		x				x			x			x				x	x			x					x					x		x				x													x			x				x			x		x				x														x																				x		x					x
			x		x			x																																																																																																																																							
			x		x				x																																																																																																																																						
				x		x				x																																																																																																																																					
			x			x				x																																																																																																																																					
x			x					x																																																																																																																																							
			x		x				x																																																																																																																																						
		x			x				x																																																																																																																																						
		x		x				x																																																																																																																																							
		x																																																																																																																																													
		x		x					x																																																																																																																																						
	La mampostería presenta grietas evidenciadas por la parte interna y externa entre ejes H y I; F y G; A y B.																																																																																																																																														
	Aspecto normal con afectación por abandono																																																																																																																																														
	Resultado propio del abandono de la edificación. Humedades en el interior y exterior.																																																																																																																																														
	Totalmente deteriorado internamente																																																																																																																																														
	Retoques de pintura y muros con reemplazo de bloques
