UNIVERSIDAD SANTO TOMÁS
PRIMER CLAUSTRO UNIVERSITARIO DE COLOMBIA

Especialización Patología de la Construcción

Estudio patológico de la vía principal que comunica al municipio de Ipiales con el municipio de Cuaspud Carlosama en el departamento de Nariño.

2025

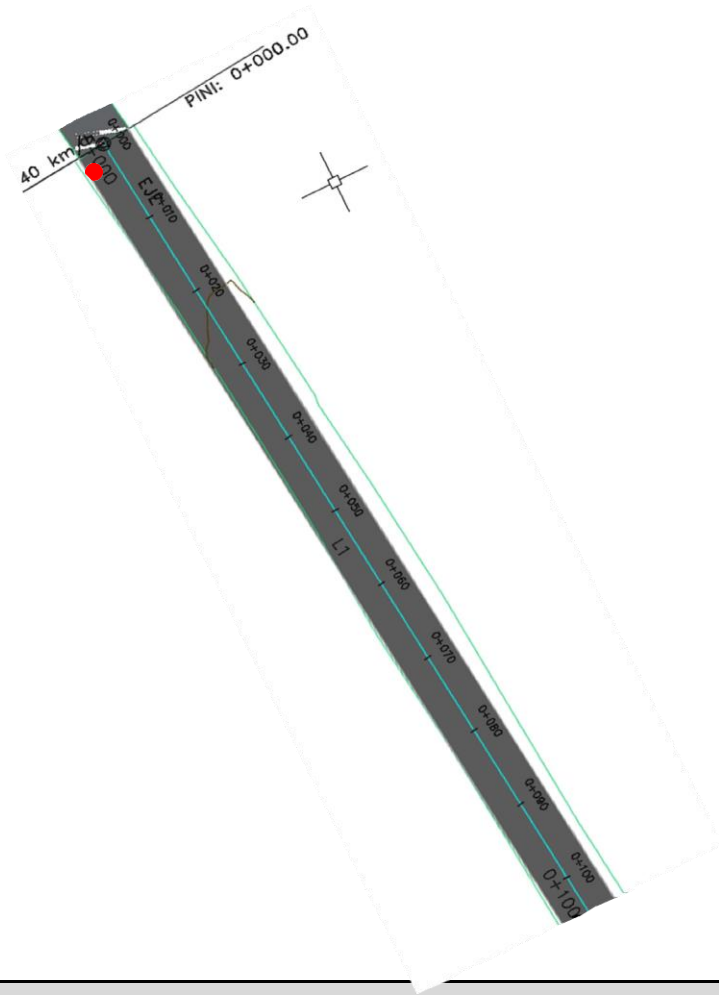
1. PLANO DE LOCALIZACIÓN GENERAL DEL GRUPO PATOLOGICO

CONDICIONES AMBIENTALES		GRADO DE AFECTACIÓN		APLICACIÓN PATOLÓGICA	
TEMPERATURA	18° / 7°	LEVE		PEDIATRICA	
HUMEDAD	66%	MODERADO		GERIATRICA	X
CLIMA	FRIO-LLUVIOSO	SEVERO		FORENSE	
PLUVIOSIDAD	106 mm	GRAVE	X	PREVENTIVA	
GRUPO PATOLÓGICO				FISURACIÓN LONGITUDINAL	
CLASIFICACION DE LA CAUSA		CAUSA		PREDIAGNOSTICO	
Mecánica		MOVIMIENTO DE LA CAPA DE SOPORTE TRANSITO REPETITIVO EN ZONAS DEBILITADAS		Se evidencian fisuras las cuales se originan principalmente por la fatiga del asfalto, el cual es provocado por la constante aplicación de carga repetitiva en zonas donde la capa de rodadura se encuentra débil y se evidencia perdida del ligante.	
INDIRECTA		LESION			
		AGRIETAMIENTO LONGITUDINAL Y TRANSVERSAL

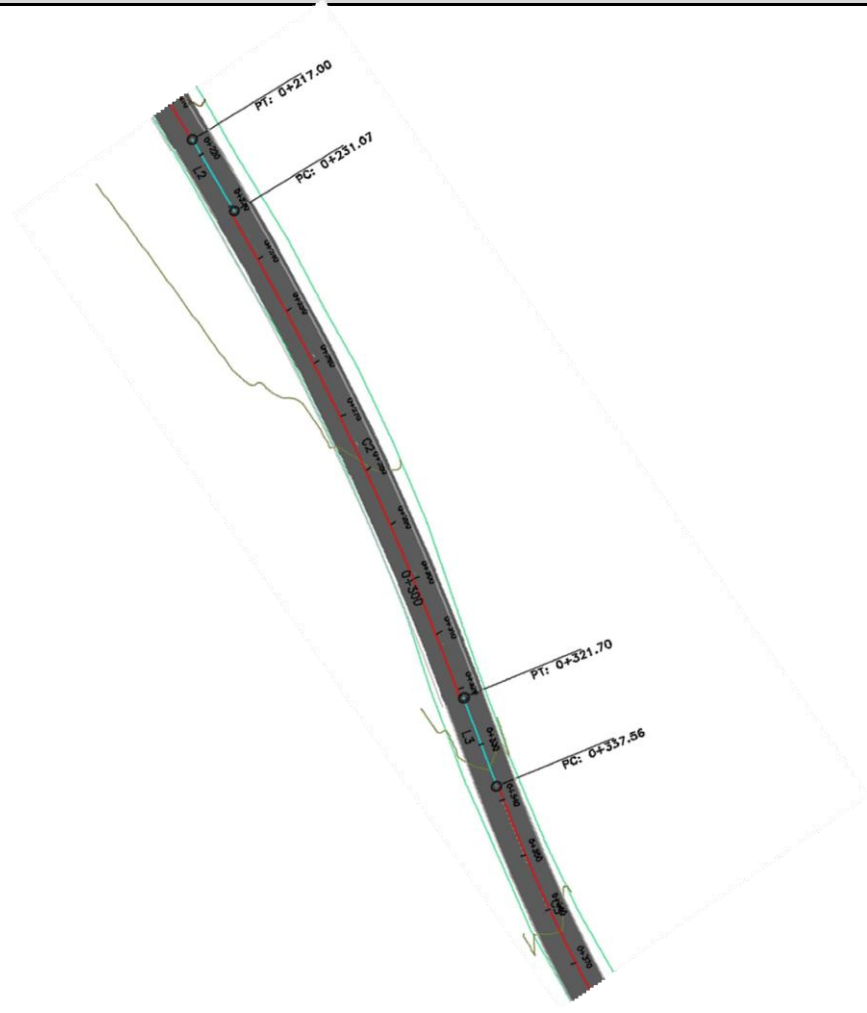
1. PLANO DE LOCALIZACIÓN GENERAL DEL GRUPO PATOLÓGICO

CONDICIONES AMBIENTALES		GRADO DE AFECTACIÓN		APLICACIÓN PATOLÓGICA	
TEMPERATURA	14° / 4°	LEVE		PEIÁTRICA	
HUMEDAD	66%	MODERADO		GERIÁTRICA	X
CLIMA	FRIO-LLUVIOSO	SEVERO		FORENSE	
PLUVIOSIDAD	106 mm	GRAVE	X	PREVENTIVA	
FECHA DE CONSTRUCCIÓN	2005			CURATIVA	
EDAD DE LA VÍA	15 AÑOS			ABSCISA	
				K0+217 - K0+339.56	
GRUPO PATOLÓGICO			FISURACIÓN POR FATIGA		
CLASIFICACIÓN DE LA CAUSA	CAUSA		PREDIAGNOSTICO		
Mecánica	ENVEJECIMIENTO DE LA CAPA DE RODADURA. TRANSITO REPETITIVO DE TRAFICO PESADO.		Entre el K0+217 y el K0+350 aproximadamente se evidencia agrietamiento en forma de malla causada principalmente por la fatiga del material debido a diferentes factores en especial el envejecimiento y el elevado tránsito de vehículos de carga, al tratarse de una vía fronteriza.		
INDIRECTA	LESIÓN				
	FISURACIÓN POR FATIGA (PIEL DE COCODRILO)

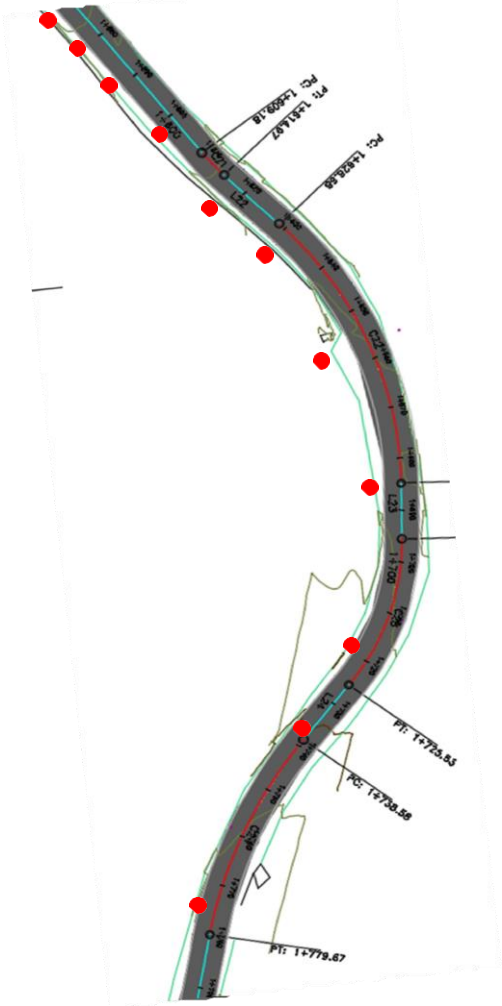
CONDICIONES AMBIENTALES		PEDIÁTRICA			
	TEMPERATURA	14° / 4°	GERIÁTRICA		X	
	HUMEDAD	66%	FORENSE			
	CLIMA	FRIO-LLUVIOSO	PREVENTIVA			
	PLUVIOSIDAD	106 mm	CURATIVA			
	FECHA DE CONSTRUCCIÓN		2005		ABSCISA	
	EDAD DE LA VÍA		15 AÑOS		K0+217 - K0+770.56	
	GRUPO PATOLÓGICO			BACHES		
	CLASIFICACION DE LA CAUSA		CAUSA		PREDIAGNOSTICO	
	Mecánica INDIRECTA		SU CAUSA PRINCIPAL ES LA EVOLUCIÓN DE OTRAS PATOLOGÍAS COMO LA FISURACIÓN Y EL AHUELLAMIENTO LAS CUALES NO SON TRATADAS A TIEMPO		En el tramo objeto de inspección se puede observar gran cantidad de baches de diferentes tamaños, alguno con una profundidad riesgosa para el tránsito vehicular y peatones, estos baches se han originado por el mal drenaje de la vía en gran parte ya que los estancamientos han provocado pérdida de material grueso y fino al igual que la desestabilización de la capa de soporte.

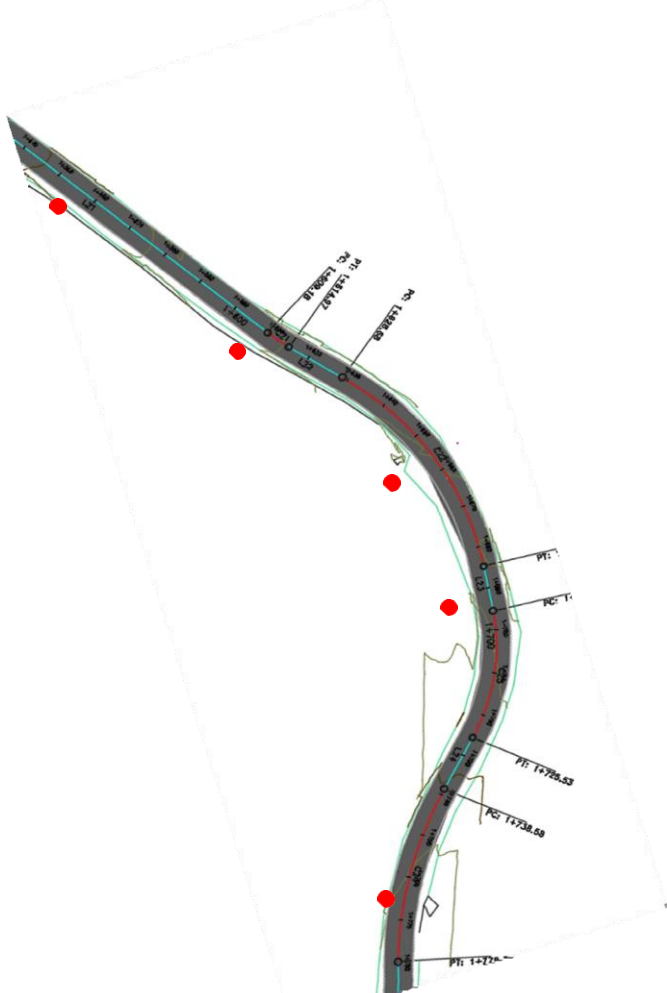
1. PLANO DE LOCALIZACIÓN GENERAL DEL GRUPO PATOLÓGICO

CONDICIONES AMBIENTALES		GRADO DE AFECTACIÓN		APLICACIÓN PATOLÓGICA	
TEMPERATURA	14° / 4°	LEVE		PEDIÁTRICA	
HUMEDAD	66%	MODERADO		GERIÁTRICA	X
CLIMA	FRIO-LLUVIOSO	SEVERO		FORENSE	X
PLUVIOSIDAD	106 mm	GRAVE	X	PREVENTIVA	
FECHA DE CONSTRUCCIÓN	2005			CURATIVA	
EDAD DE LA VÍA	15 AÑOS			ABSCISA	
				K0+217 - K0+550.56	
				DESGASTE SUPERFICIAL	
CLASIFICACIÓN DE LA CAUSA		GRUPO PATOLÓGICO		CAUSA	PREDIAGNOSTICO
Mecánica				EL TRANSITO VEHICULAR DE CARGA PESADA Y EL ENVEJECIMIENTO DEL ASFALTO HAN PROVOCADO EL AUMENTO DE ESTA CONDICIÓN.	La pérdida de la textura original de la carpeta asfáltica ha ido aumentando con el tiempo lo que ha ocasionado pérdida del material granular y de adherencia de estos, se evidencia que el tránsito de vehículos de carga es repetitivo y no hay un control de peso que mitigue esta patología.
INDIRECTA				LESIÓN	
				DESGASTE SUPERFICIAL

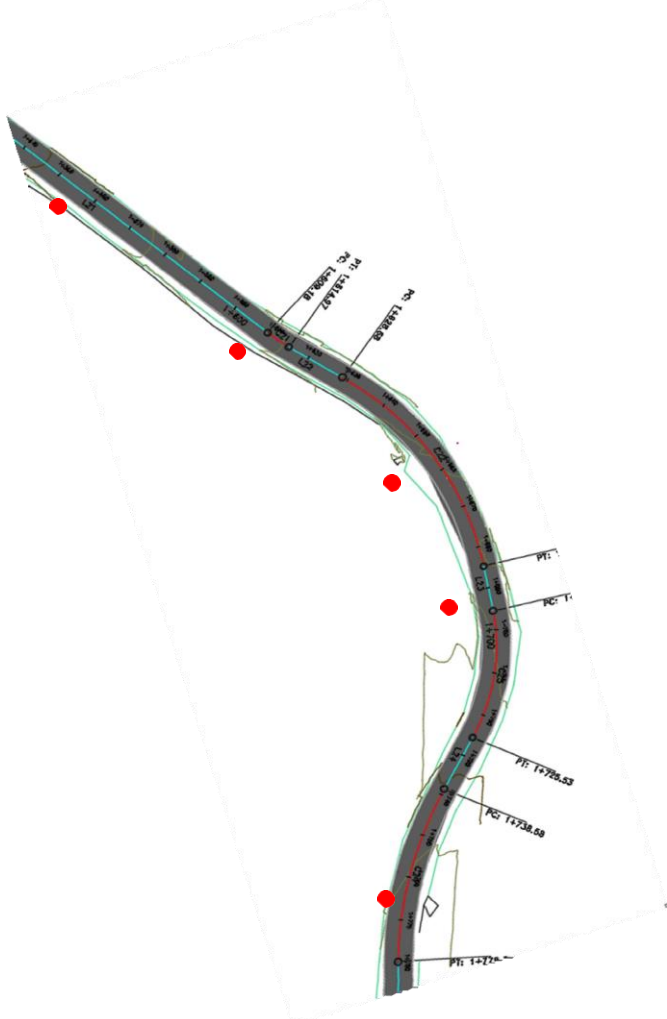
1. PLANO DE LOCALIZACIÓN GENERAL DEL GRUPO PATOLÓGICO

CONDICIONES AMBIENTALES		GRADO DE AFECTACIÓN		APLICACIÓN PATOLÓGICA	
TEMPERATURA	14° / 4°	LEVE		PEDIÁTRICA	
HUMEDAD	66%	MODERADO		GERIÁTRICA	
CLIMA	FRIO-LLUVIOSO	SEVERO		FORENSE	
PLUVIOSIDAD	106 mm	GRAVE	X	PREVENTIVA	
FECHA DE CONSTRUCCIÓN	2005			CURATIVA	X
EDAD DE LA VÍA	15 AÑOS				
					ABSCISA K0+000 - K0+870.30
					DESINTEGRACION
					PREDIAGNOSTICO
CLASIFICACIÓN DE LA CAUSA		GRUPO PATOLÓGICO		CAUSA	
Mecánica				MATERIALES INCOMPATIBLES CON EL PAVIMENTO ORIGINAL.	Se observa en toda la longitud de la vía objeto de estudio varios tramos reemplazados con adoquín, material no compatible con el pavimento original, el cual con el tiempo ha causado diferencias en la rigidez ocasionando desmoronamiento en los bordes, hundimientos del área parchada y la filtración de agua a la base.
INDIRECTA				PARCHEO	
				LESIÓN
