| DESCRIPCION PATOLÓGICA DE LA CONSTRUCCIÓN | | | | | |
| NOMBRE: EDIFICIO MULTIFAMILIAR ATLANTIS | | PH SUELO: No se tiene reporte | | MECÁNICA: <input checked="" type="checkbox"/> | |
| LOCALIZACIÓN: CRA 39A # 44 - 58/60 CABECERA, BUCARAMANGA | | TEMPERATURA: 20°C - 27°C | | FÍSICA: <input checked="" type="checkbox"/> | |

| HISTORIA CLÍNICA Y DIAGNOSTICO | IDENTIFICACIÓN DE LESIONES | | FECHA | | |

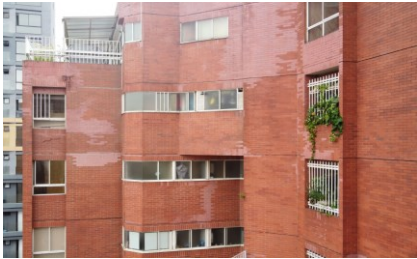
| DESCRIPCION GRAFICA DE LA PATOLOGÍA | | |
|---|---|---|
| 1.<br> | Fisuras que se prolongan entre elementos de estructurales y no estructurales.<br>Grietas y desprendimientos de elementos de fachaleta<br>Suciedades y proliferación de organismos en fisuras y grietas<br>todas las patologías ya han tenido la trascendencia que esta afectando la parte interior de las unidades residenciales<br>El estado del mal estado de la fachada es de forma generalizada. | |

| DESCRIPCION GRAFICA DE LA PATOLOGÍA | | |
|---|---|---|
| 2.<br> | 1. Cambio de sistema de fachada<br>Construcción de juntas de dilatación<br>Construcción de alfajías<br>Eliminación del uso e intervención de jardineras<br>5. Estipulación de mantenimientos progresivos. | 2.<br>3.<br>4.<br>Se recomienda el asesoramiento de un arquitecto para el diseño de fachada, ademas del uso de mano de obra calificada para este tipo de obras civiles y la elaboracion de una manual de mantenimientos. |

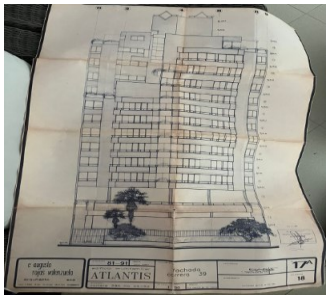
| <b>NOMBRE:</b> | EDIFICIO MULTIFAMILIAR ATLANTIS | SISTEMA CONSTRUCTIVO: PÓRTICOS EN CONCRETO REFORZADO |
|---|---|---|
| 1992 | SE REALIZA CONSTRUCCIÓN | |

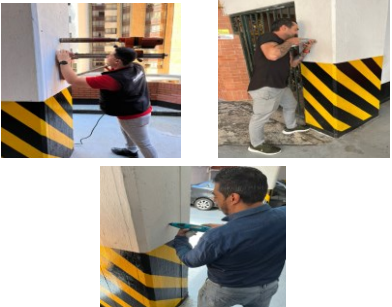
| <b>NOMBRE:</b> | EDIFICIO MULTIFAMILIAR ATLANTIS | SISTEMA CONSTRUCTIVO: PÓRTICOS EN CONCRETO REFORZADO |
|---|---|---|
| 2022 | SE GENERA ESTUDIO PATOLÓGICO | |
