**ESTUDIO PATOLÓGICO PARA INTERVENCIÓN DE CASA DE HABITACIÓN UNIFAMILIAR
EN EL MUNICIPIO DE PUERTO ASÍS PUTUMAYO**

Universidad Santo Tomás Facultad de Ingeniería Civil
Especialización en Patología de la Construcción

01 noviembre de 2025

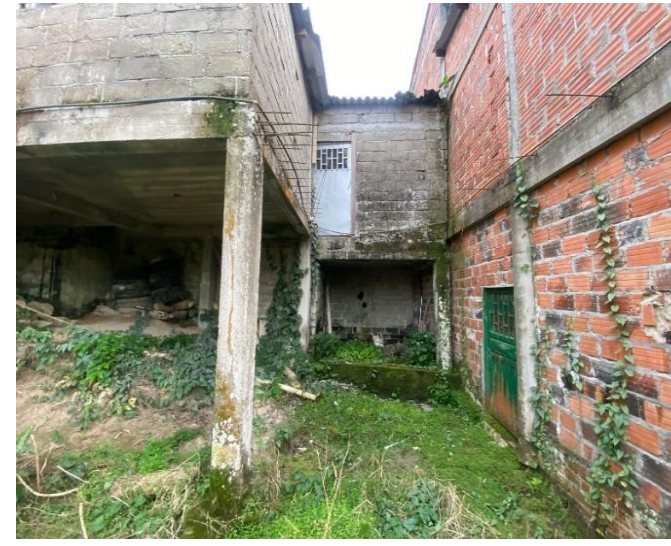
CUADRO RESUMEN DE LESIONES		TIPO DE LESIÓN		CLASIFICACIÓN DE LA LESIÓN				CAUSAS		DIAGNOSTICO	AFECTACIÓN DE DAÑOS		NIVEL DE DAÑOS		NIVEL DE RECUPERACIÓN				
CLASE DE LESIÓN	TIPOLOGÍA	PRIMARI A	SECUNDARI A	L	M	S	G	DIRECTA	INDIRECT A		ESTRUCTURAL	ARQUITECTÓNICA	SEVERO	GRAVE	OBLIGATORIA	RECOMENDABLE			
L01 - FICHA 07	FÍSICA	HUMEDAD						FÍSICAS	X	Humedad en muros por capilaridad y filtraciones de humedad desde el terreno y agua de lluvia, lesión severa que requiere atención inmediata para evitar deterioro masivo del elemento por erosión,	ESTRUCTURAL		LEVE		RECOMENDABLE

Capilar		X				MECÁNICA S			PROYECTO	X	ARQUITECTÓNICA	X	MODERADO			CONVENIENTE	
		Filtración		X									FUNCIONAL		SEVERO		X	OBLIGATORIA	X
		SUCIEDAD							QUÍMICAS			OTROS	X						
		Deposito	X												GRAVE				
		EROSIÓN							PREVIAS		X								
Atmosférica	X																		
L02 - FICHA 08	MECÁNICAS	GRIETAS						FÍSICAS		Grietas en fachada generadas por asentamiento diferenciales por cargas mayores en cimentación de edificación vecina adosada, bulbos de compresiones diferenciales generando el hundimiento progresivo de edificación caso de estudio	ESTRUCTURAL	X	LEVE		RECOMENDABLE
