**Estudio patológico a un colegio ubicado en la localidad Santa Fe en la ciudad de Bogotá**

**Especialización en Patología de la Construcción**

**Trabajo profesional integrado para optar por el título de especialista en patología de la  
construcción**

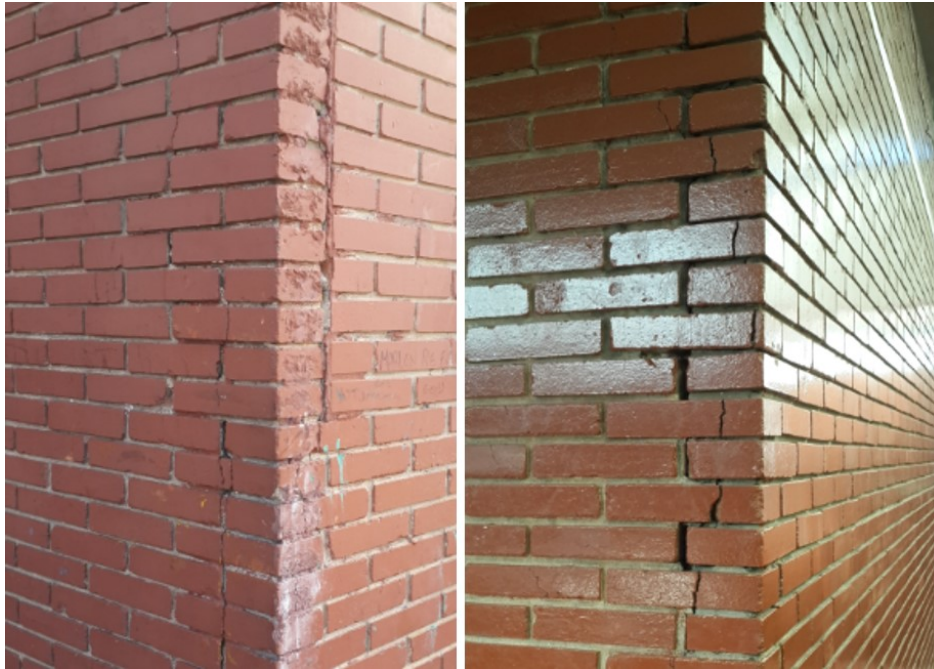
Figura 2: Fisuras por empuje entre muros. Fuente: Propia

- **Fisuras por empuje entre muros:** Este tipo de fisuras son producidas por empuje de muros adyacentes, como consecuencia de las variaciones de temperatura y humedad, que provocan contracciones y dilataciones, generando empujes sobre elementos adyacentes, que producen la separación y fisuración de las piezas de mampostería. En la figura 2, se evidencia la separación que se está dando entre muros perpendiculares, se ha perdido el mortero de pega y se puede observar que algunas piezas de mampostería presentan fisuras.

Algunas de las fisuras encontradas corresponden a procesos de dilataciones y contracciones, generando la aparición de fisuras en la intersención entre elementos, por tal razón, la intervención de éste tipo de lesiones se basará en realizar la limpieza de la junta de dilatación y la reparación de la misma. Para la reparación de juntas, como en el caso de las construcciones adicionadas, se realizará la limpieza de la junta y la aplicación de sellante elastomérico (Sikaflex 1A o similar) [Monjo Carrió, 1999].

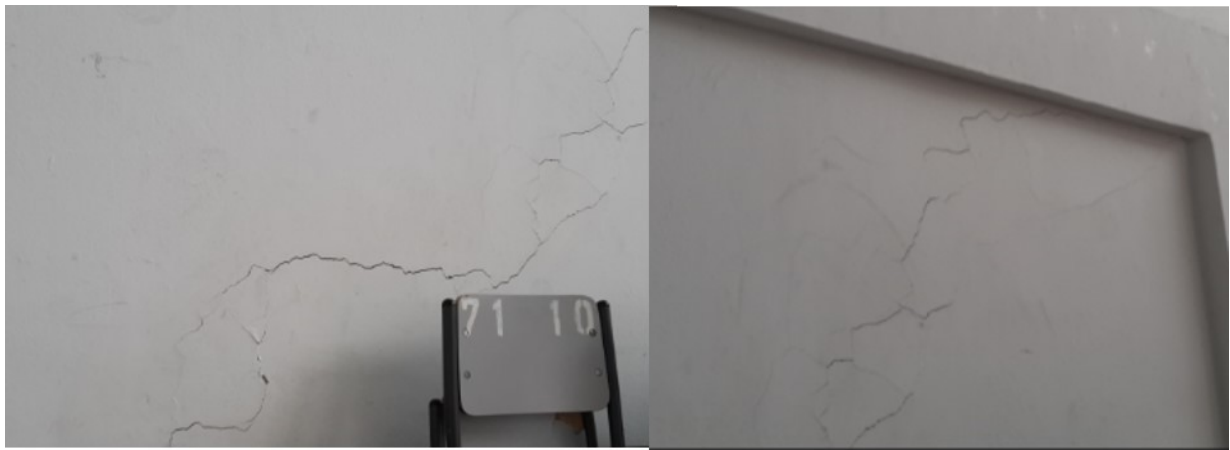
Figura 5: Fisuras por asentamientos. Fuente: Propia

- **Fisuras o grietas por asentamientos:** Generados por el peso del edificio sobre el terreno; estos asentamientos son producidos por las características propias del terreno o por la existencia de una cimentación deficiente, formando fisuras inclinadas y que en algunos casos tienen forma de arco. Durante la inspección visual, se observó que las grietas encontradas en algunos muros, eran pasantes, es decir, son visibles en ambas caras de los muros; éstas fisuras aparecen en los muros desde la parte inferior de la placa superior, y se prolongan hasta la parte baja del muro, como se observa en la figura 4 y 5.

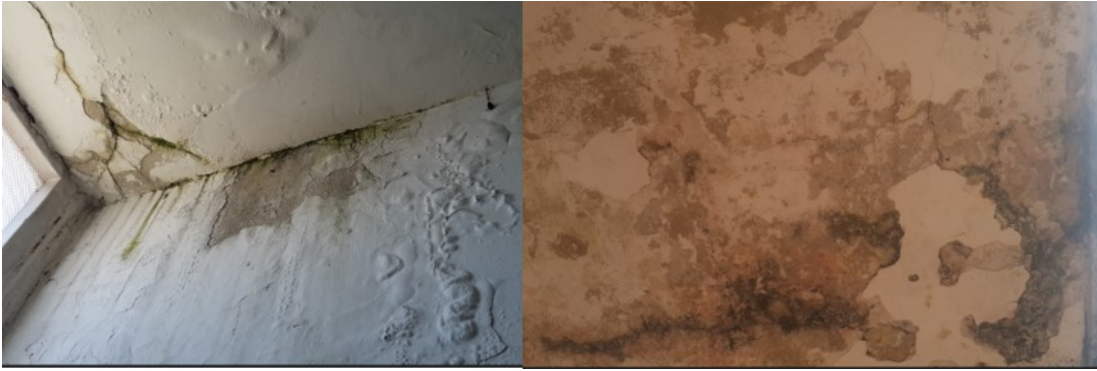
Figura 10: Humedades por filtración en cubierta. Fuente: Propia

Se encontraron humedades por filtración en cubiertas, en la figura 9, se observa el levantamiento de la pintura y el crecimiento de material vegetal, en la figura 10, se

observan manchas, así mismo, el pañete y la pintura se han perdido en gran parte.

Para la intervención de humedades, será necesario primero eliminar su origen, por lo tanto, en el caso de las cubiertas, como primera medida de intervención, se deberán reemplazar las tejas que presenten daños y que permiten la filtración de agua lluvia, en cubiertas planas y viga canales, se deberá instalar la impermeabilización adecuada, luego de ésta intervención, se repararán los acabados. En cuanto a las humedades en muros de fachadas y demás superficies afectados por humedades por capilaridad o por filtración debido a la ausencia de sistemas de drenaje de aguas lluvia tanto a nivel de piso como de cubierta, será necesaria la adecuación de dichos drenajes, y posteriormente, se realizarán labores de limpieza y protección con hidrofugo en las superficies (Sika Transparente 10 o similar) [Monjo Carrió, 1999].

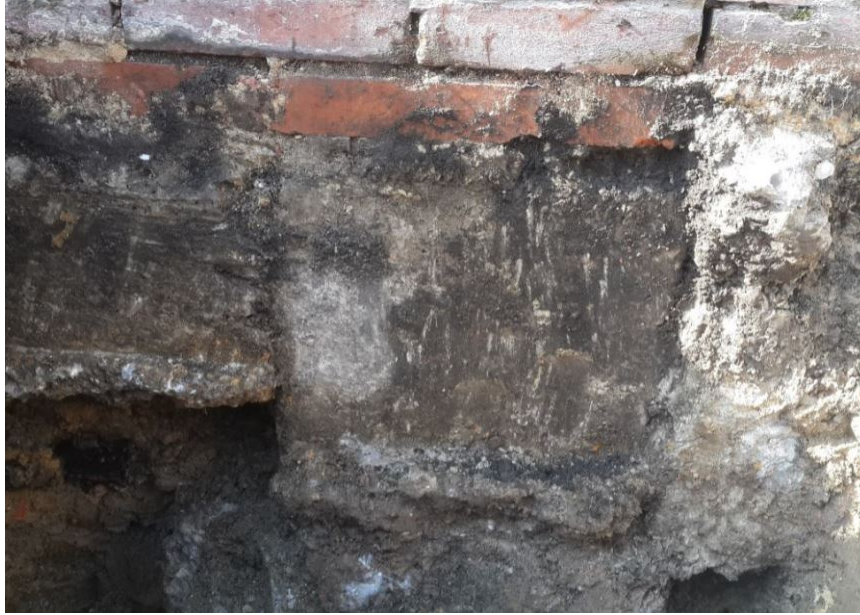
Figura 27: Cimentación de la edificación. Fuente: Propia

De acuerdo a los apiques realizados, se encontraron vigas de cimentación a 40 cm de profundidad, y pedestales a los cuales llegan las columnas, no se evidencia la existencia de zapatas o cualquier otro tipo de cimentación profunda, como se muestra en la figura 25

De acuerdo al análisis de cimentación presentado en capitulos anteriores, dado que el área de cimentación existente no es suficiente para transmitir las cargas de la estructura al suelo portante, se deberá llevar a cabo el recalce de las mismas, en la figura , se presenta un detalle del proceso constructivo de recalce de los pedestales existentes.
