**APOYO EN LA SUPERVISIÓN DE OBRAS A CARGO DE LA SECRETARÍA DE  
INFRAESTRUCTURA DE TUNJA**

**UNIVERSIDAD SANTO TOMÁS**

**Trabajo de grado para optar el título de Ingeniera Civil**

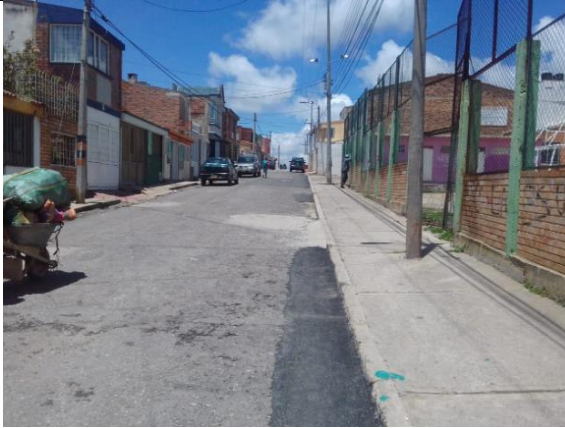
**Ilustración 14. Reparchoo vía Barrio Paraíso.**

El deterioro de las vías de los barrios Paraíso, Jordán y Doña Eva, hacen que sea necesaria la intervención de la estructura de pavimento, a través del mantenimiento para que con esto se mejore la movilidad del sector y la calidad de vida de los habitantes.

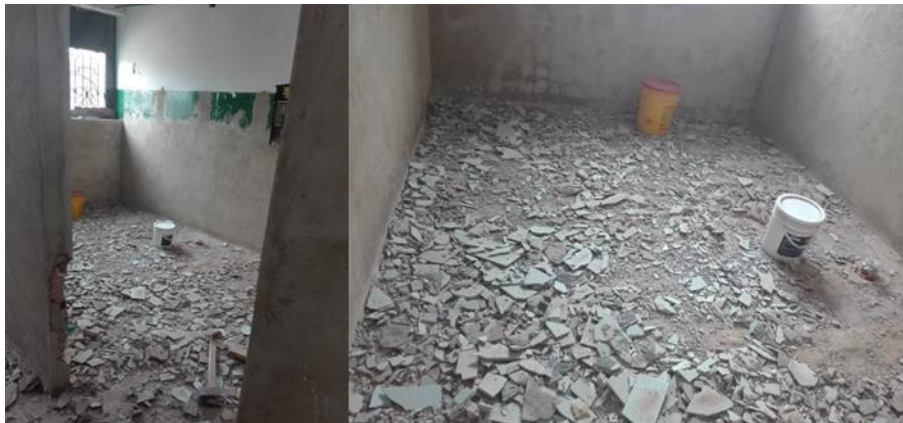
### **Ilustración 30. Levantamiento de placa de piso.**

Para la siguiente semana, se procedió a levantar la placa de piso de la zona del baño, entrada principal y se comenzó por pañetar la ludoteca y realizar el nuevo muro para el baño. A su vez, fue necesario revisar los filos y demás acabados. Al finalizar la semana se verificó que el piso fuera alistado, lo cual se cumplió de acuerdo con lo dispuesto en el contrato, en la ilustración 30 se puede apreciar la actividad realizada.
