# PLAN DE MANTENIMIENTO PARA LA ESTRUCTURA DE PAVIMENTO FLEXIBLE DE LA AVENIDA CATAMA (CALLE 35) EN EL TRAMO ENTRE LA CARRERA 20D HASTA LA CARRERA 5, DE VILLAVICENCIO (META)

## MAINTENANCE PLAN FOR THE FLEXIBLE PAVEMENT STRUCTURE OF CATAMA AVENUE (STREET 35) IN THE SECTION BETWEEN RACE 20D TO RACE 5, IN VILLAVICENCIO (META)

**Resumen:** El artículo presenta los resultados de la investigación orientada a la formulación de un plan de mantenimiento para la estructura de pavimento del tramo de la calle 35 (avenida Catama) de Villavicencio que comunica la carrera 20d con la carrera 5. Para iniciar se realizó un aforo (conteo vehicular), teniendo en cuenta las horas picos y analizar el TPD (tránsito promedio diario) fue uno de los primeros pasos para evidenciar el porcentaje de vehículos pesados que transitan en la vía causando los posibles daños en el pavimento, posteriormente para el registro y análisis de los daños se utilizaron dos métodos, el primero corresponde a la inspección visual del tramo, obteniendo información del estado físico de la vía y se analizan según el manual del INVIAS teniendo en cuenta el carril, el tipo de daño, la severidad y las dimensiones, en el segundo mét

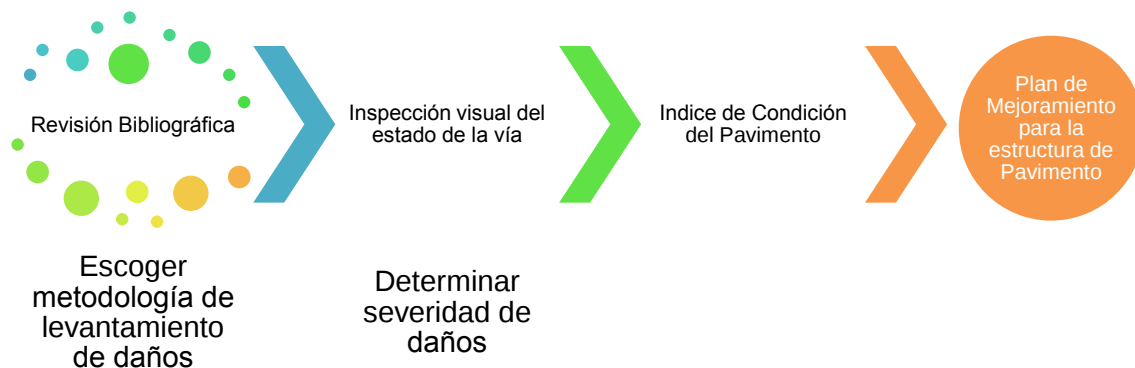
Fig. 2. ETAPAS METODOLÓGICAS

En cuanto a las etapas del proyecto, la figura 2 permite identificar claramente el procedimiento a seguir en el presente proyecto, el cual se encuentra dividido en cuatro etapas.

**Etapas 1 (Revisión Bibliográfica):** se recolecta información de las metodologías que se aplican en el proyecto, en diferentes partes de Colombia y del Departamento, siendo este una referencia de trabajo para el desarrollo del presente proyecto.

**Etapas 2 (Inspección visual del estado de la vía):** hacer inventario de la calle 35 avenida Catama, antes que nada, se deberá realizar el aforo, con el fin de conocer y clasificar el tráfico que transita en el tramo, analizando el volumen vehicular que soporta dicho pavimento. Así mismo identificar los daños en la estructura de pavimento, determinando la severidad de los daños. Planificar las diferentes soluciones y

**Etapas 3 (Índice de condición del pavimento):** el deterioro de la estructura de pavimento se determina según el daño, severidad, cantidad o densidad de este, clasificando el deterioro desde excelente hasta fallado según el rango en que se encuentra, por ende, se deberá determinar las unidades de muestreo para evaluación y la selección del muestreo, terminando con el cálculo del PCI con el fin de obtener una vía resistente, duradera y segura.

**Etapas 4 (cierre):** finalmente se definirá la solución más pertinente para el tipo de daño encontrado según los estudios del INVIAS y PCI que se analizaron en la etapa 2 y 3, con el fin de plantear el mejor plan de mantenimiento para la avenida Catama calle 35 de la carrera 20 d hasta la carrera 5.

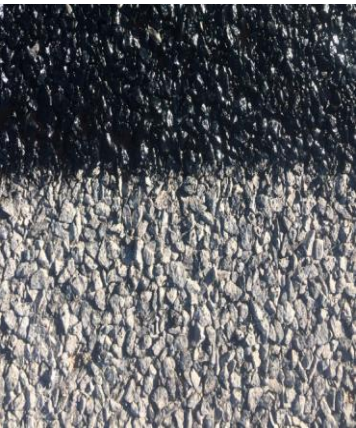
| SISTEMA DE REFUERZO POR TIPO DE DAÑO | | | | |
|---|---|---|---|---|
| Tratamiento superficial TSS - TSD - Aplicación de uno o más riegos alternados de asfalto y de agregado sobre una capa granular | Los tratamientos superficiales, en su variante más sencilla, se definen como una aplicación uniforme de un ligante asfáltico, usualmente emulsión asfáltica, cubierta por una capa uniforme de agregados de igual tamaño. Permiten aumentar el coeficiente de fricción de la carretera, sirven para impermeabilizar la estructura de pavimento existente, con lo cual se protegen las capas subyacentes, cuando se colocan sobre superficies granulares sirven para reducir la emisión de polvo, permiten disponer de una superficie uniforme. Es importante considerar que los tratamientos superficiales no deben ser colocados sobre carreteras con algún tipo de daño estructural significativo, ya que por su espesor no realizan ningún aporte estructural al pavimento | Aplicación de emulsión asfáltica de rotura rápida y capas de gravilla de tamaño uniforme. Mejora condiciones de fricción y drenaje Nueva Superficie de Rodadura Conserva la carpeta asfáltica | Proveer una superficie de rodado económica y duradera a caminos con base granular y con niveles de tránsito medios a bajos. Prevenir la penetración de agua en las bases granulares. | |

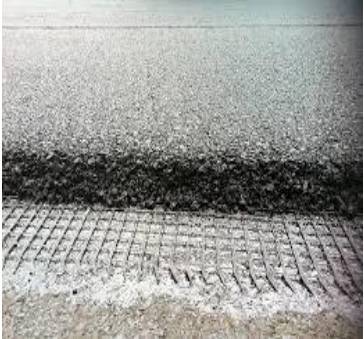
| SISTEMA DE REFUERZO POR TIPO DE DAÑO | | | | |
|---|---|---|---|---|
| <p>Instalación de geomallas para refuerzo de la carpeta asfáltica - Es un geocompuesto utilizado para procesos de reasfaltado y de eliminación de grietas. Formado por fibra de vidrio, poliéster, polivinilo de alcohol</p> | <p>Para cualquier tipo de restauración es necesario preparar la superficie del pavimento, eliminando el polvo y la humedad, además se requiere un buen sellado de las grietas existentes. Después de sellada las grietas, al pavimento se le aplica un riego de liga, que permita adherir el geotextil al pavimento antiguo y dependiendo del geotextil, es necesario colocar en aquellas dosis y temperatura que el fabricante recomienda. Finalizado el riego asfáltico, se procede a colocar la manta del geotextil éste es fijado al riego mediante un rodillo neumático para asegurar la adherencia entre el geotextil y el pavimento antiguo, luego se aplica otro riego de liga y posteriormente se aplica y compacta la carpeta asfáltica en forma tradicional.</p> | <p>Con las geomallas se logra aumentar la resistencia de la tracción de la capa asfáltica garantizando bajo una carga vertical la distribución uniforme de esfuerzos horizontales en una mayor superficie</p> | <p>El efecto de la inclusión de la geomalla de refuerzo reduce el espesor de la sobrecapa si se utiliza con la intención de reducir los costos y mantener el mismo tiempo de duración para el que se diseñó; o aumenta la vida útil del proyecto si la inclusión de la geomalla se hace para obtener un beneficio en la cantidad de tiempo y no en el costo</p> | |

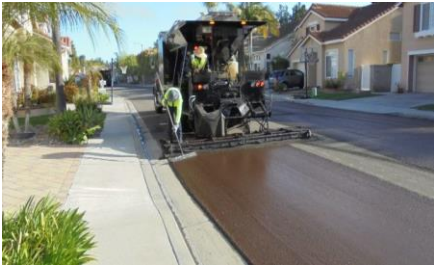
| SISTEMA DE REFUERZO POR TIPO DE DAÑO | | | | |
|---|---|---|---|---|
| <p>Slurry - Mortero con consistencia de lechada, fabricado con emulsión de resina sintética, árido de granulometría seleccionada y pigmentos.</p> | <p>La preparación de la superficie consiste en una limpieza exhaustiva a través del soplado y barrido de ésta, luego aplicamos una liga con emulsión diluida para posterior mente aplicar la lechada, una vez que esta quebró se procede a ligar nuevamente para aplicar enseguida el rechapado en forma tradicional</p> | <p>Antideslizante, impermeable y no toxico. Es resistente a la intemperie y a la abrasión en seco. Mezcla de emulsión asfáltica de rotura lenta, agua, agregado fino y llenante mineral. Sella Grietas de poca abertura Impermeabilizar Superficies Mejora Fricción Superficial Nueva Superficie de Rodadura Conserva la carpeta asfáltica</p> | <p>Textura más rugosa protectora al desgaste. Capa impermeable, sella las grietas del pavimento viejo Superficie de rodamiento uniforme antiderrapante Sin necesidad de renivelar brocales, registros y alcantarillas En superficies nuevas, proporciona una capa de desgaste que prolonga considerablemente la vida del pavimento. Restaura textura del pavimento Corrige el disgregamiento Reduce el ruido</p> | |
