PASANTÍA APOYO TÉCNICO Y ADMINISTRATIVO DEL PROYECTO VIAL DE LA  
EMPRESA SILEX S.A.S PARA LA PAVIMENTACIÓN DE 2.3 KM EN LA VÍA  
ARCABUCO, BOYACÁ - LA PALMA, GÁMBITA.

UNIVERSIDAD SANTO TOMÁS SECCIONAL TUNJA

Pasantía o Proyecto Social para obtener el título de Ingeniero Civil

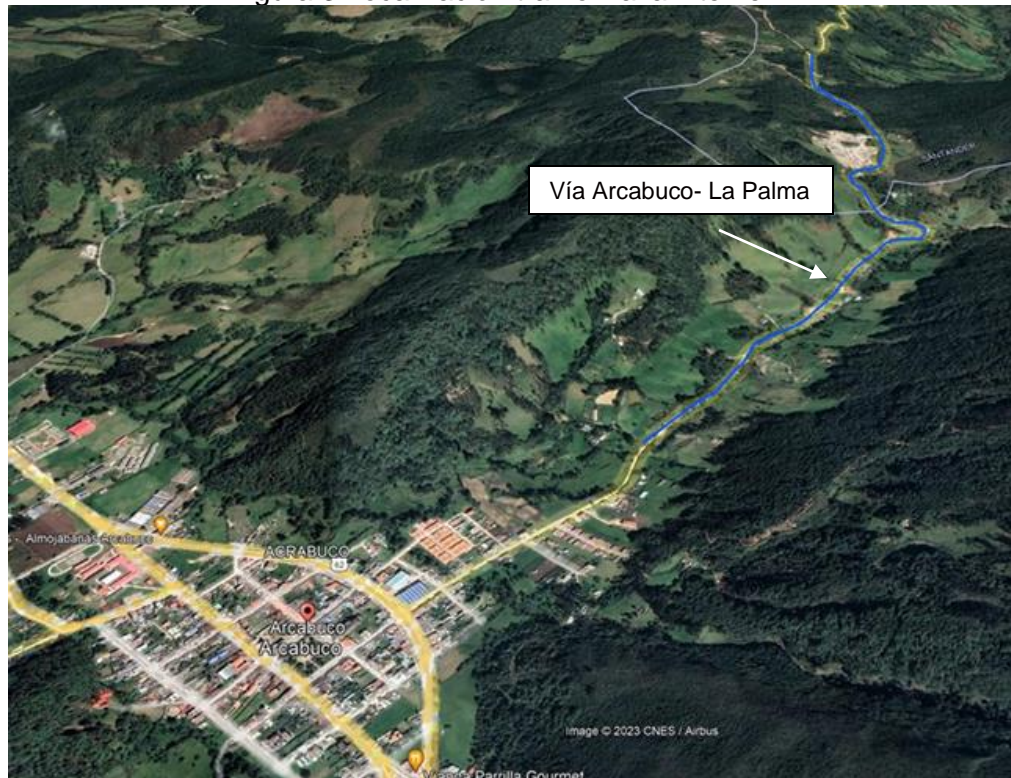
Figura 3 Localización tramo vial a intervenir

El tramo de análisis para el proyecto se encuentra ubicado como punto de inicio en el municipio de Arcabuco, Boyacá, en la vía que comunica a La Palma, Gámbita, a la altura del puente que conecta la vía "La Palma" con la zona residencial "El Roble" del municipio de Arcabuco, comprende una longitud total de 2,3 km de pavimento flexible, con la construcción de obras de drenaje transversales y longitudinales al tramo vial, siendo un punto estratégico que no solo facilita el acceso a áreas urbanas y rurales, sino que también es crucial para mejorar la movilidad de los residentes y visitantes de la región.

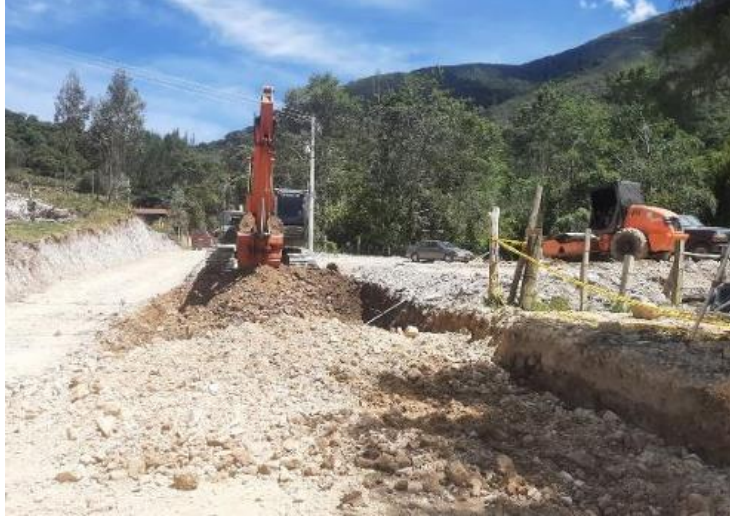
Figura 4 Excavación costado derecho

Este proceso inicial fue fundamental para preparar adecuadamente el terreno y garantizar que la obra cumpliera con las especificaciones técnicas establecidas. La supervisión comenzó con las excavaciones en ambos costados de la vía, en donde en cada costado de la vía se excavaron aproximadamente 2,20 m de ancho y 25 cm de profundidad, con el fin de cumplir con el ancho estipulado para la carretera y hacer el mejoramiento del terreno según las condiciones geotécnicas del suelo.

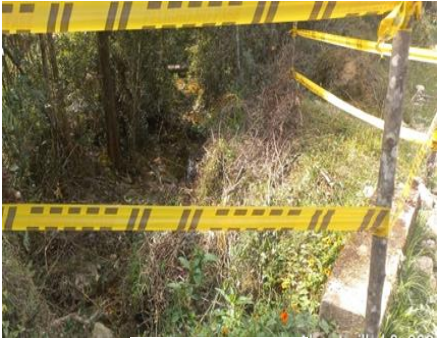
Abscisa	Excavación transversal	Excavación Caja y/o muro
K0+400		<p data-bbox="1040 338 1443 401">Figura 6 Excavación caja para alcantarilla K0+400</p>

Simultáneamente, se llevó a cabo la supervisión de las excavaciones necesarias para las fundaciones de las estructuras, abarcando la construcción de cajas y muros, así como la excavación mecánica transversal precisa para la instalación de las tuberías. A través de la supervisión se garantizó que todas las excavaciones se realizaran conforme a los planos y especificaciones técnicas, asegurando la estabilidad y funcionalidad de las estructuras. Además, se implementaron medidas de seguridad como la señalización de las zonas intervenidas y el uso de botas, casco de seguridad y chaleco reflectivo para proteger a los trabajadores y minimizar cualquier impacto negativo durante estas operaciones.

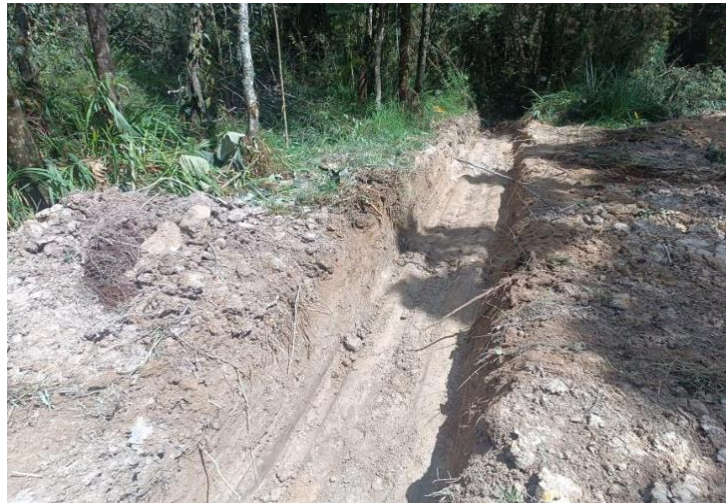
Excavación descole abscisa k1+925

Por último, se requirió a los trabajadores realizar las excavaciones para el descole de dos de las alcantarillas supervisando la actividad durante toda su ejecución, con el objetivo de asegurar que el agua de lluvia circule adecuadamente y no se acumule en la vía, evitando daños y el arrastre de material.

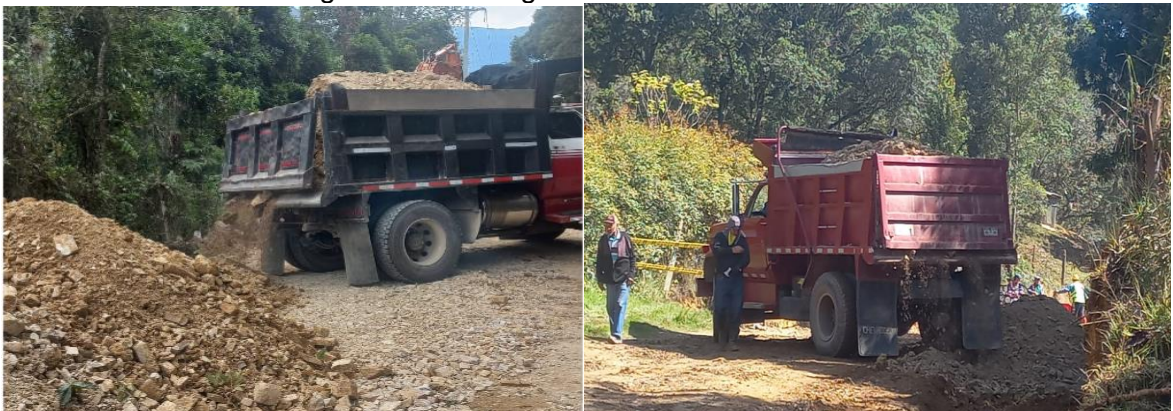
Figura 14 Descargue de material de afirmado

Con la colaboración y supervisión del ingeniero residente, se gestionaron y realizaron los pedidos de material de material de afirmado necesarios para el mejoramiento del terreno. Este material fue suministrado desde el municipio de Cóbbita, lo cual requirió una coordinación logística entre el proveedor y el ingeniero residente para asegurar la entrega puntual y en las cantidades adecuadas. También se realizó la verificación de la calidad del material, asegurando que llegara a la obra en óptimas condiciones, cumpliendo con las especificaciones técnicas necesarias para el proyecto y que se manejara adecuadamente para evitar contaminaciones o pérdidas, así como su transporte y descarga en el sitio de la obra.

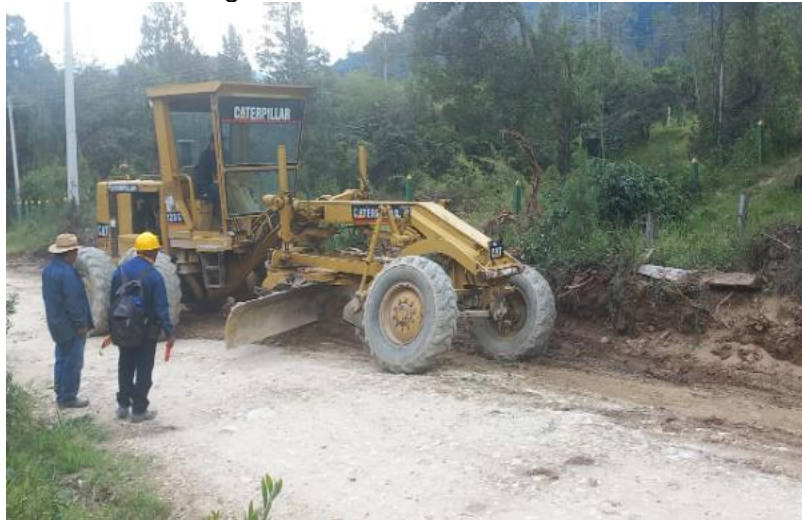
Figura 15 Extendida de material

Supervisión adecuada en el proceso de extendido y compactación de material en cada uno de los tramos excavados, así como también en las excavaciones transversales de las alcantarillas, destacando las técnicas utilizadas para asegurar la calidad y eficiencia del trabajo. Asimismo, en la logística de la obra se contempló la gestión del suministro del material de afirmado utilizando la motoniveladora para el extendido uniforme y el compactador para garantizar una adecuada densificación del suelo.

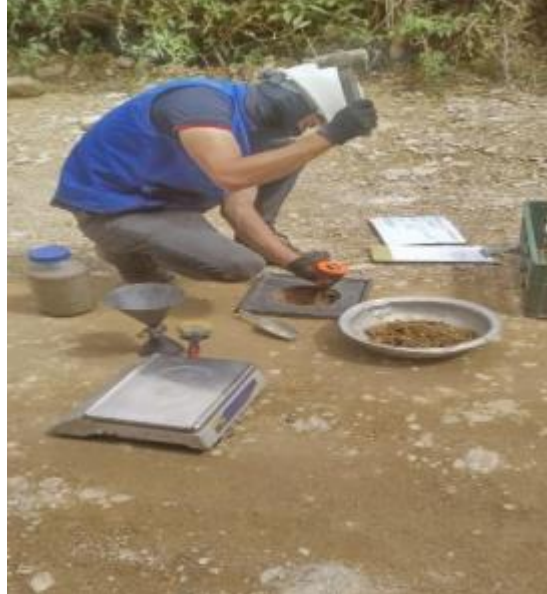
Figura 18 Toma de densidades

Para asegurar el porcentaje de compactación, se realiza la supervisión junto con el ingeniero residente de la toma las densidades por parte del especialista encargado, quien hace las pruebas en distintos puntos del proyecto y del tramo ya con relleno (afirmado), tomando los datos correspondientes de estas para ser evaluadas y dar el resultado final.

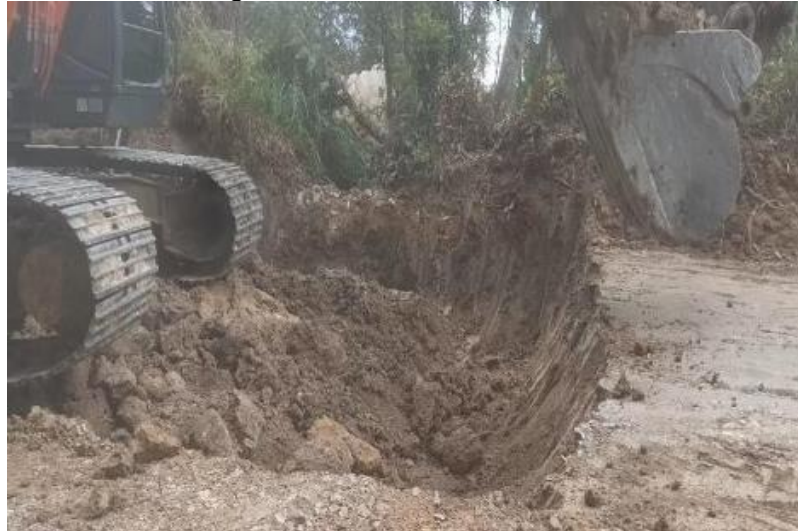
Figura 19 Excavación por Fallo

Por consiguiente, se solicitó hacer la marcación precisa de las zonas afectadas. La solución implementada consistió en realizar excavaciones para retirar el material

saturado. Posteriormente, estas áreas fueron rellenas con piedra rajón, un material de alta resistencia que ofrece una base sólida y permite un drenaje adecuado. Sobre esta capa, se añadió material de afirmado, lo que ayuda a la compactación y estabilidad del terreno.

A lo largo del tramo de la carretera, se llevaron a cabo diferentes excavaciones en las que se observó que el terreno estaba compuesto en su mayoría por arcillas expansivas. Estas condiciones geológicas presentaron desafíos significativos que requirieron intervenciones que aseguraran la estabilidad y durabilidad de la infraestructura vial. Atendiendo a esto, se identificaron diferentes áreas afectadas (fallos) donde el material original estaba saturado y comprometía la integridad de la carretera.

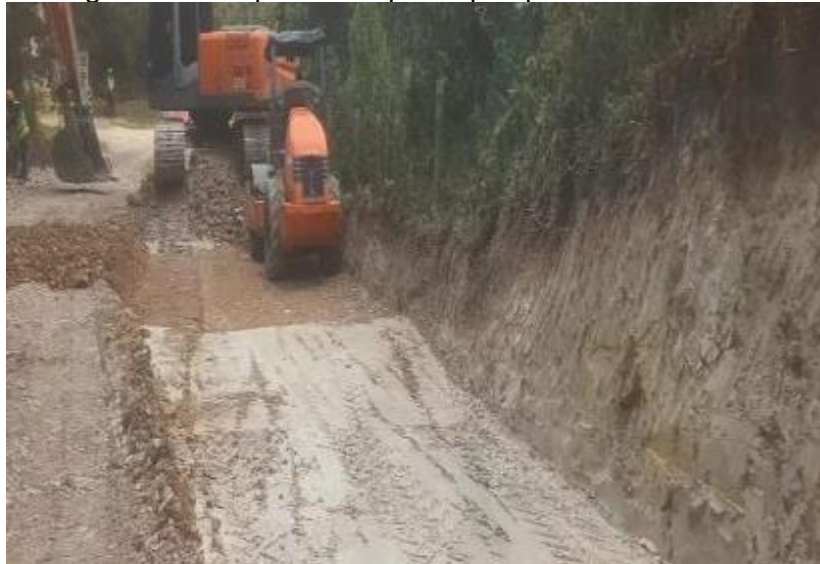
Figura 22 Compactación por capas para zona del Fallo

En la supervisión de la compactación del material se verificó que se llevara a cabo por capas de aproximadamente 15 cm, especialmente en aquellas áreas donde la profundidad de la excavación lo requería. Cada capa fue compactada de manera que el terreno alcanzara la densidad y firmeza necesarias. Este método no solo estabilizó las áreas afectadas, sino que también mejoró la capacidad de carga del terreno, garantizando una superficie vial más segura y duradera.

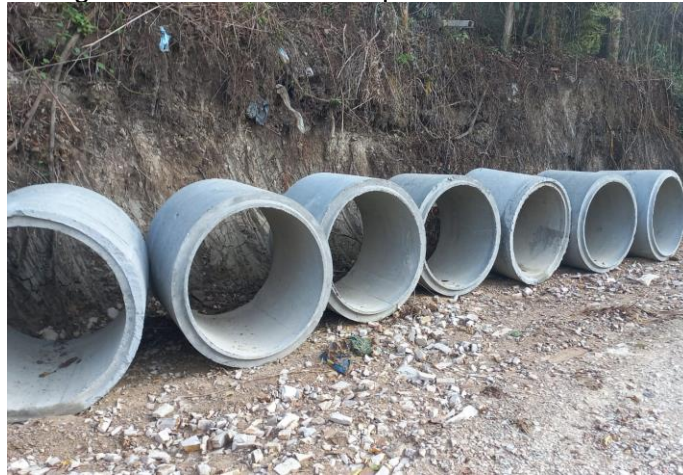
Figura 23 Tubería de 36" para las alcantarillas

De acuerdo con el Manual de Drenaje para Carreteras del INVIAS, se especifica que el diámetro mínimo de los ductos de las alcantarillas sea de 36" (0,90 m), por lo cual no es suficiente con llevar a cabo un mantenimiento de las estructuras que existían en la vía, dado que su estado funcional y físico estaba totalmente deteriorado, por lo cual sugirieron que las mismas fueran demolidas y replanteadas.

La proyección existente de las nuevas obras estaba dirigida a la demolición y replanteo de seis (6) alcantarillas existentes, adecuando su estructura de entrada y salida debidamente, así como la construcción de tres (3) nuevas, para un total de nueve (9) alcantarillas, por lo cual se hace necesaria la implantación de estas estructuras para aliviar las cargas del caudal que pudiera circular en tiempos de máxima lluvia.

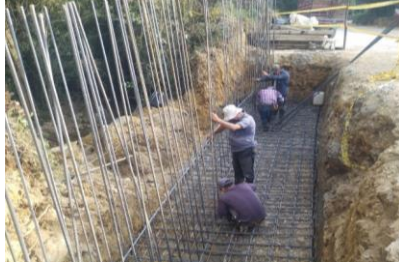
Figura 24 Figuración y amarre de acero zarpa y muro abscisa k0+400

En relación con esto, se cumplió con la supervisión del proceso de construcción de las alcantarillas, desde la figuración y amarre del acero de refuerzo necesario para las zarpas, caja y muros de cada una de las alcantarillas como se muestra en la tabla 3, hasta el encofrado, fundida y desencofrado de las estructuras como se evidencia en la tabla 4.

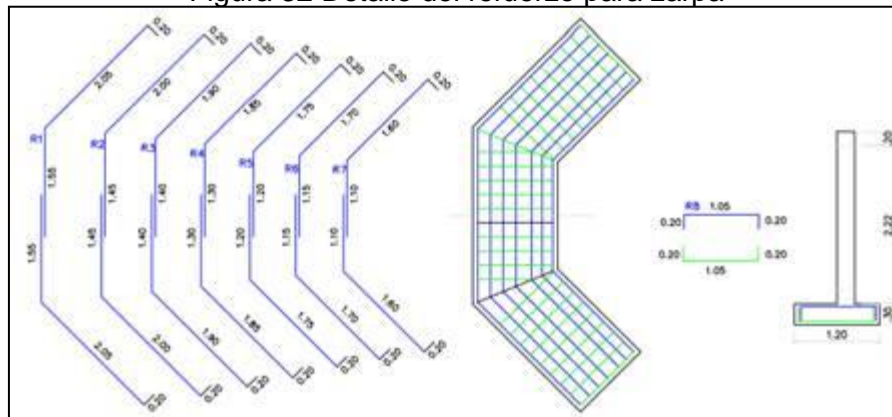
Figura 32 Detalle del refuerzo para zarpa

Con el objetivo de asegurar la calidad de las estructuras en compañía con el ingeniero residente se realizó la supervisión y revisión de las cantidades de acero instaladas para los muros y zarpas teniendo en cuenta el detalle del refuerzo estipulado en los planos del proyecto.

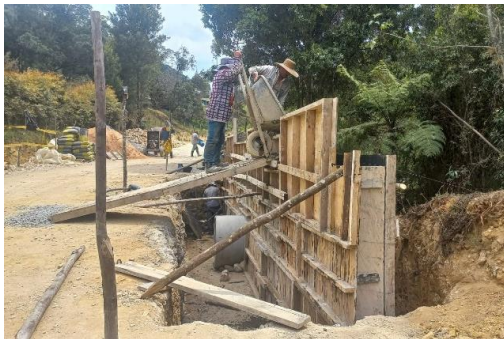
Figura 37 Fundida muro en la abscisa k0+400

Una vez hecho el amarre del acero, se supervisó el encofrado, fundida y desencofrado de cada una de las estructuras para las alcantarillas.

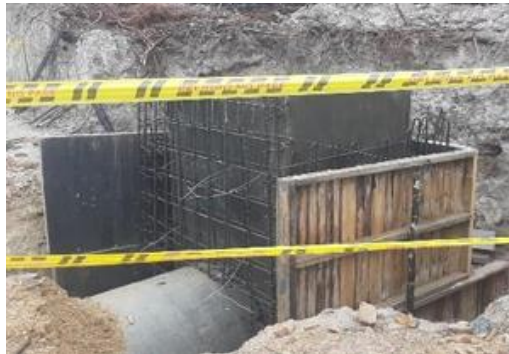
Figura 43 Encofrado caja en la abscisa k2+228

Finalmente, se llevó a cabo la supervisión del trabajo para las alcantarillas en las abscisas K1+925, K2+000 y K2+228 que consistió en realizar la instalación de la tubería como se observa en la tabla 5.

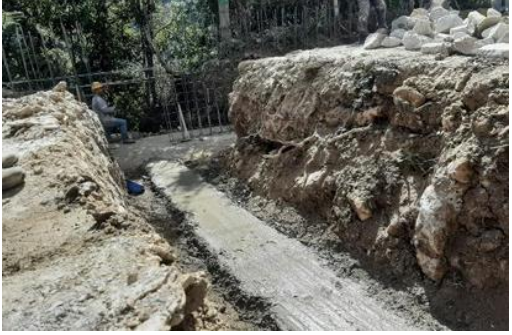
Actividad	Descripción	Registro Fotográfico
Supervisión del proceso para la instalación de la tubería	Solado que sirve como base para la tubería

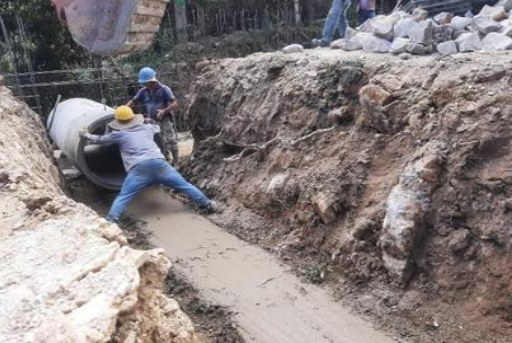
<p>Fuente: Autor</p>
	Instalación de la tubería con ayuda de la retroexcavadora

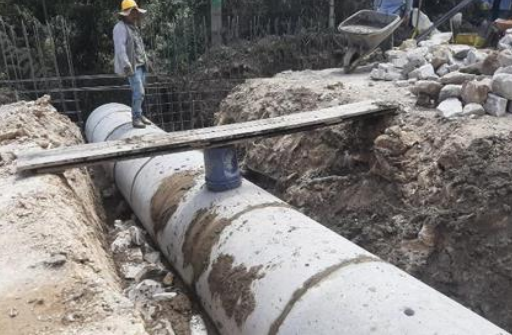
<p>Fuente: Autor</p>
	Atraque de la tubería con concreto ciclópeo

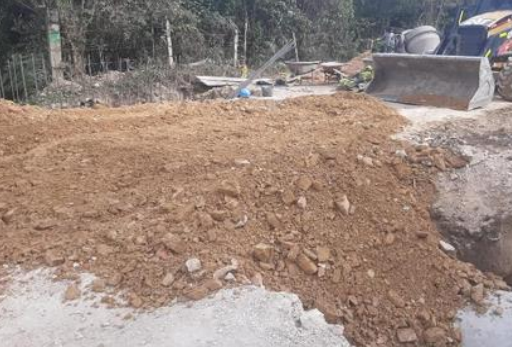
<p>Fuente: Autor</p>
	Recubrimiento con material de afirmado y compactación.

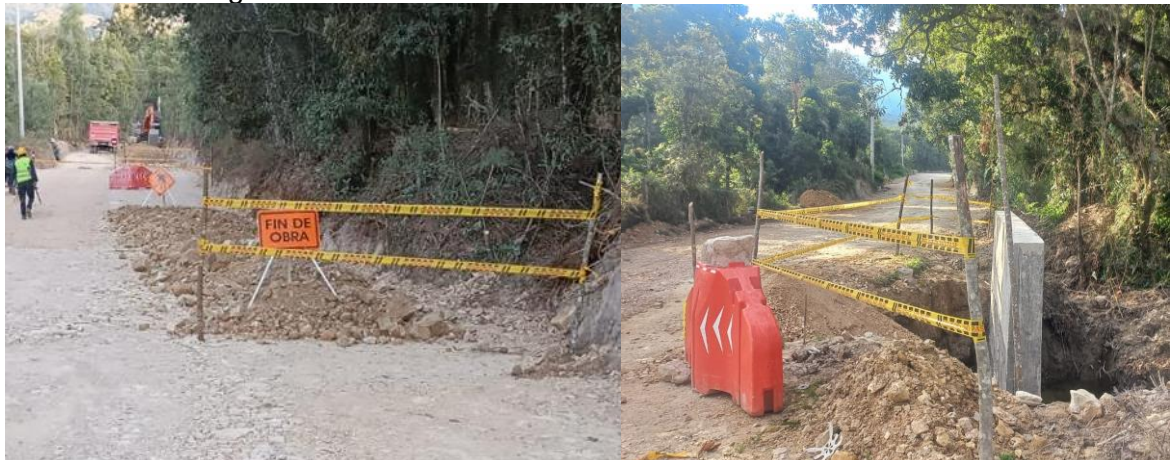
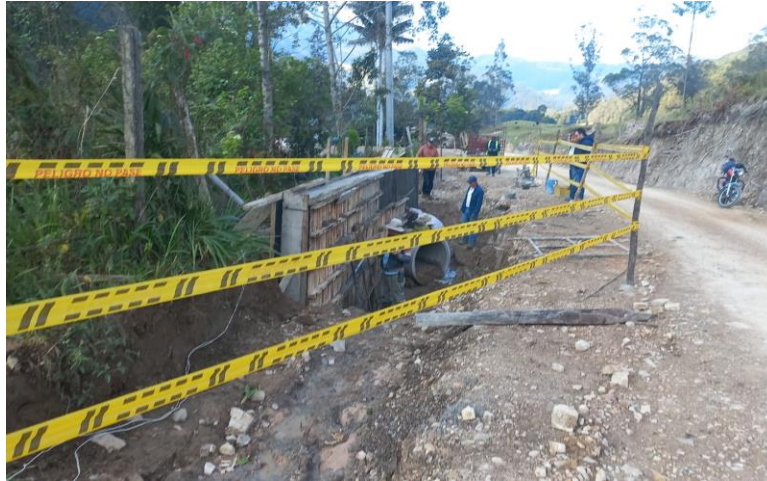
Figura 56 Señalización de los tramos intervenidos en la vía

Respecto a la implementación de normas de seguridad, la revisión del personal de trabajo y la supervisión de la correcta señalización que orienta a conductores y peatones, promueve un comportamiento más seguro en el tramo de la vía y reduce significativamente riesgos de accidentes tanto para los trabajadores como para los usuarios de la vía, creando un entorno más seguro para todos.

- Se verificó la correcta implementación de medidas de seguridad y la adecuada señalización en los tramos intervenidos garantizando seguridad y en la fluidez del tráfico, ayudando a reducir accidentes y lesiones, así como también a mantener la continuidad del trabajo.

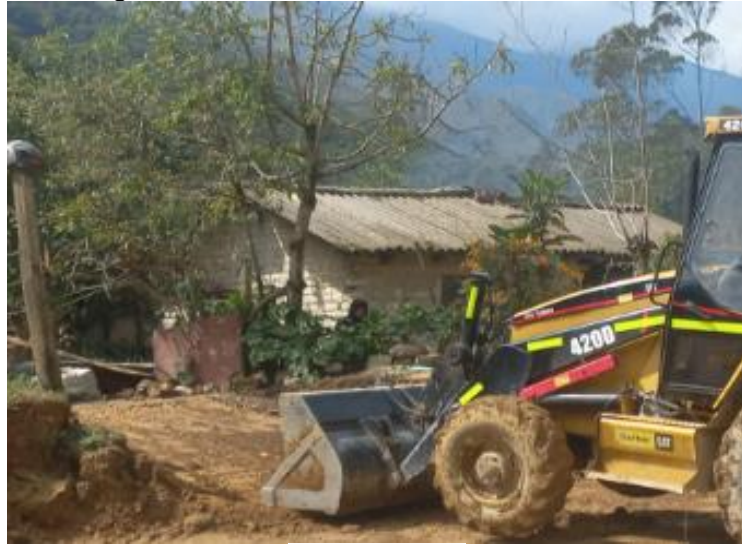
Figura 57 Adecuación entrada vivienda local

Durante la ejecución de la obra, se brindaron beneficios adicionales a los residentes, lo que incluyó la mejora de la nivelación de los terrenos de sus viviendas para garantizar una superficie uniforme. Además, se prestó colaboración gestionando y supervisando el trabajo para adecuar la entrada a una vivienda, atendiendo a la solicitud de un habitante local. Asimismo, se aseguró que en las zonas designadas para la disposición del material excavado se llevará a cabo la correcta explanación y compactación.
