**Informe final pasantía empresarial “Supervisión técnica en el proceso constructivo de la remodelación del parque principal del municipio de Villa Caro, Norte De Santander y construcción de placa huella y obras de arte (Etapa1), en la vía que conduce a la vereda la Ramada, del municipio de Villa Caro, Norte De Santander”.**

**Trabajo de grado para optar el título de Ingeniería Civil**

**Universidad Santo Tomás, Bucaramanga**

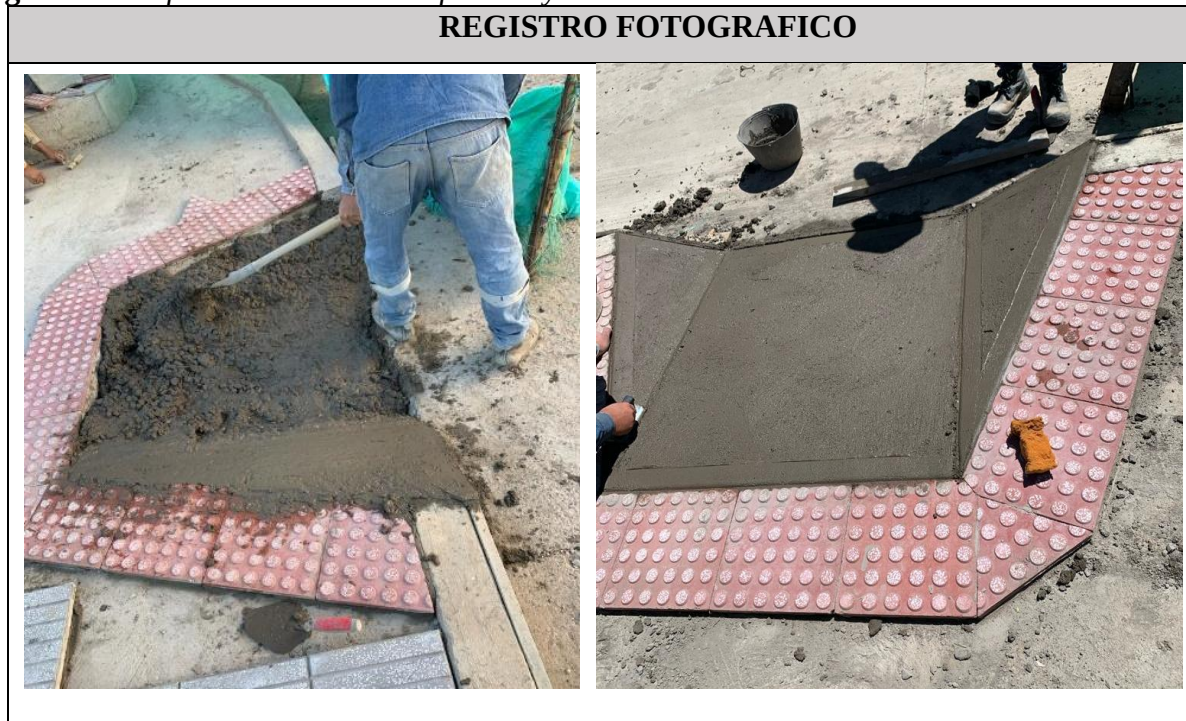
**Figura 8.** Rampas en Concreto 21mpa incluye Malla Electrosoldada.

*Descripción:* se realizaron rampas en concreto con malla electrosoldada para el uso de personas con movilidad reducida. De manejo de personal un oficial y un ayudante, con malla electrosoldada y previamente concreto de 21Mpa para su respectiva nivelación, adaptándose a las Norma Técnica Colombiana NTC 6047 que tiene como objeto Accesibilidad al medio físico. Espacio de servicio al ciudadano en la administración pública.

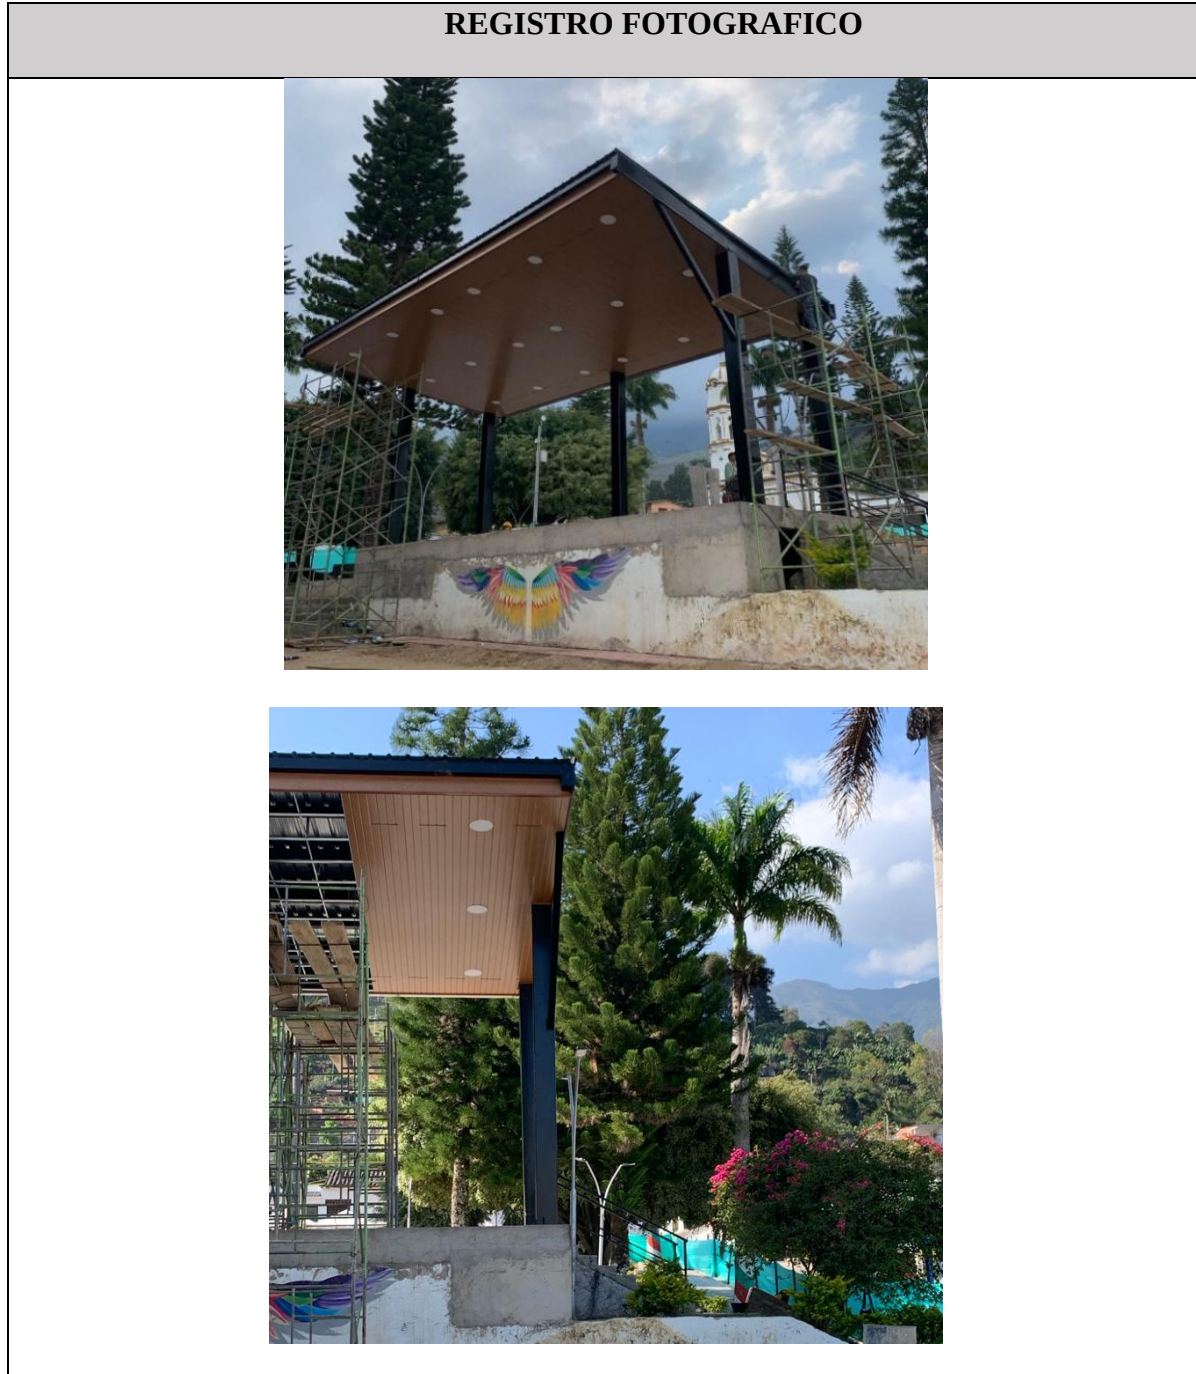
**Figura 9.** Cielo raso en PVC tipo madera: se instaló cielo raso en PVC tipo madera en la tarima.

*Descripción:* instalación de cielo raso en PVC para la tarima imitando la apariencia de la madera, lo que proporciona un acabado estético.

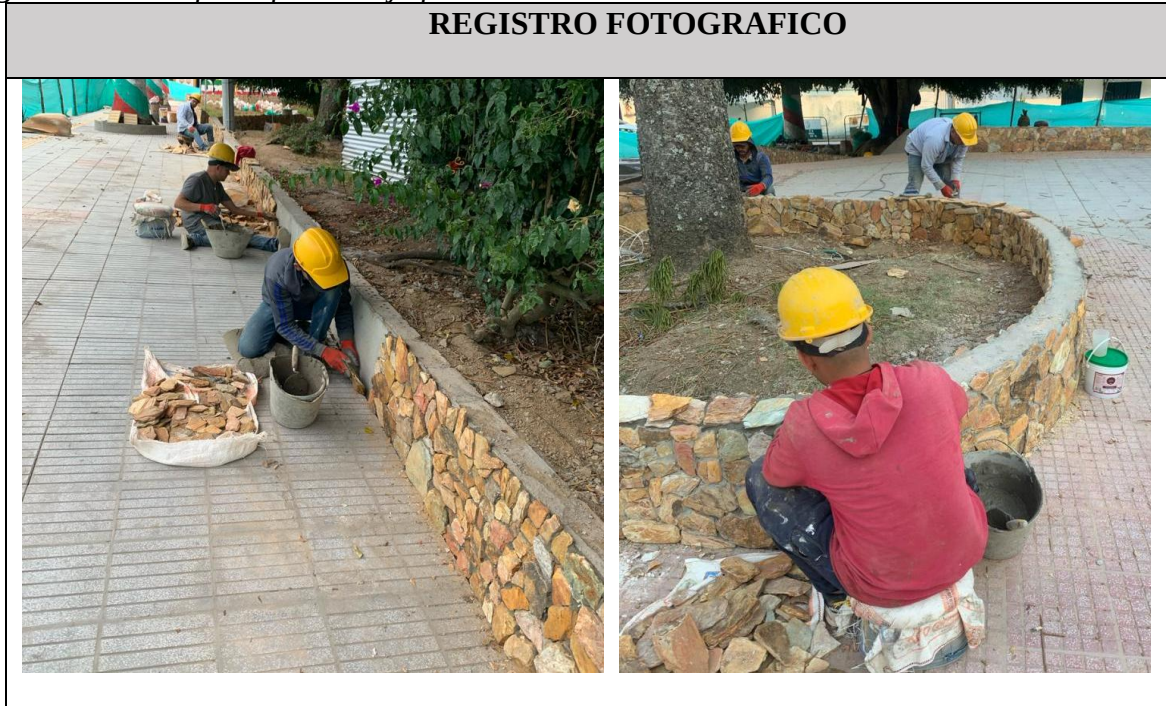
**Figura 12.** *Enchape en piedra laja para exterior.*

*Descripción:* el acumulado a la fecha corresponde a (87,11 %) de ejecución. Enchape en piedra laja en el exterior de los muros de jardinería con un manejo de personal de 1 oficial y 3 ayudantes.

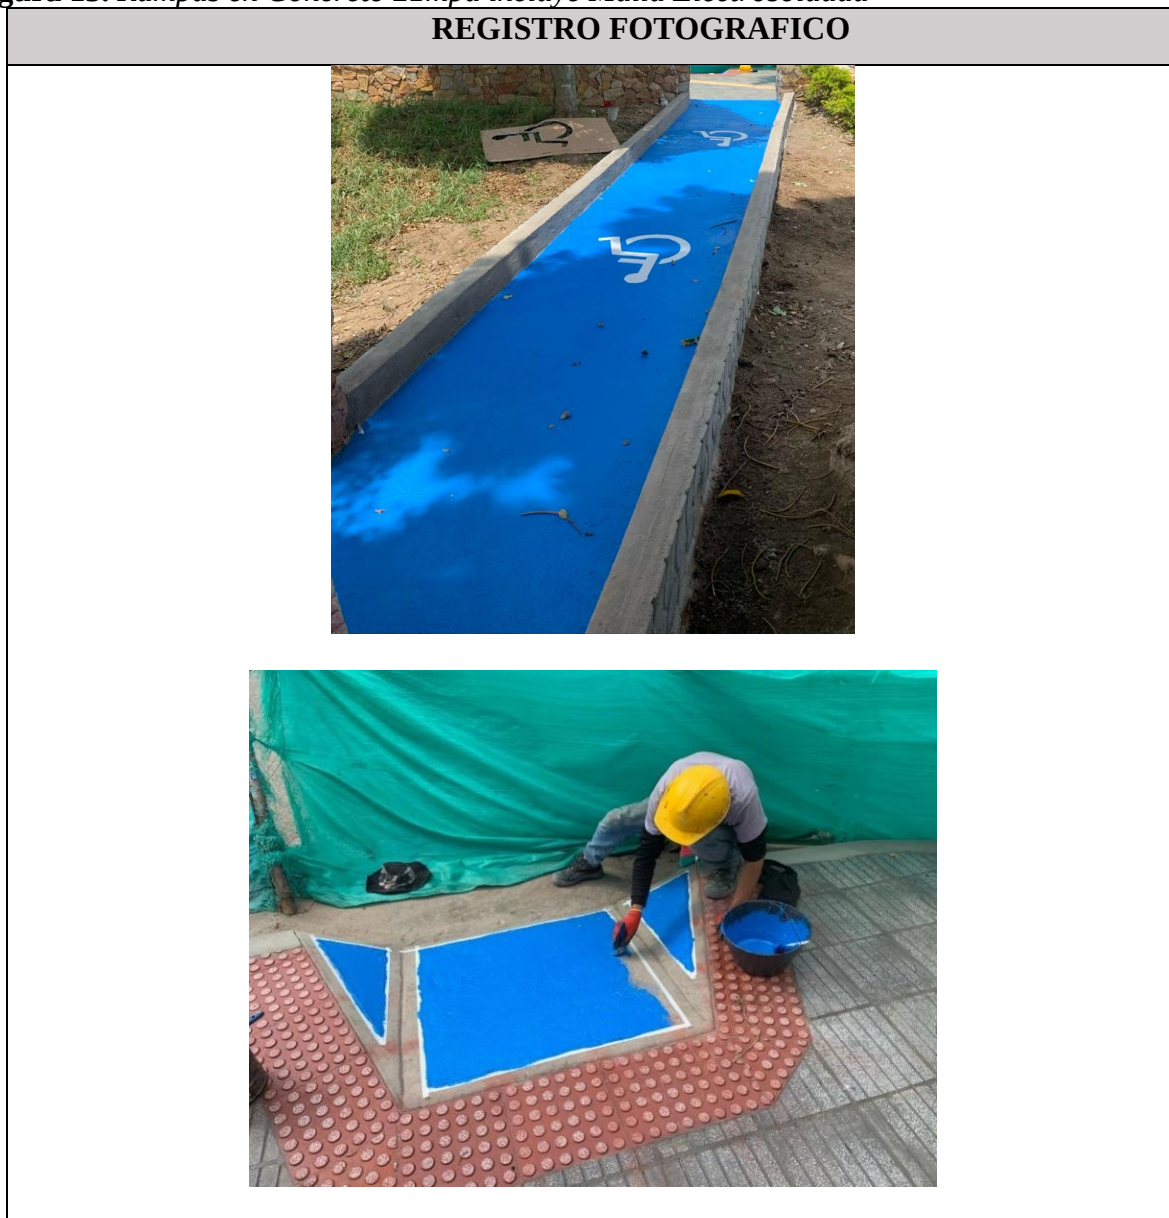
**Figura 13.** Rampas en Concreto 21mpa incluye Malla Electrosoldada

*Descripción:* asignación de un ayudante para la ejecución de acabados de pintura en cuanto a la señalización de accesibilidad al medio físico, espacios de servicio al ciudadano en la administración pública, en cuanto la norma NTC 6047.

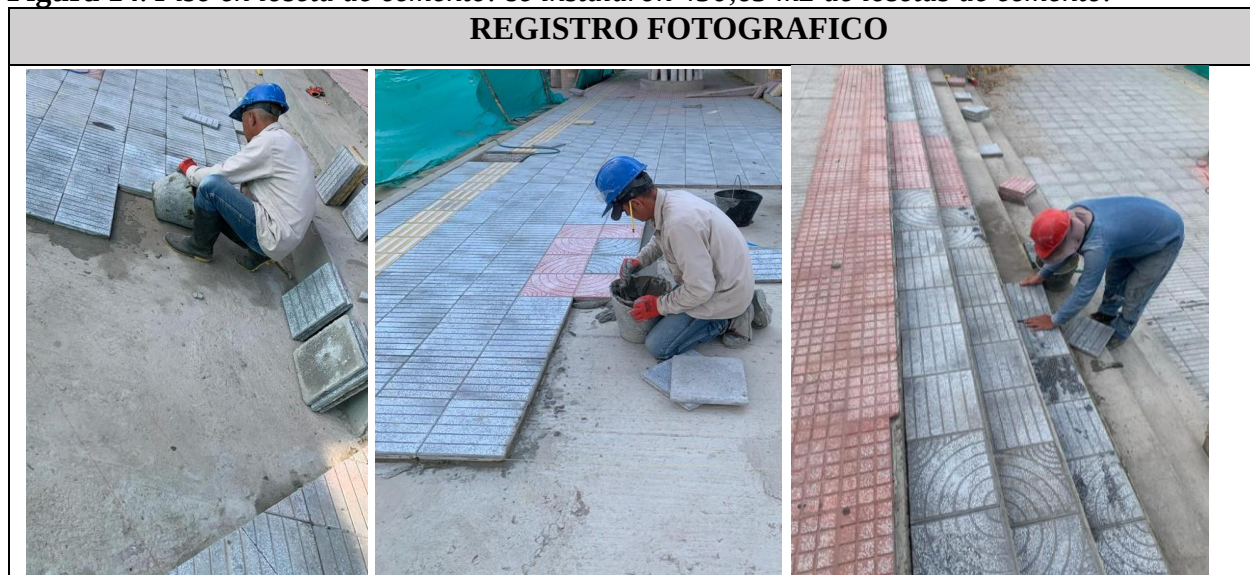
**Figura 14.** Piso en loseta de cemento: se instalaron 450,65 m<sup>2</sup> de losetas de cemento.

*Descripción:* se sigue el lineamiento en cuanto al aérea de instalación de loseta con los indicadores táctiles en la superficie peatonal (TWSI) que señalan una dirección de desplazamiento, esto ante la norma NTC 6047 en el apartado N° 3.

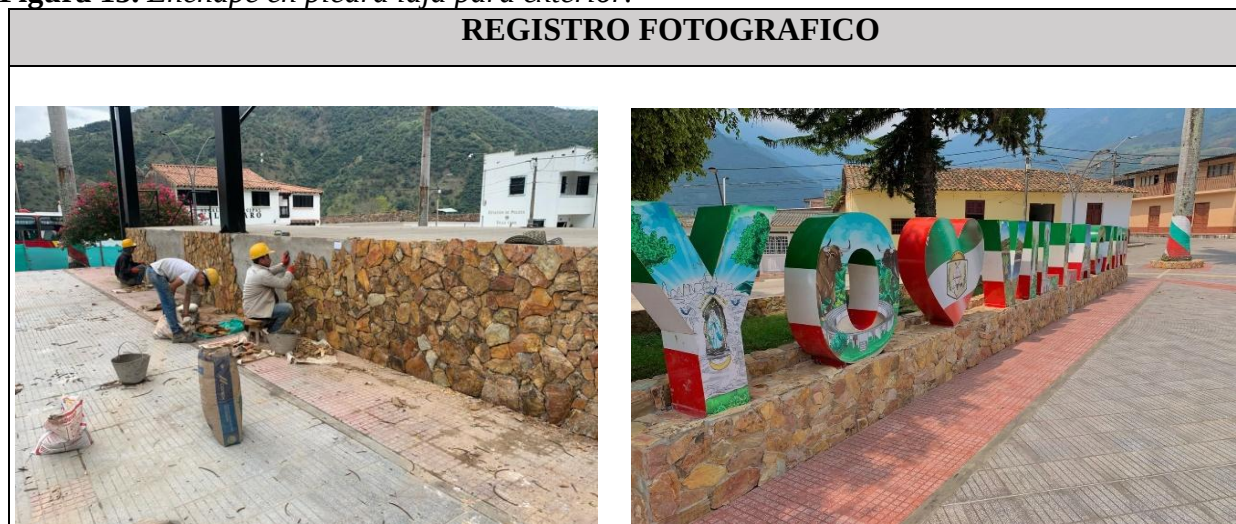
**Figura 15.** Enchape en piedra laja para exterior.

*Descripción:* Se realiza los acabados pertinentes con piedras lajas en los muros y la instalación del heraldo alusivo al municipio, para ellos se manejó una cuadrilla de un oficial y 3 ayudantes para dicha actividad, pegados mediante mortero y adhesivos para piso.

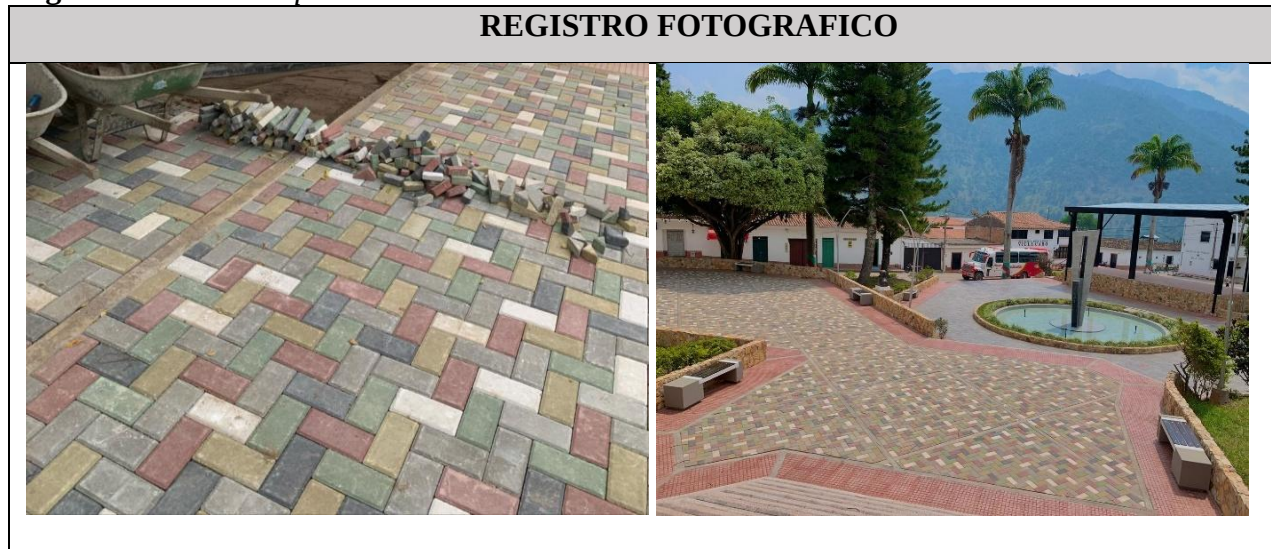
**Figura 16.** *Piso adoquín área de circulación.*

*Descripción:* se instalaron 349,65 m<sup>2</sup> de piso adoquín. En cuanto a la instalación de los adoquines se manejó el personal de una cuadrilla con el cronograma ajustado para dicha actividad, en cuanto a las especificaciones técnicas del material los adoquines para pavimentar de flujo de tránsito liviano Tipo 1, adoquines expuestos a una abrasión intermedia usados para edificios públicos y comerciales, esto estipulado bajo la norma NTC 3829.

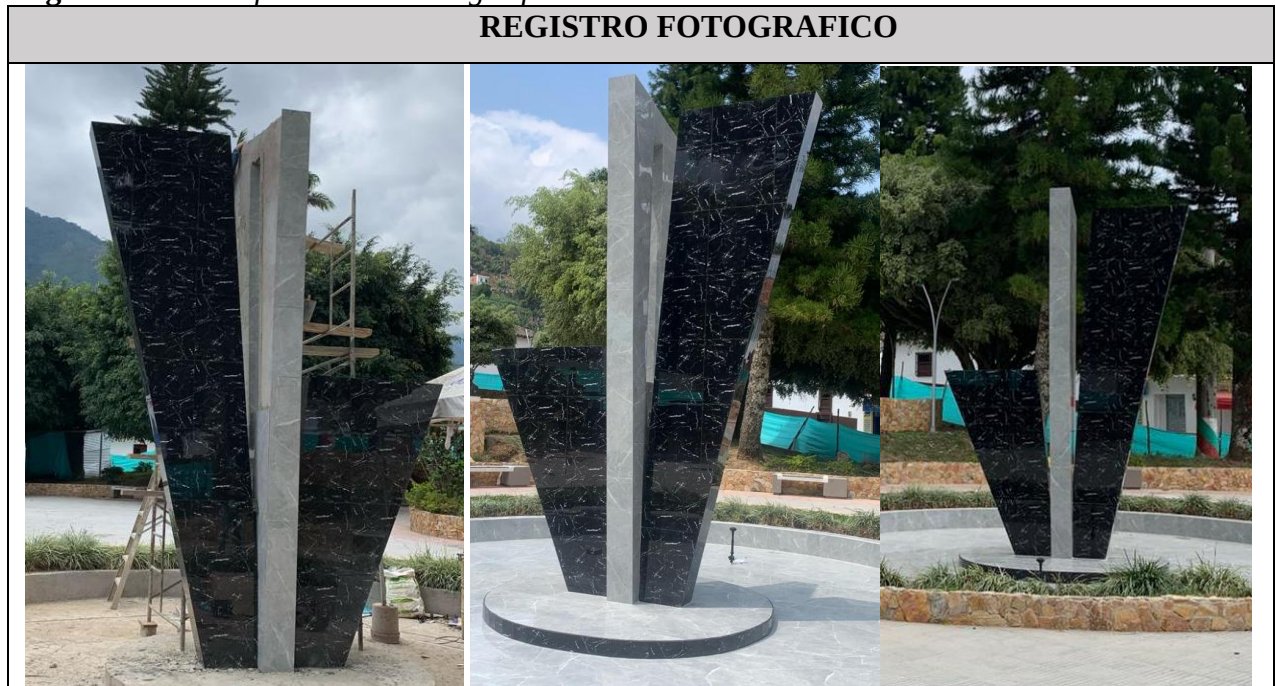
**Figura 17.** *Enchape en mármol negro para escultura.*

*Descripción:* Se instalaron 16,69 m<sup>2</sup> y 31,81 ml de mármol negro en la estructura de la fuente. Se realizó el embellecimiento de dicha estructura, bajo el material de mármol color negro y gris. Al igual que el tanque permeabilizado. Se contó con 5 días para la ejecución e instalación de accesorios y detallado de la misma.

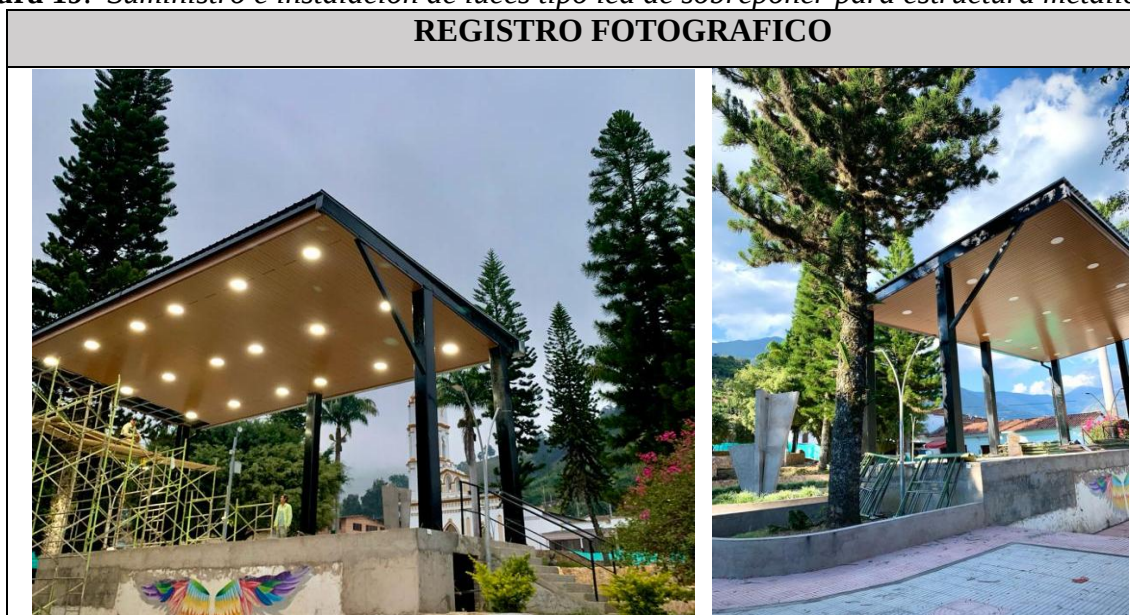
**Figura 19.** *Suministro e instalación de luces tipo led de sobreponer para estructura metálica.*

*Descripción:* se instalaron 18 luces tipo led en la cubierta de la tarima. En este ítem se realizó la instalación de luces led de sobreponer con una tonalidad tenue y suave que sería una iluminación cálida. Para esta fecha se tendría como finalización de la obra el 18 de marzo el 100.00% en su totalidad. Del contrato de Obra No.103 de 2023 del proceso de OBR – SCC – 051 – 2023.

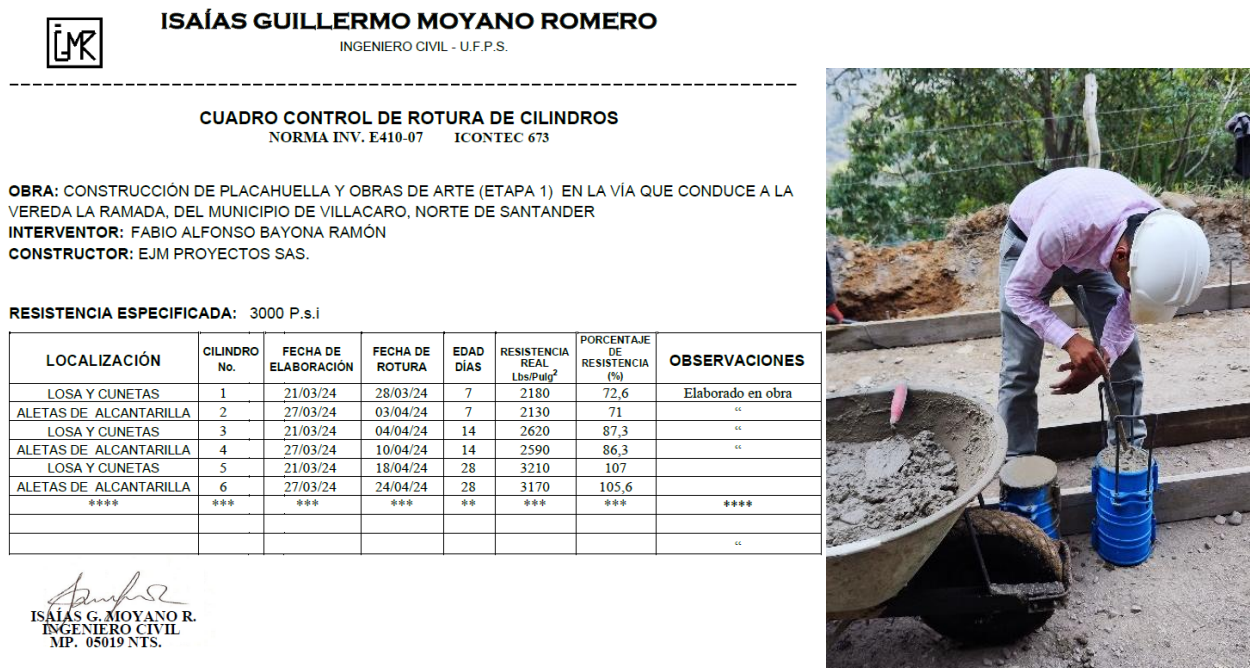
Figura 23. Control de ensayo de concreto.

Nota: Se llevo el control del análisis de rotura de cilindros según la norma INV E410-07 de ISAÍAS GUILLERMO MOYANO como ingeniero Civil de especificaciones y observaciones de los cilindros. Tomado de Informe de obra placa huella, Municipio de Villa Caro, Norte de Santander, (2024).

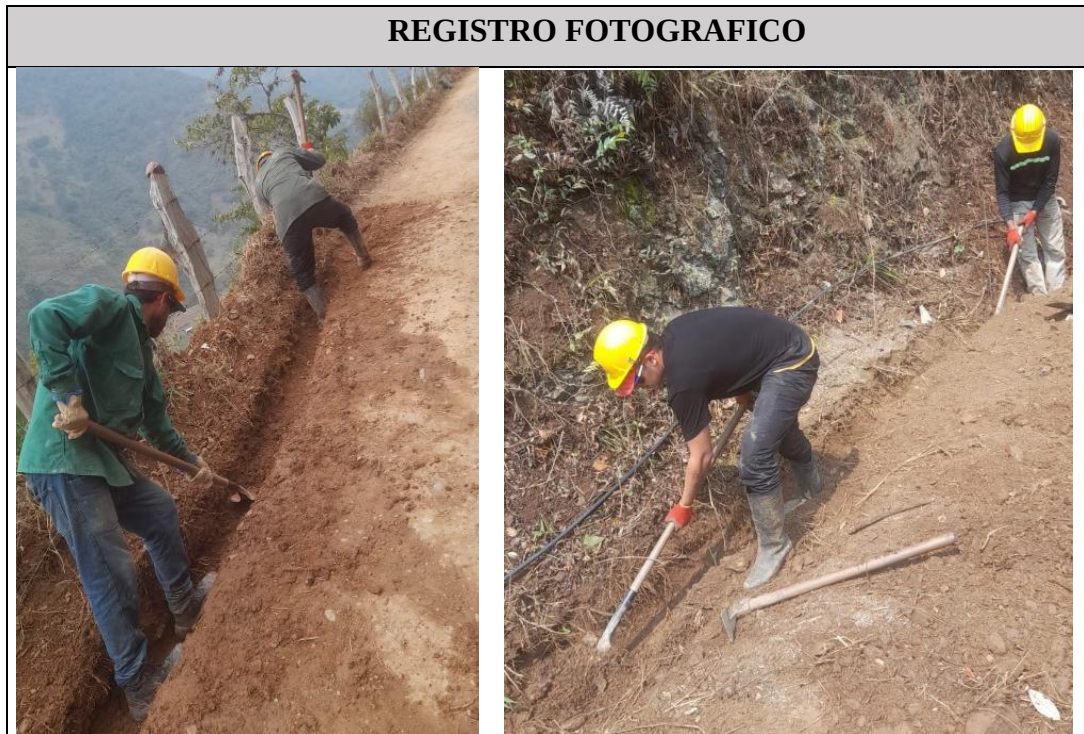
**Figura 27.** *Excavación manual.*

*Descripción:* se realizó excavación manual  $h = 0,25$  m y  $0,30$  m para riostras, cunetas y dentellados. Mediante el personal de obra se realizó la respectiva excavación manual para las riostras, cunetas y dentellados se tomo como referencia de 30 cm de profundidad y 25 cm como mínimo.

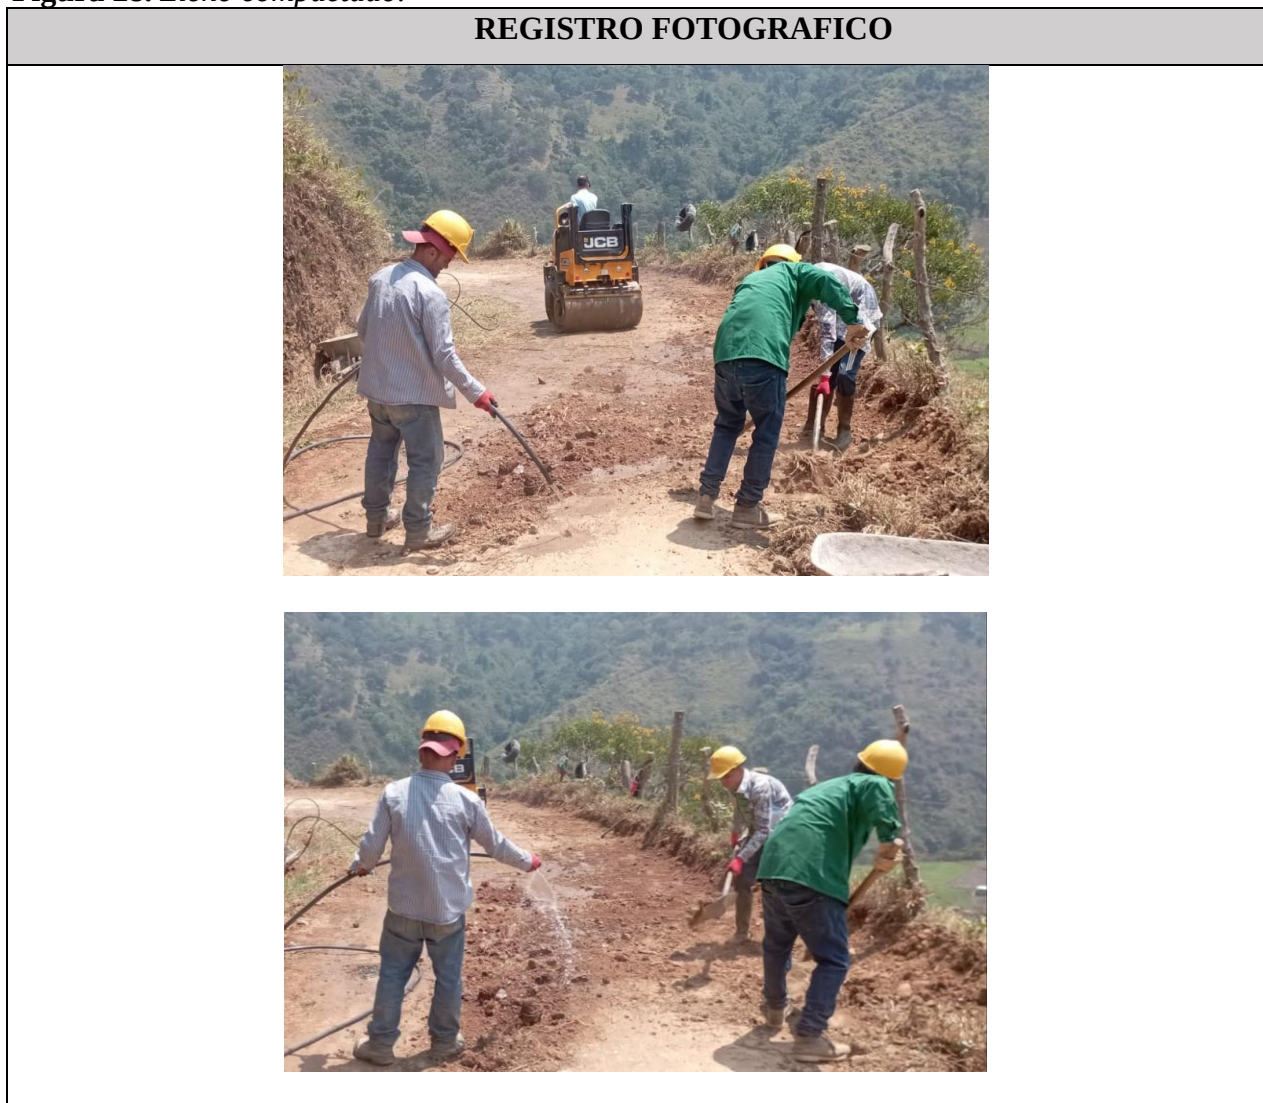
**Figura 28. Lleno compactado.**

*Descripción:* se realizó lleno compactado con material del sitio, en capas de 30 cm hasta llegar a nivel de subrasante. Como material de compactación tenían procedencia de la excavación de descapote, que presentan las características adecuadas para la construcción de la obra la cual fueron reservados posteriormente. Mediante el esfuerzo manual se perfilaba y nivelaba el tramo a compactar.

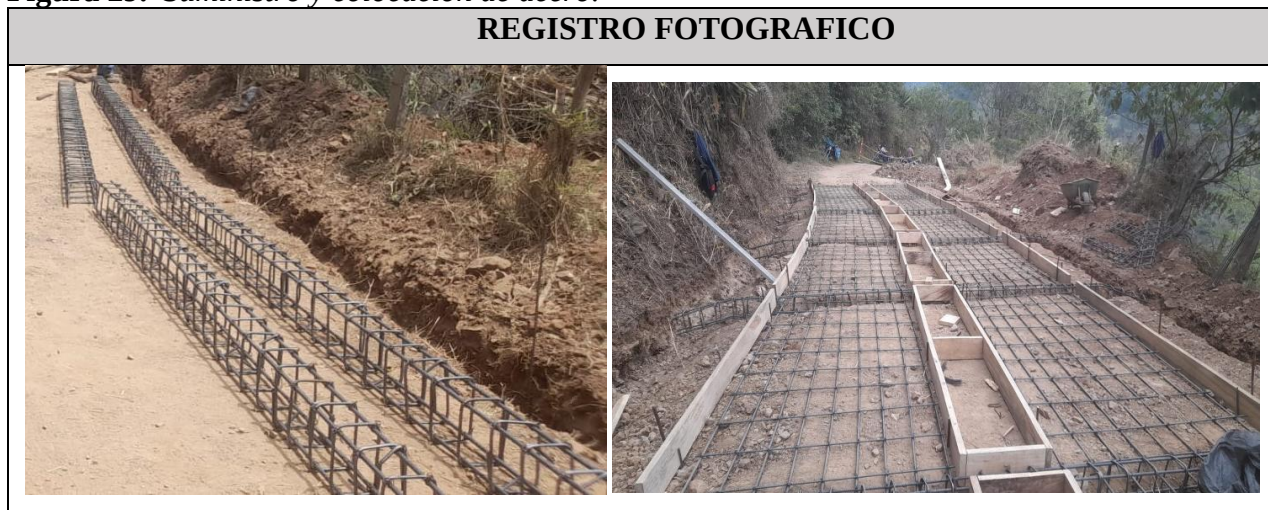
**Figura 29.** *Suministro y colocación de acero.*

*Descripción:* se realizó corte, figuración y colocación de acero de refuerzo 4.200 kg/cm<sup>2</sup> (60.000 psi) para placa de concreto, vigas, viguetas y dentellones, bermas y cunetas. Como conclusión de las modulaciones se obtuvieron las cuantías P, y con ellos se definieron los aceros transversales y longitudinales de la siguiente forma:  $P=0.0059$ , la fueron un acero de refuerzo longitudinal de #4 @0.15m ,  $P=0.0016$ , la cual se tomó un acero de refuerzo transversal de #3 @0.30m. Todo esto establecido en el diseño estructural. Este acero de refuerzo es suficiente para atender las solicitaciones de las cargas. En los planos estructurales se muestra la distribución del acero de refuerzo de cada uno de los elementos. Estipulado para la asignación de la carga del camión c3 de ejes simples de 6 tonelada.

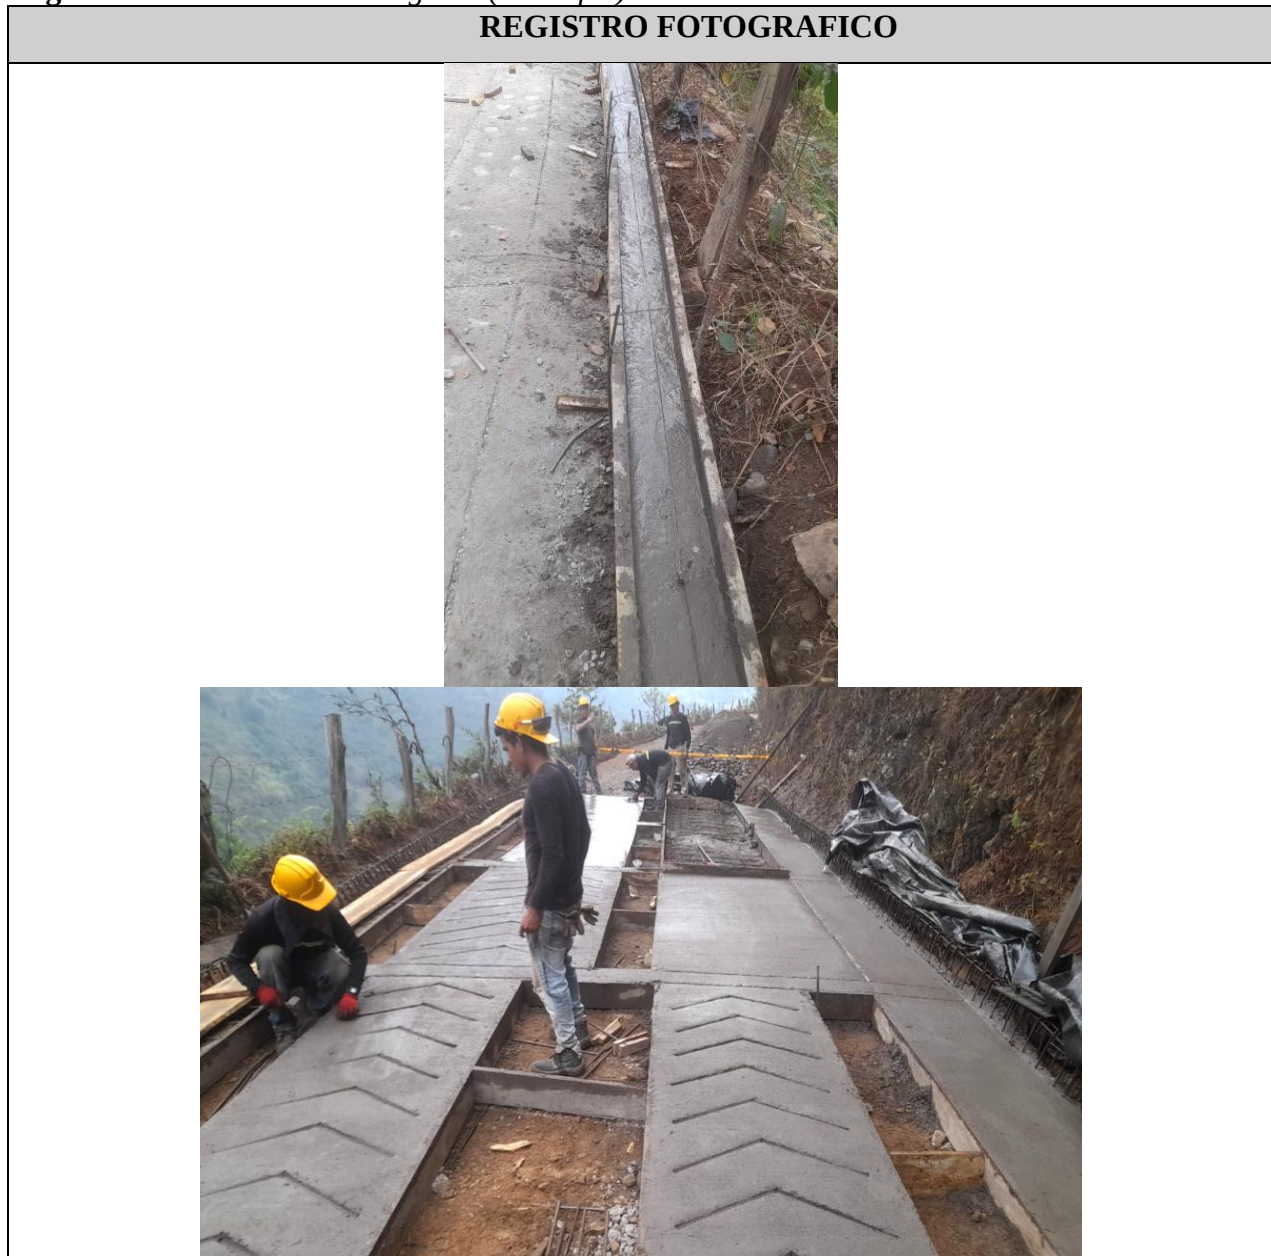
**Figura 30.** *Concreto de 210 kg/cm<sup>2</sup> (3.000 psi).*

*Descripción:* se instaló concreto de 210 kg/cm<sup>2</sup> (3.000 psi) para vigas, viguetas de riostras, bermas y cunetas.

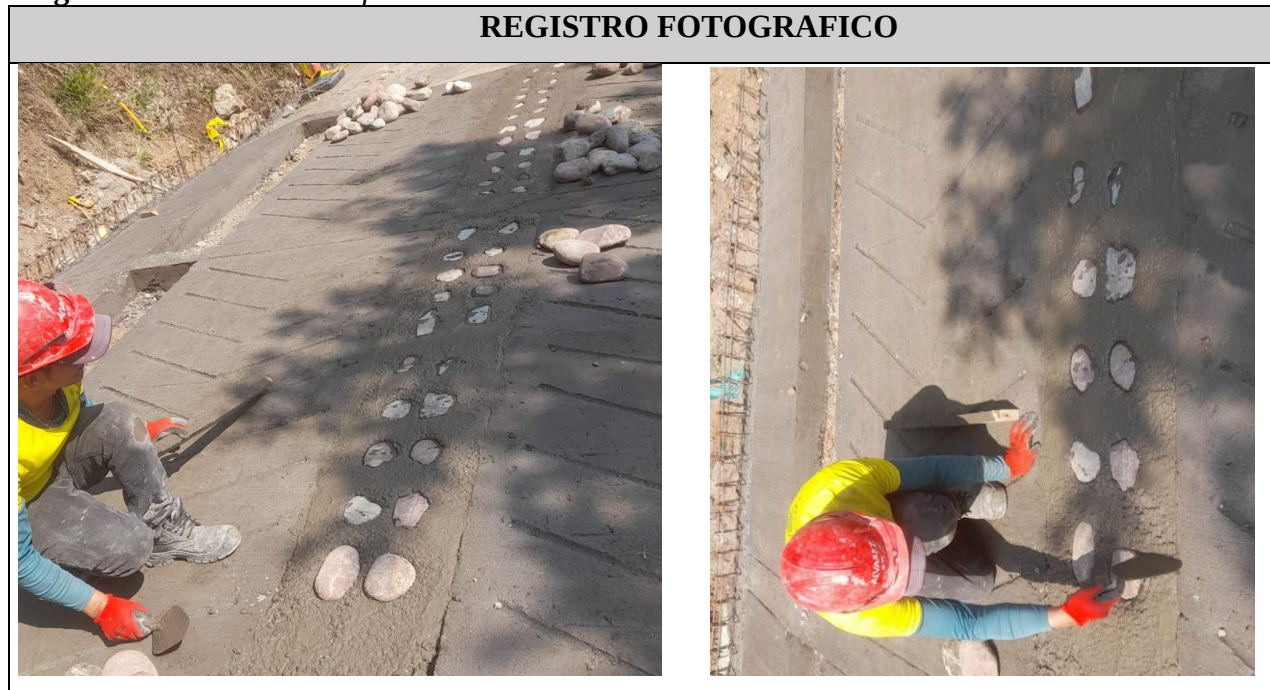
**Figura 31.** *Concreto ciclópeo.*

*Descripción:* se instaló concreto ciclópeo con resistencia de 21 MPA para empedrado en placa huella, espesor 0,15m, con piedra entre 3" y 4" con un porcentaje del 40%. Además, se empleó concreto ciclópeo con una resistencia de 21 MPa para el empedrado, una técnica que refuerza la estabilidad

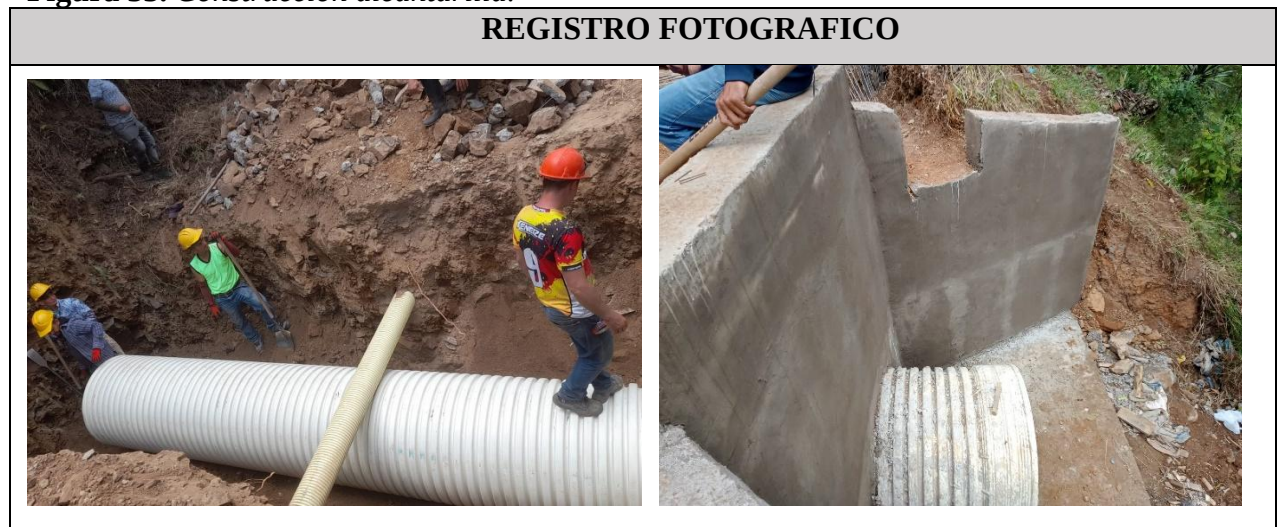
**Figura 33.** Construcción alcantarilla.

*Descripción:* se realizó la construcción de alcantarilla de 36" en la abscisa K0+313.se colocó tubería de alcantarillado de 36". Finalmente, se construyó una caja de recolección y un cabezote de salida de alcantarilla, elementos fundamentales para la correcta gestión.

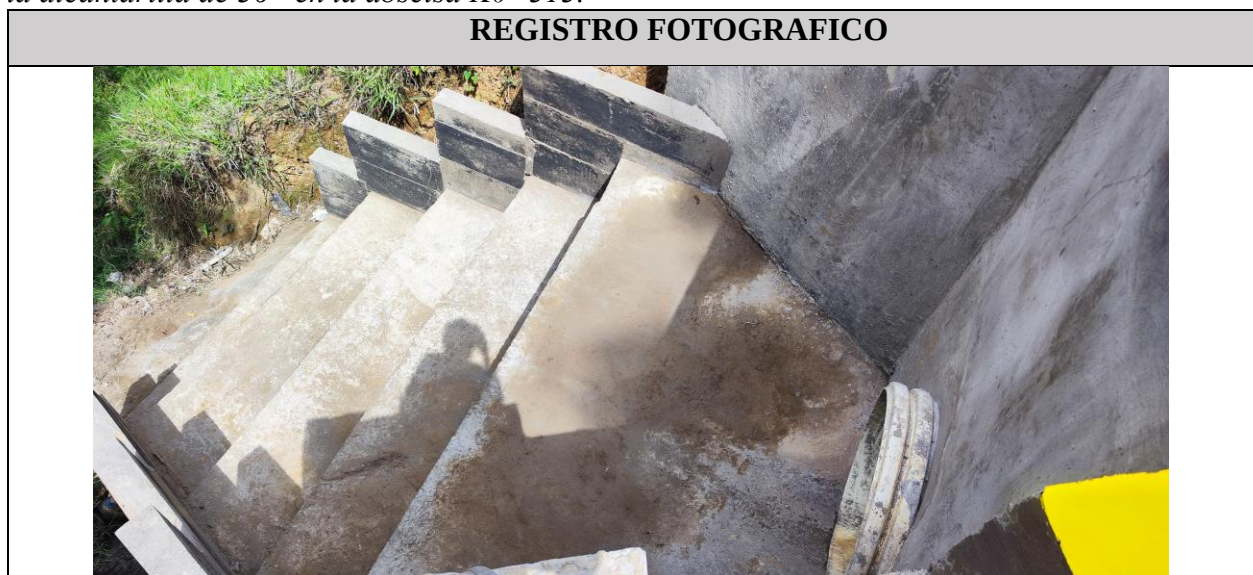
**Figura 34.** Construcción Disipadores: se realizó la construcción de disipadores en la salida de la alcantarilla de 36" en la abscisa K0+313.

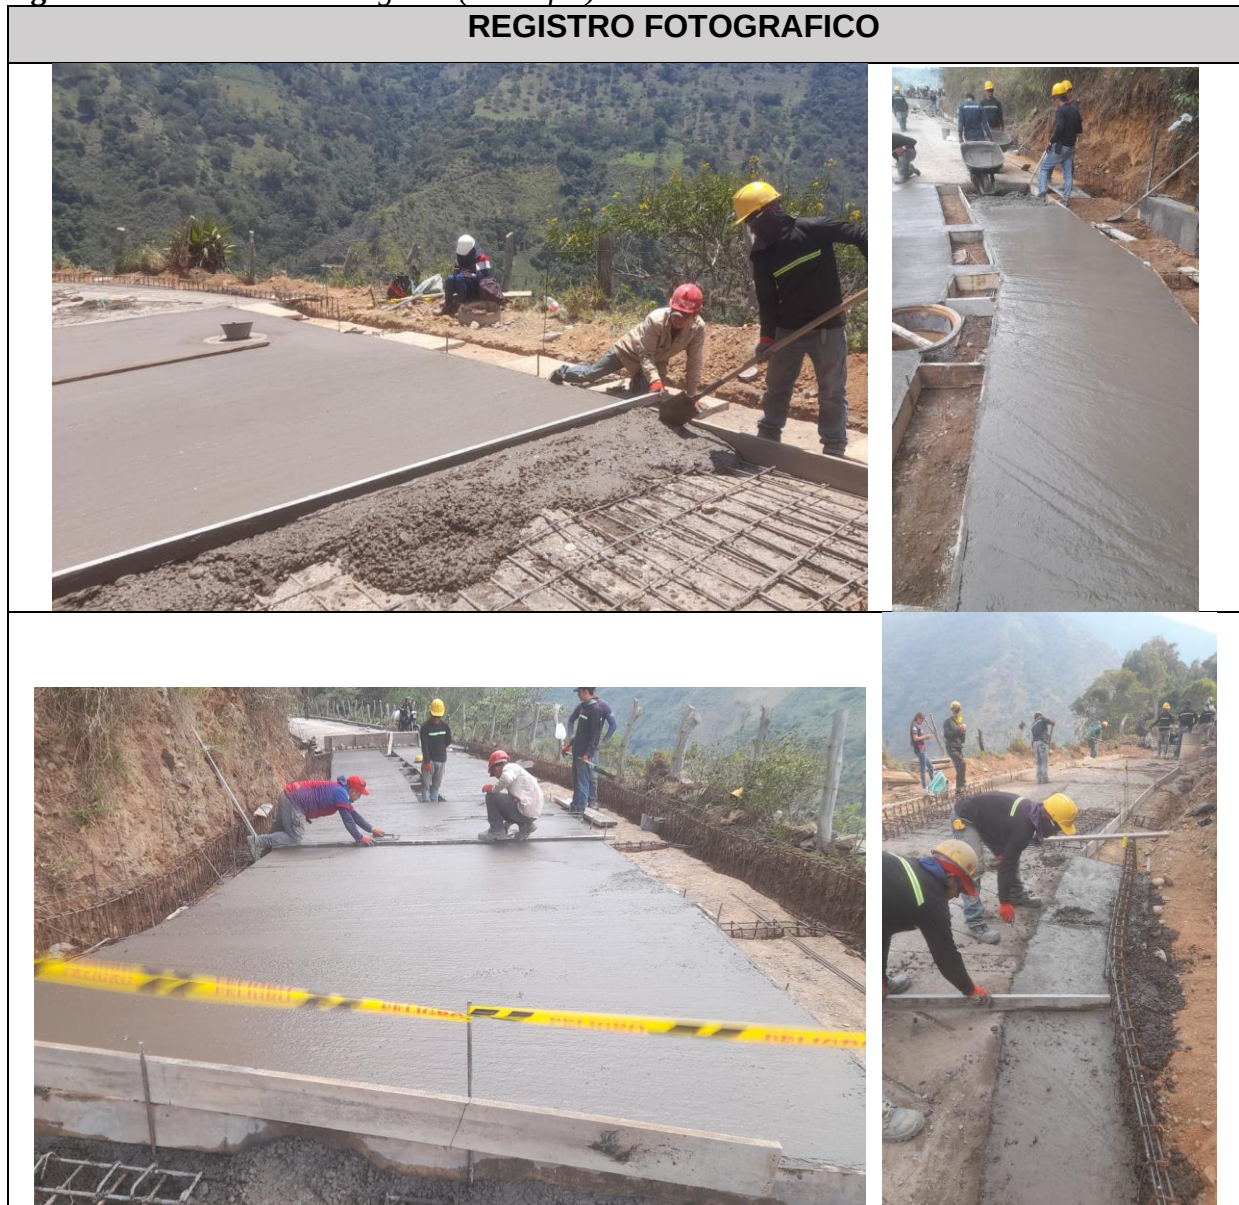
**Figura 35.** concreto de 210 kg/cm<sup>2</sup> (3.000 psi).

*Descripción:* se instaló concreto de 210 kg/cm<sup>2</sup> (3.000 psi) para losas, vigas riostras, bermas, cunetas y sardineles. El concreto utilizado, con una resistencia de 210 kg/cm<sup>2</sup> (3.000 psi), fue preparado en obra para las vigas, viguetas de riostras, y placas con un espesor de 0,15 m, asegurando la calidad y consistencia del material. Además, se empleó concreto ciclista con una resistencia de 21 MPa para el empedrado, una técnica que refuerza la estabilidad.

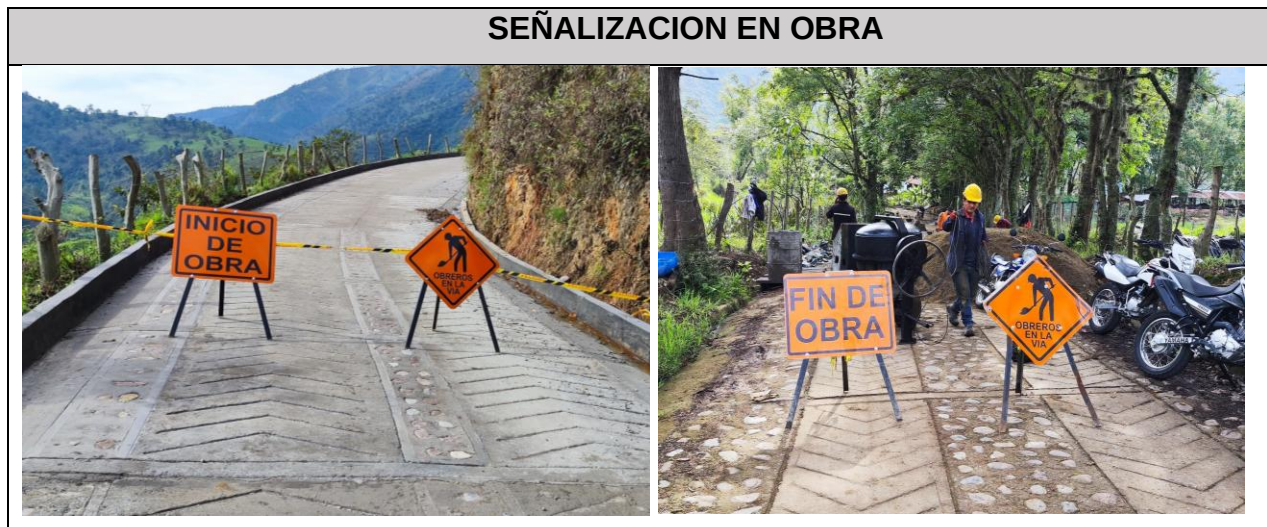
**Figura 36.** Señalización preventiva en la obra.

*Descripción:* durante el desarrollo de las actividades se mantiene señalización en los dos extremos de la vía; dicha señalización es la que se encuentra plasmada en el Plan de Manejo de Tránsito que se elaboró para la obra.
