# PLAN DE MANTENIMIENTO PARA ESTRUCTURAS DE PAVIMENTO MEDIANTE LA INSPECCIÓN VISUAL DE DAÑOS EN 5 VÍAS DE LA CIUDAD DE VILLAVICENCIO – META

## MAINTENANCE PLAN FOR PAVEMENT STRUCTURES BY VISUAL DAMAGE INSPECTION IN 5 ROADS OF THE CITY OF VILLAVICENCIO - META

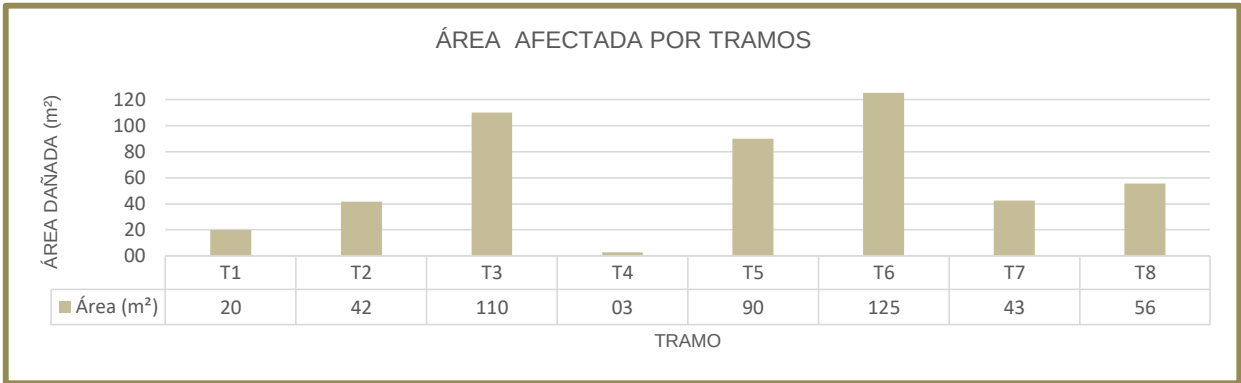
Grafica 3. ÁREA DE AFECTACIÓN POR TRAMOS PAVIMENTO FLEXIBLE

La extensión total de la calle 12 se dividió en 8 tramos, los cuales son afectados por 3 tipos de daños superficiales, incidiendo en un área total de 487.50 m², siendo el tramo número 6 el de mayor afectación, seguido del tramo número 3, 5, 8, 7, 2, 1 y el tramo número 4 siendo el menos afectado por los daños, como se puede evidenciar en la **Grafica 3. ÁREA DE AFECTACIÓN POR TRAMOS PAVIMENTO FLEXIBLE**

**Daños:** parches (PCH) en 465.04 m², descascaramiento (DC) en 2.05 m² y baches (BCH) 20.41 m².

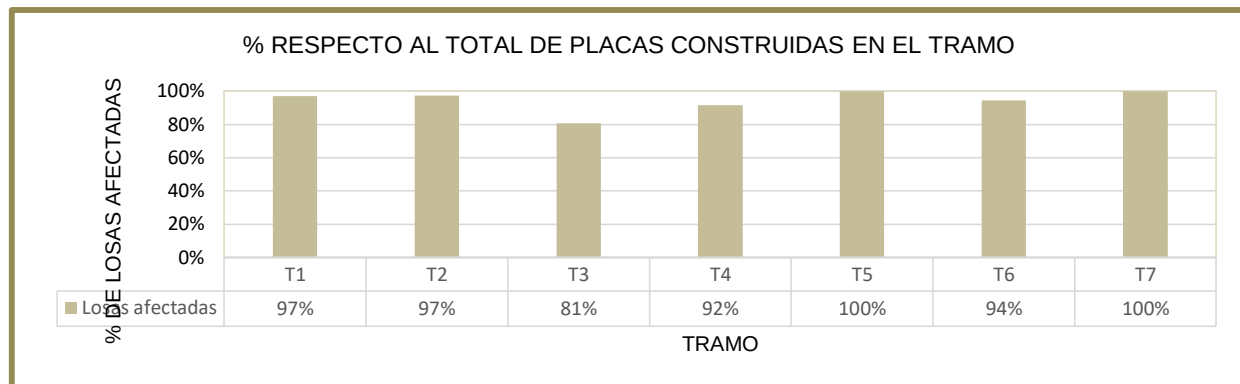
La calle 10 fue dividida en 7 tramos. Allí fueron construidas 233 losas en total, de las cuales 219 se encuentran afectadas por 8 tipos de daños de severidad media o alta.

**Daños:** parches (PCH) en 50 losas, grietas longitudinales, transversales y de esquina (GL – GT – GE) en 23 losas, desportillamiento de juntas (DP) en 5 losas, separación de juntas (SJ) en 63 losas, deterioro del sello (DS) en 26 losas, grietas en pozos y sumideros (GA) en 2 losas, escalonamiento de juntas (EJ) en 6 losas y grietas en bloque (GB) en 44 losas.

Los tramos 5 y 7 son los tramos con mayores losas afectadas, seguido de los tramos 1–2, 6, 4 y 3, como se puede observar en la **Grafica 4. PORCENTAJE DE LOSAS AFECTADAS POR TRAMO**

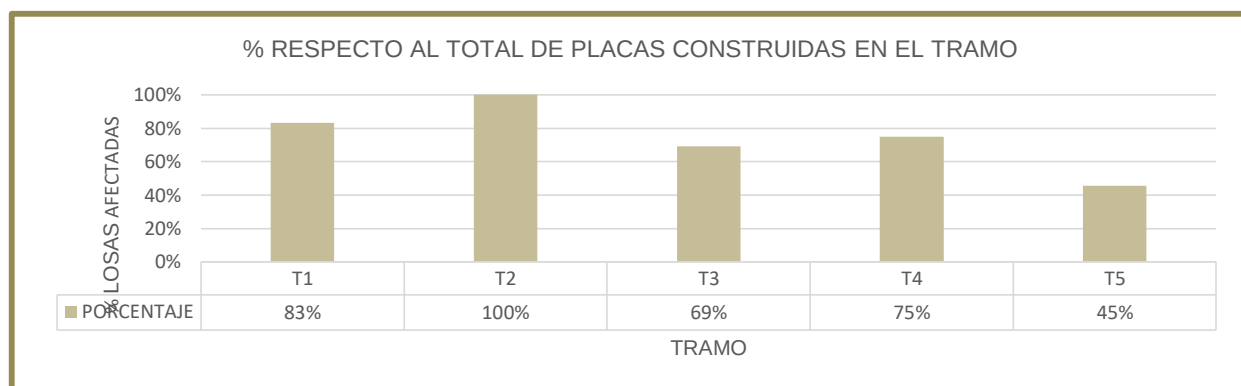
En la carrera 45 existen dos tipos de pavimentos: rígido y flexible. Para efectos del estudio el pavimento rígido se dividió en 5 tramos, en los cuales se evidenciaron 61 losas de concreto, de las cuales 46 han sido afectados principalmente por 7 tipos de daños que presentan una severidad media o alta.

**Daños:** desportillamiento de juntas (DP) en 2 losas, deterioro del sello (DS) en 5 losas, separación de juntas (SJ) en 9 losas, grietas longitudinales, transversales y esquina (GL – GT – GE) en 4 losas, grietas en bloque (GB) en 18 losas, parches (PCH) en 11 losas y bache (BCH) en 2 losas.

El tramo número 2 es el más afectado ya que se ven involucradas todas las losas, seguido de los tramos 1,4,3 y 5, como se puede observar en la **Grafica 5. PORCENTAJE DE LOSAS AFECTADAS POR TRAMO**

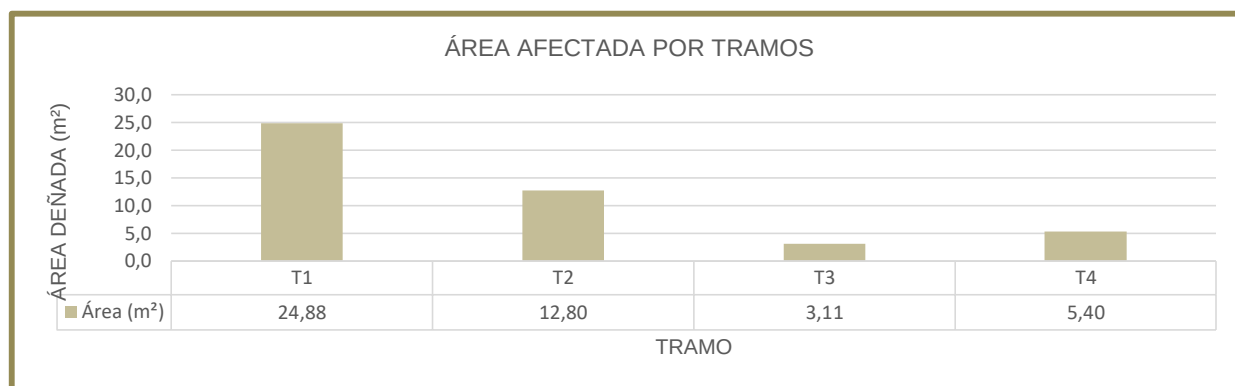
**Grafica 6. ÁREA DE AFECTACIÓN POR TRAMOS PAVIMENTO FLEXIBLE.**

La longitud del pavimento flexible se dividió en 4 tramos, los cuales presentan 5 tipos de daños, afectando un área total de 46.18 m<sup>2</sup>, siendo el tramo número 1 el de mayor deterioro, seguidos de los tramos 2,4 y 3, como se puede observar en la **Grafica 6. ÁREA DE AFECTACIÓN POR TRAMOS PAVIMENTO FLEXIBLE**.

**Daños:** parche (PCH) con un área de afectación de 22.4 m<sup>2</sup>, descascaramiento (DC) en un área de 3.9 m<sup>2</sup>, bache (BCH) presente en 7.28 m<sup>2</sup>, fisuras transversales (FT) en 6.57 m<sup>2</sup> y fisuras en juntas de construcción (FC) en 8.64 m<sup>2</sup>.

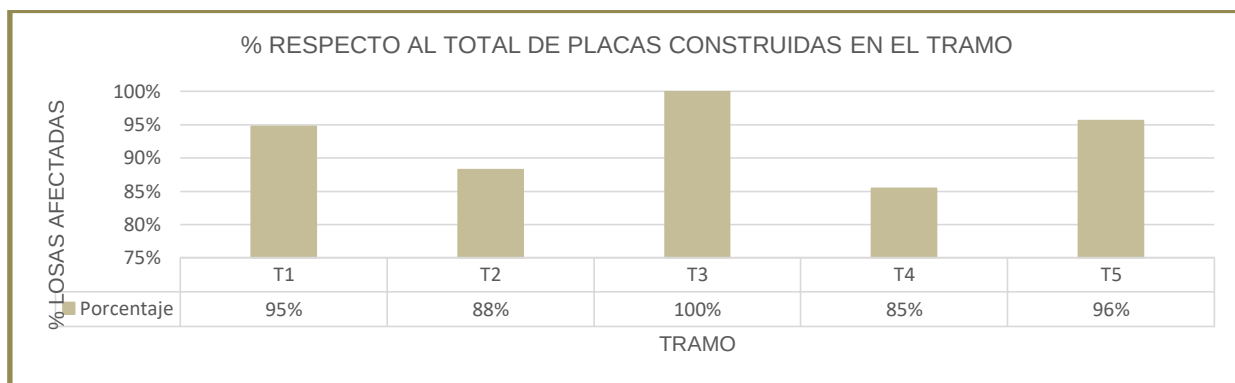
La calle 7b cuenta con 204 placas de las cuales 189 sufren afectaciones por 7 tipos de daños de severidad media o alta. Para efectos del presente estudio la calle se dividió en 5 tramos.

**Daños:** separación de juntas (SJ) en 70 placas, escalonamiento de juntas (EJ) en 7 placas, parches (PCH) en 54 placas, grietas longitudinales, transversales y de esquina (GL – GT – GE) en 21 placas, desportillamiento de juntas (DP) en 2 placas, deterioro del sello (DS) en 20 losas y grietas en bloque (GB) en 49 placas.

El tramo número 3 es el más alterado ya que todas las losas presentan algún tipo de daño, seguido de los tramos 5,1, 2 y 4, como se puede observar en la **Grafica 7. PORCENTAJE DE LOSAS AFECTADAS POR TRAMO**

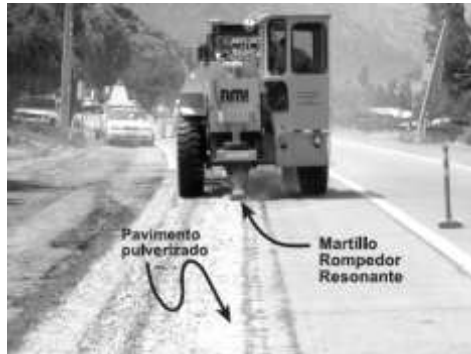
La técnica, triturado/pulverizado (Rubblizing) se implementa en el pavimento rígido. Esta técnica consiste principalmente en la pulverización del material de concreto en fragmentos pequeños (10-20 cm) como se puede visualizar en la Fig. 1, destruyendo por completo la losa. Está técnica se puede implementar en cualquier tipo de pavimento rígido (con o sin traspaso de carga). La capa triturada y/o pulverizada pasa a formar parte de la base que antecede la carpeta asfáltica, restituyendo las propiedades funcionales y

estructurales del pavimento [10]. Se ha demostrado que en las calles que se ha implementado dicha técnica y luego asfaltadas tienen una vida útil de 22 años y su costo es 60% menor en comparación al costo de demolición del hormigón y toma 1/5 del tiempo normal [11].

**FIG. 1 EQUIPO RESONANTE PARA "RUBBLIZING" EN PAVIMENTO DE HORMIGÓN**

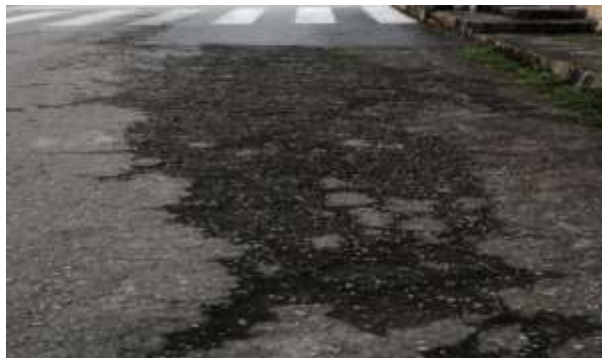
La técnica blacktopping se puede implementar en el pavimento rígido y en el pavimento flexible. Esta técnica consiste básicamente en superponer una carpeta de rodadura asfáltica en la carpeta de rodadura existente, esto se lleva a cabo comúnmente en vías urbanas y aeropuertos, con el propósito de disminuir el tiempo de mejoramiento de la vía, con esta carpeta se recupera la funcionalidad del tramo de forma eficiente y rápida como se puede observar en la Fig. 2.

**FIG. 2 TÉCNICA DE BLACKTOPPING**

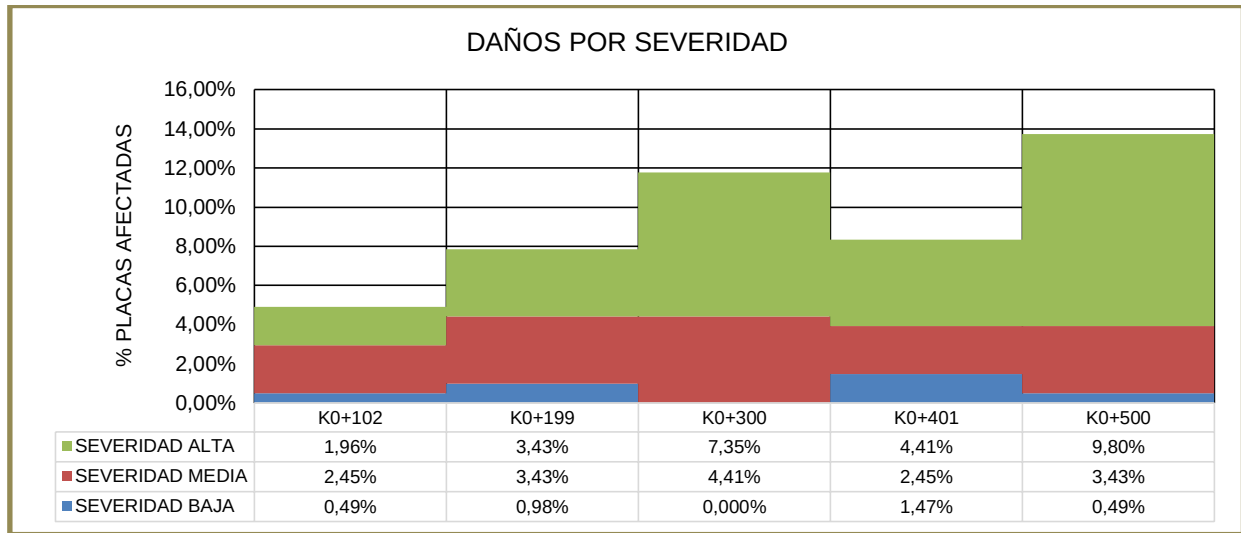
**Grafica 8. % DE ÁREA AFECTADA, CALLE 7b**

En la gráfica 8 se puede evidenciar que a partir de la abscisa K0+300 hasta el final de la vía, la cual acaba en la abscisa K+500 hay un mayor porcentaje de afectación a causa del daño denominado separación de juntas, el cual se encuentra consecutivamente en esta distancia.

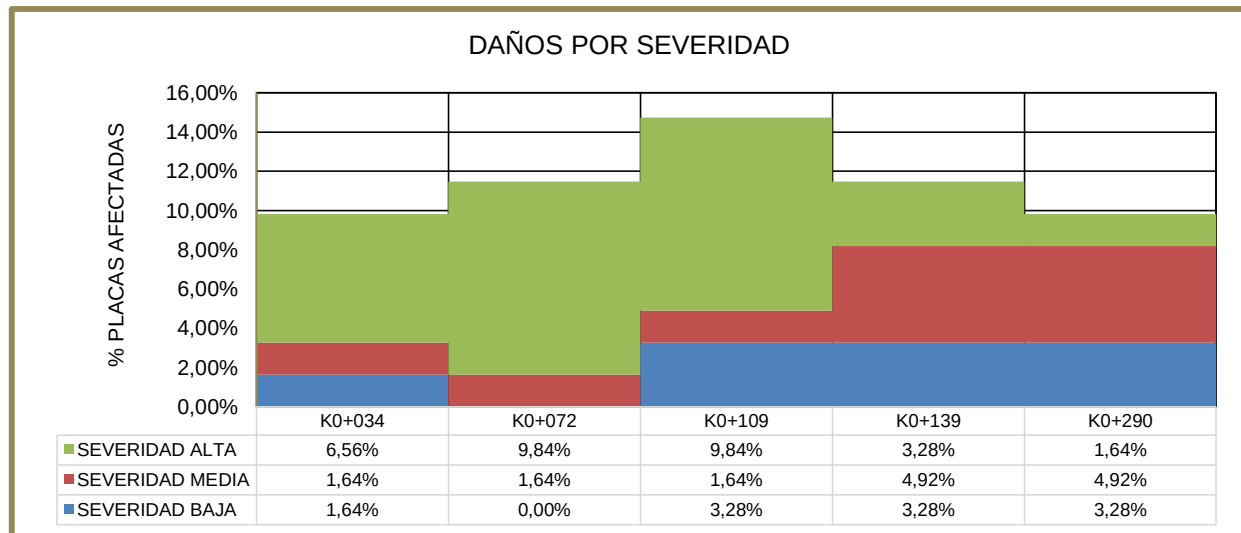
**Grafica 9. % ÀREA AFECTADA CARRERA 45a.**

Por otra parte, en la gráfica 9 se puede observar que el mayor porcentaje de afectación de la carrera 45a comprende desde la abscisa K0+000 hasta la abscisa K0+109 alcanzando hasta un 9.84% de área afectada, esto es consecuencia de la separación de juntas y grietas en bloque, añadiendo unos reductores de velocidad que infringen 6.6 más daño.

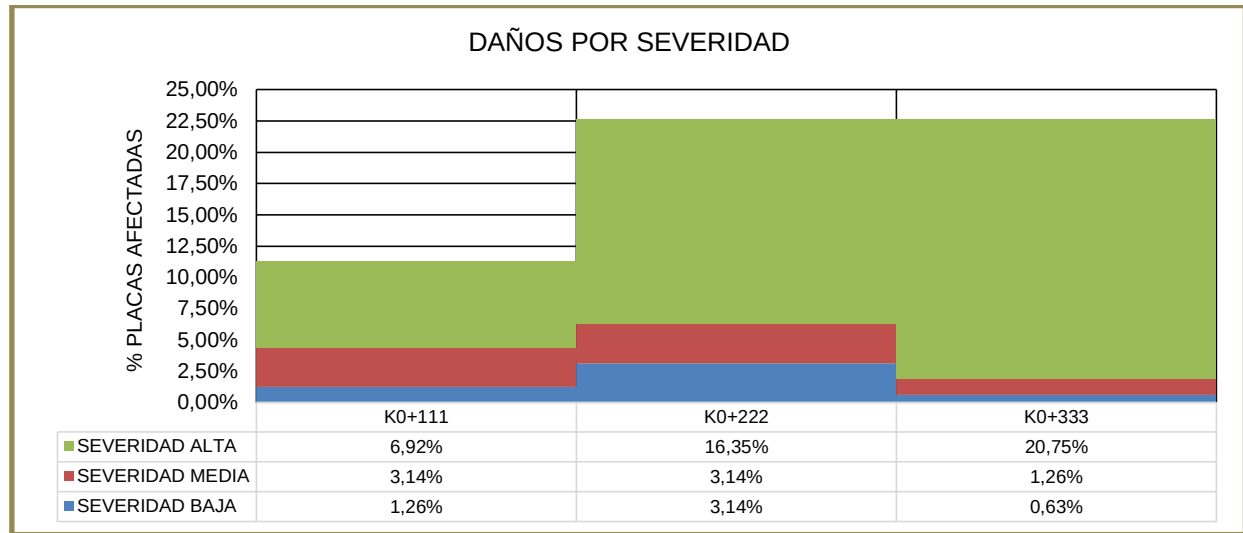
**Grafica 10. % DE ÁREA AFECTADA, CARRERA 40**

De igual manera en la gráfica 10 se observa que aproximadamente un 44% de la vía presenta deterioros con severidad alta, debido a la continua presencia de dos daños en específico, grietas en bloque y

descascaramiento.

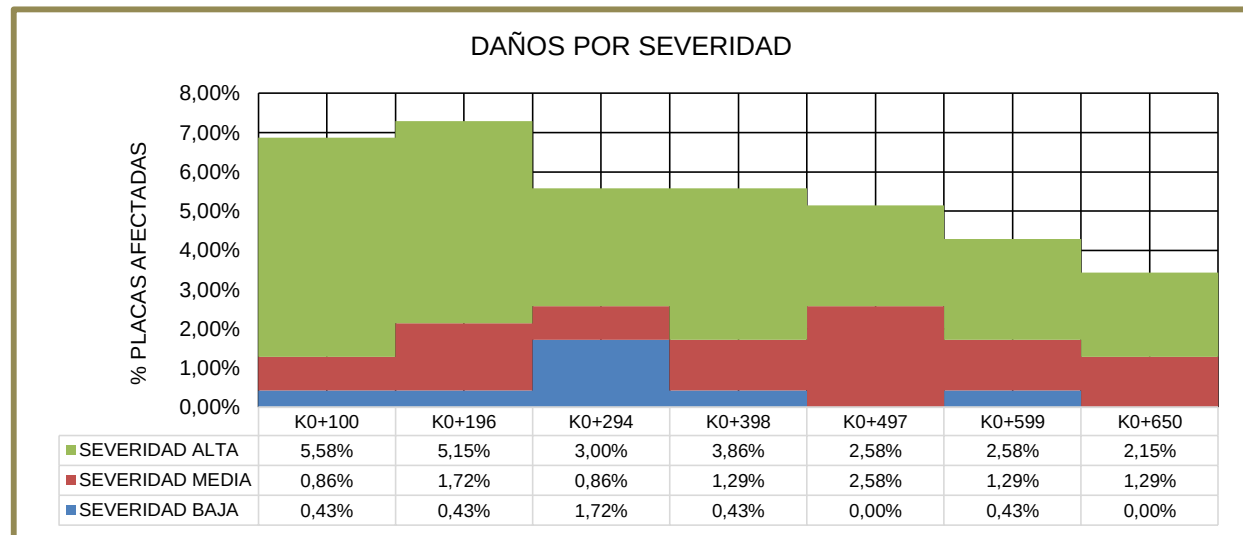
**Grafica 11. % DE ÁREA AFECTADA, CALLE 10**

De igual forma, en la gráfica 11 se observa que en toda la vía hay deterioros con severidad alta. Aunque tiene menor porcentaje de afectación con respecto a la calle 7b y la carrera 45a, en la calle 10 se percibe más el deterioro al transitar por esta.

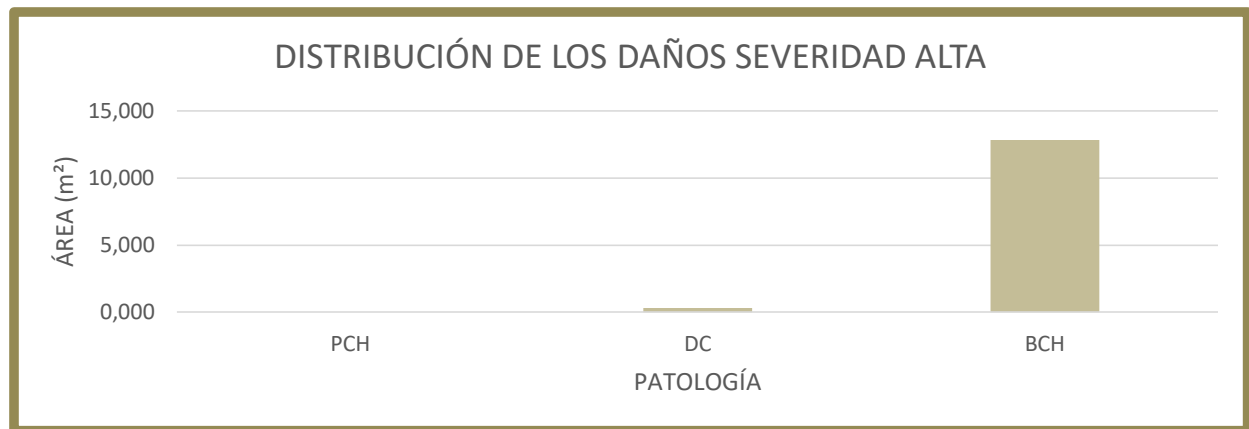
**Grafica 12. ÁREA AFECTADA, CALLE 12**

En la gráfica 12 se evidencia que la vía tiene como deterioro predominante el bache, ya que hay presencia de este en un área mayor a 12m<sup>2</sup> evidenciándose notoriamente en los primeros 10 m de la vía.

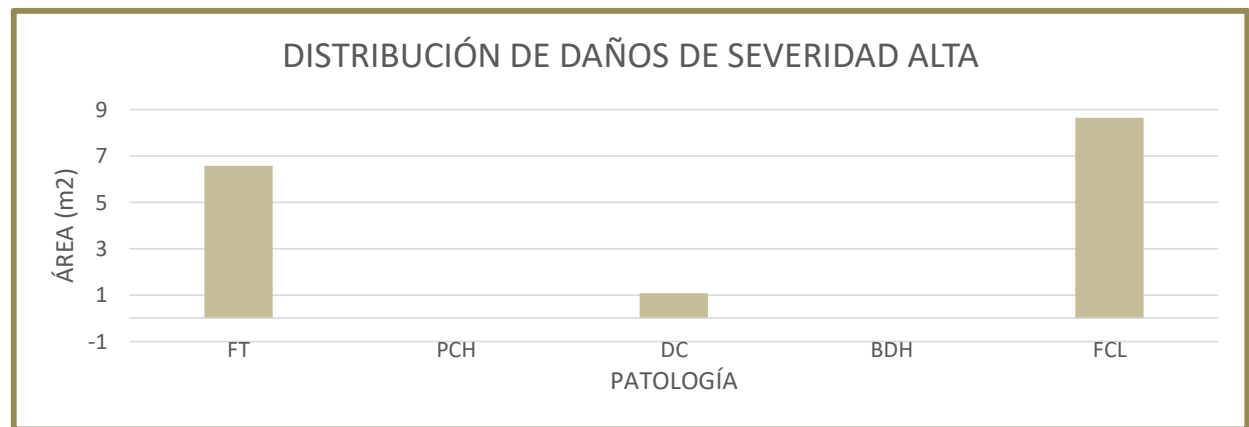
**Grafica 13. ÁREA AFECTADA, CARRERA 45a**

De igual manera, se evidencia que la sección de pavimento flexible que presenta la carrera 45a tiene como deterioros predominantes las fisuras transversales y fisuras de construcción con áreas mayores a 6 y 8 m² respectivamente.

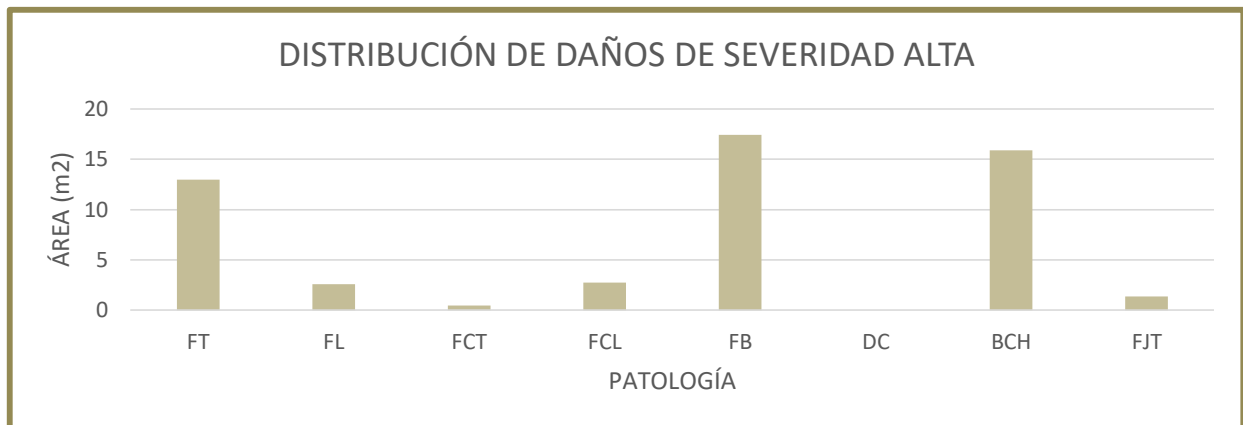
**Grafica 14. ÁREA AFECTADA, CARRERA 40**

Por otra parte, en la gráfica 14 se percibe que la vía hay presencia de varios deterioros que afectan la movilidad, pero los daños que tienen una afectación mayor son las fisuras transversales, fisuras en bloque y baches, los cuales tienen un área mayor a 12 m².
