## **ESTUDIO PATOLÓGICO DE LA ESTRUCTURA DEL PUENTE CAÑO GRANDE**

### **PROYECTO DE GRADO**

**INFORME ESTADO ACTUAL DEL PUENTE VEHICULAR SOBRE CAÑO GRANDE  
CALZADA DERECHA CORREDOR VIAL FUNDADORES-PORFIA, EN EL MUNICIPIO DE  
VILLAVICENCIO, META**

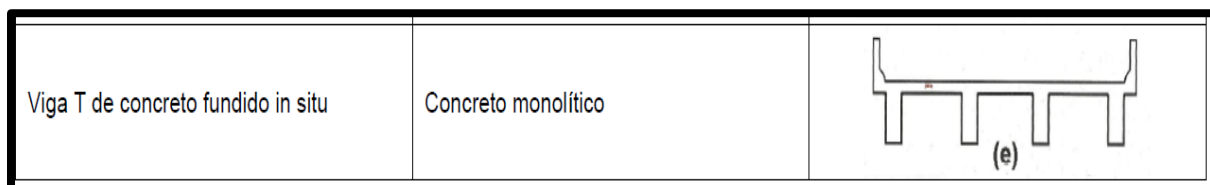
**Figura 2**

*Corte Monolítico*

*Nota: Fuente CCP-14*

El puente vehicular está conformado por un sistema tipo viga-losa, el cual se utiliza generalmente en puentes de luces pequeñas, debido a su buen comportamiento frente a las cargas dinámicas del camión y tándem de diseño.

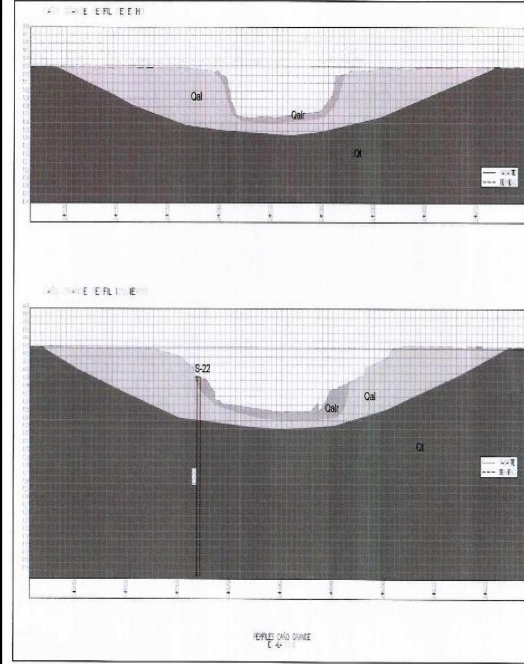
Figura 4.2 Perfiles geológicos del sitio de cruce, puente sobre el Caño Grande.

Fuente: Concol 2014

*Nota: Octubre 2014. Diseños fase III de la doble calzada Villavicencio-ciudad porfia - estudios de geología para ingeniería DIS\_VCP001GILN-001- Bogota D.C.*

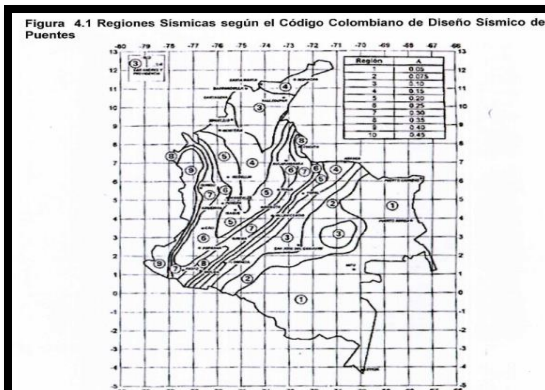
### Figura 5

*Regiones sísmicas según el Código Colombiano de Diseño Sísmico de Puentes.*

Por otra parte, según el Apéndice A-4 de la NSR-10, el nivel de Amenaza Sísmica para el municipio de Villavicencio es Alto, con los siguientes parámetros de aceleración para diseño:

- Coeficiente de Aceleración Horizontal  $A_h$ : 0.25
- Coeficiente de Aceleración Vertical  $A_v$ : 0.30

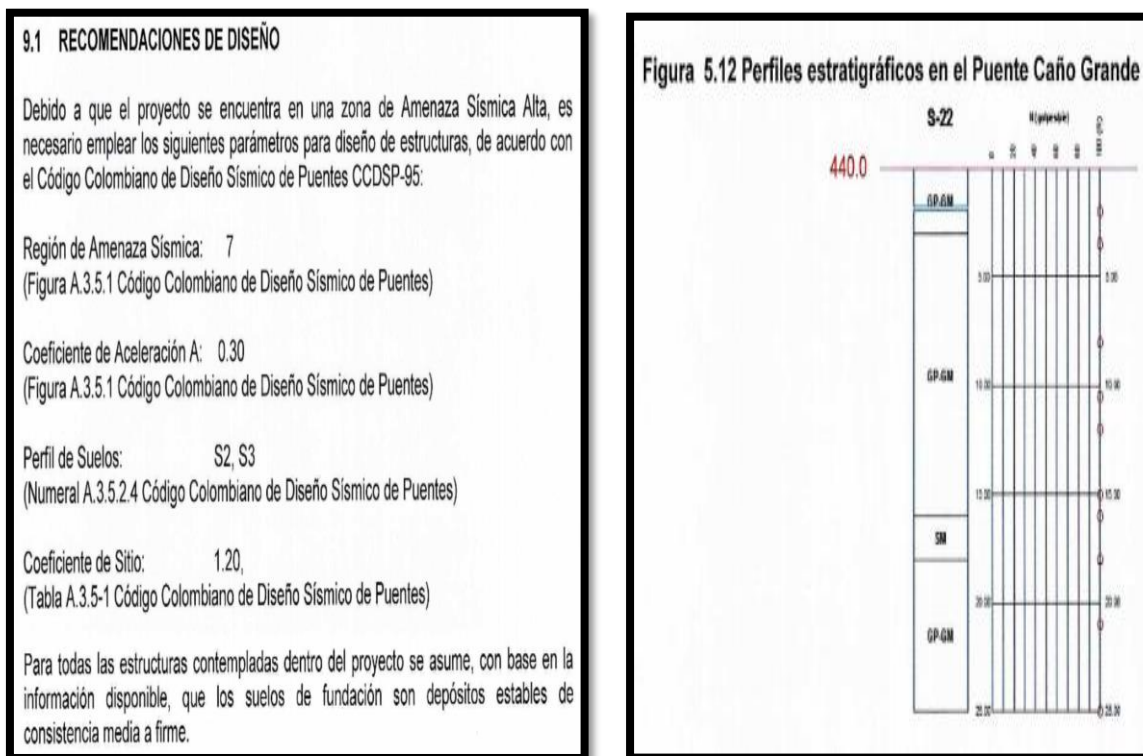
**Figura 6 y 7**

*Perfiles estratigráficos de el Puente Caño Grande, recomendaciones de diseño.*

*Nota: Octubre 2014 Estudio de suelos para el diseño de fundaciones de puentes y otras estructuras de contención DIS VCP001GTIN-001, Bogotá D.C*
