APOYO TÉCNICO A LA SECRETARÍA DE INFRAESTRUCTURA PÚBLICA DE  
LA GOBERNACIÓN DE BOYACÁ EN LA DIRECCIÓN TÉCNICA DE ESTUDIOS  
Y DISEÑOS

UNIVERSIDAD SANTO TOMÁS SECCIONAL TUNJA  
FACULTAD DE INGENIERÍA CIVIL  
TUNJA  
2026

PASANTÍA PARA OBTENER EL TÍTULO DE INGENIERO CIVIL

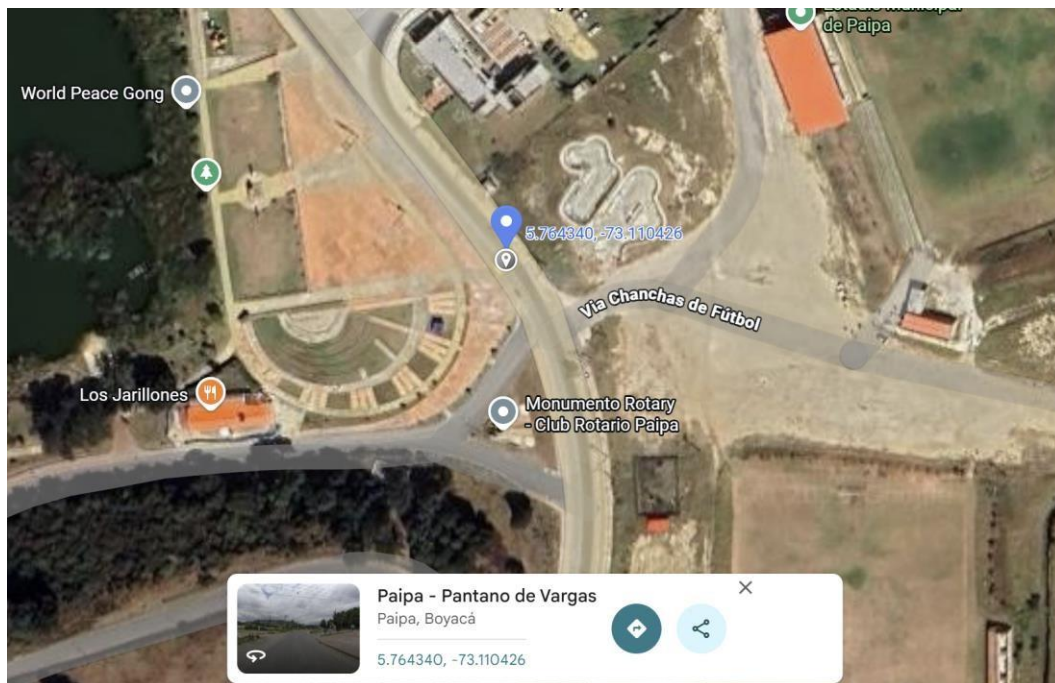
Figura 5. Vista general del sector inspeccionado y ubicación proyectada de la continuidad de la ciclorruta.

Durante el recorrido se realizó una inspección visual de la geometría de la vía, la dirección del flujo de las aguas lluvias y el estado de las obras de drenaje existentes. Se identificó que el bombeo transversal de la calzada conduce naturalmente las aguas de escorrentía hacia el costado interior de la curva, donde existe una cuneta revestida en concreto que actualmente cumple la función de captar y transportar el flujo superficial.

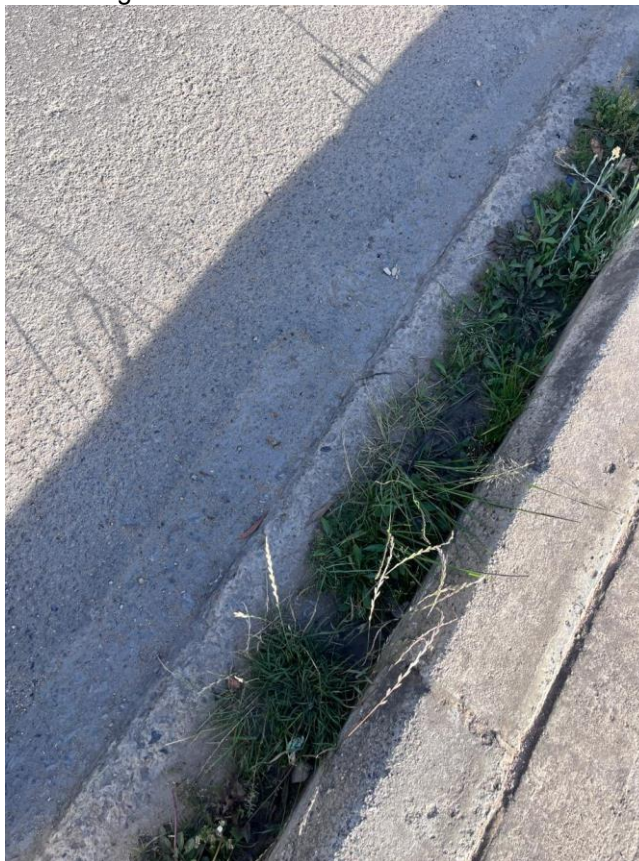
Figura 6. Estado de la cuneta existente.

Asimismo, se verificó el estado de la cuneta existente, observándose presencia de vegetación y acumulación de sedimentos en algunos tramos, condición que podría reducir parcialmente su capacidad hidráulica. Adicionalmente, se realizaron verificaciones dimensionales para obtener información de referencia que

permitiera evaluar posibles soluciones para mantener la continuidad del drenaje en el sector de intervención.

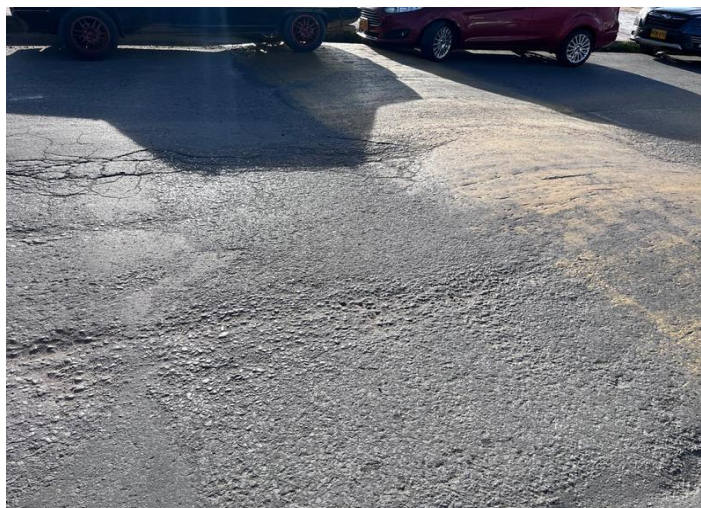
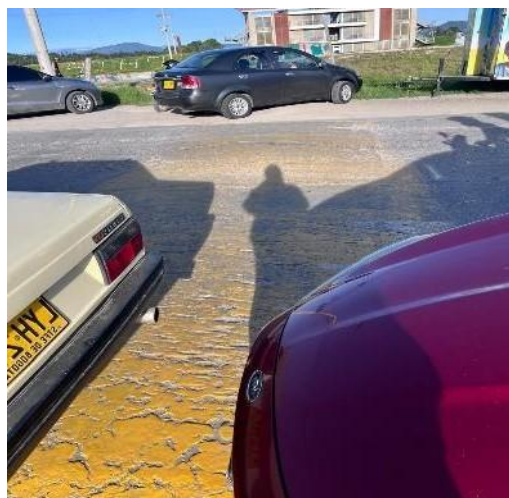
Figura 7. Punto proyectado para la construcción del pompeyano.

Finalmente, se analizó el punto donde se proyecta la construcción del pompeyano vehicular, determinando la necesidad de garantizar la continuidad hidráulica mediante la incorporación de una cañuela o canal integrado a la estructura. Como resultado de la inspección se concluyó que la intervención es técnicamente viable, siempre que se realicen labores de limpieza y mantenimiento de la cuneta existente y se asegure la adecuada conducción de las aguas de esorrentía superficial.

la recomendación de integrar una cañuela al pompeyano y dar mantenimiento a la cuneta existente. En Motavita, la propuesta de canalización cerrada buscó evitar la descarga dispersa sobre un predio de uso agropecuario —considerando la presencia de ganado, cultivos y la red de gas de TGI, aportando elementos técnicos para la resolución de una problemática asociada a una acción popular. En Sotaquirá, la revisión de alcantarillas y estructuras tipo box culvert respondió a la necesidad de evitar fallas de drenaje, procesos de erosión o afectaciones a viviendas derivadas de cambios en las áreas de descarga.

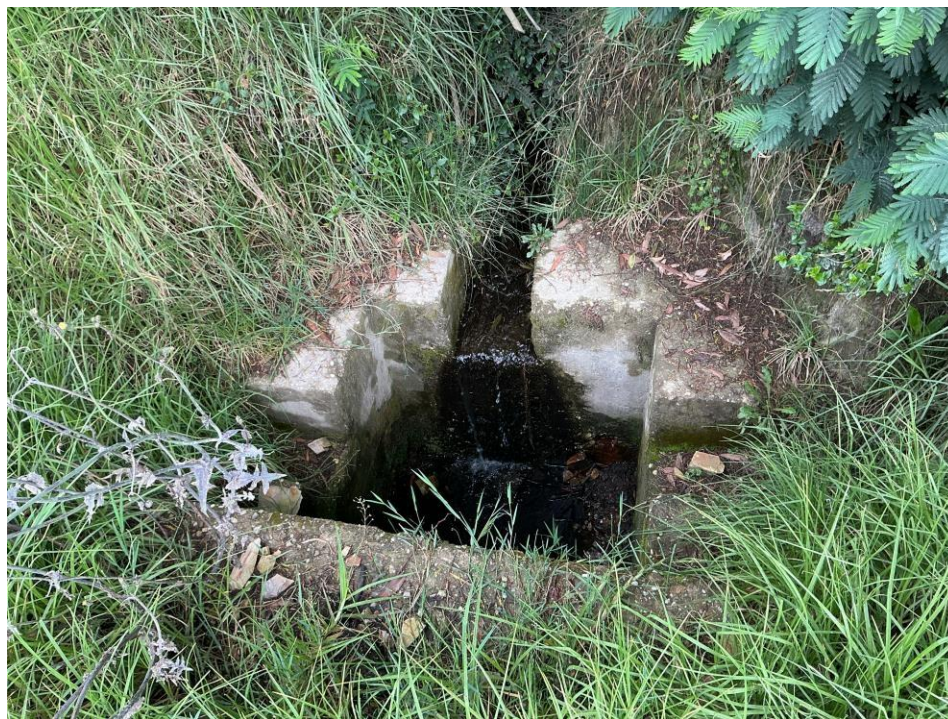
Figura 20. Alcantarilla existente durante la visita técnica.

Como parte de este proceso, también se apoyó la revisión de las condiciones hidráulicas identificadas en distintos puntos del corredor, evaluando la pertinencia de mantener algunas estructuras proyectadas, la necesidad de nuevos puntos de drenaje y los ajustes requeridos por cambios en las condiciones del terreno, como la construcción de viviendas o la presencia permanente de nacimientos de agua. Este análisis permitió fortalecer el sustento técnico de las recomendaciones formuladas para garantizar el adecuado funcionamiento del sistema de drenaje durante la futura ejecución del proyecto.

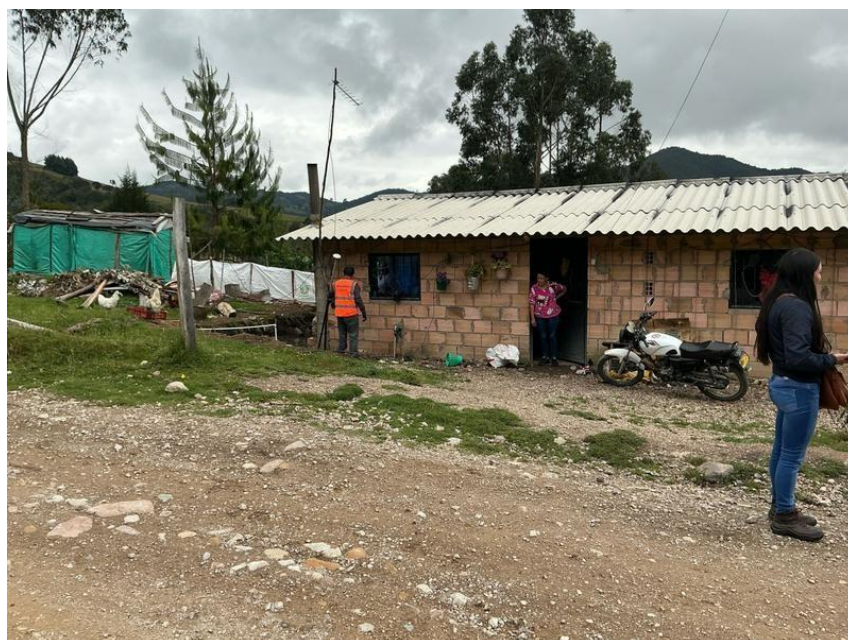
Figura 23. Vivienda localizada sobre el área de descarga proyectada.

Adicionalmente, se participó en la consolidación de los hallazgos técnicos obtenidos durante la revisión, apoyando la organización de la información relacionada con: la reubicación de una alcantarilla proyectada, debido a la ocupación de su área de descarga por una vivienda; la conservación de un box culvert existente que presentaba buenas condiciones estructurales; y la recomendación de reemplazar alcantarillas deterioradas de 24 pulgadas por tuberías de 36 pulgadas, con el fin de mejorar la capacidad hidráulica del sistema.

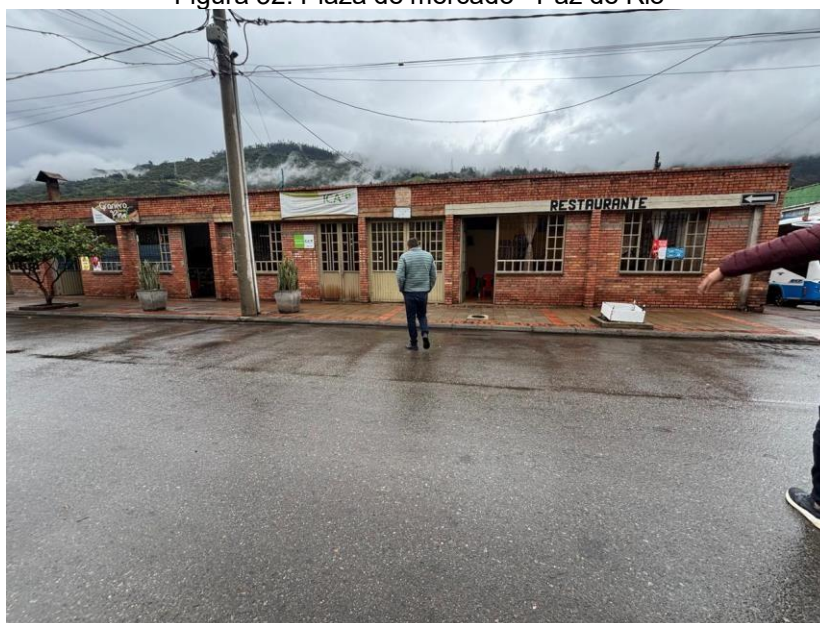
Figura 32. Plaza de mercado - Paz de Río

Una de las visitas se realizó al municipio de Paz de Río, Boyacá, donde se inspeccionó la plaza de mercado municipal, infraestructura que actualmente es objeto de análisis para una posible intervención. Durante el recorrido se evidenció un avanzado estado de deterioro, identificándose procesos de carbonatación en columnas de concreto y el desgaste propio de una edificación construida aproximadamente en el 1970. Con base en estas observaciones, se planteó la necesidad de desarrollar un estudio de patología y vulnerabilidad estructural que permita definir las condiciones de la estructura y establecer la alternativa de intervención más adecuada.

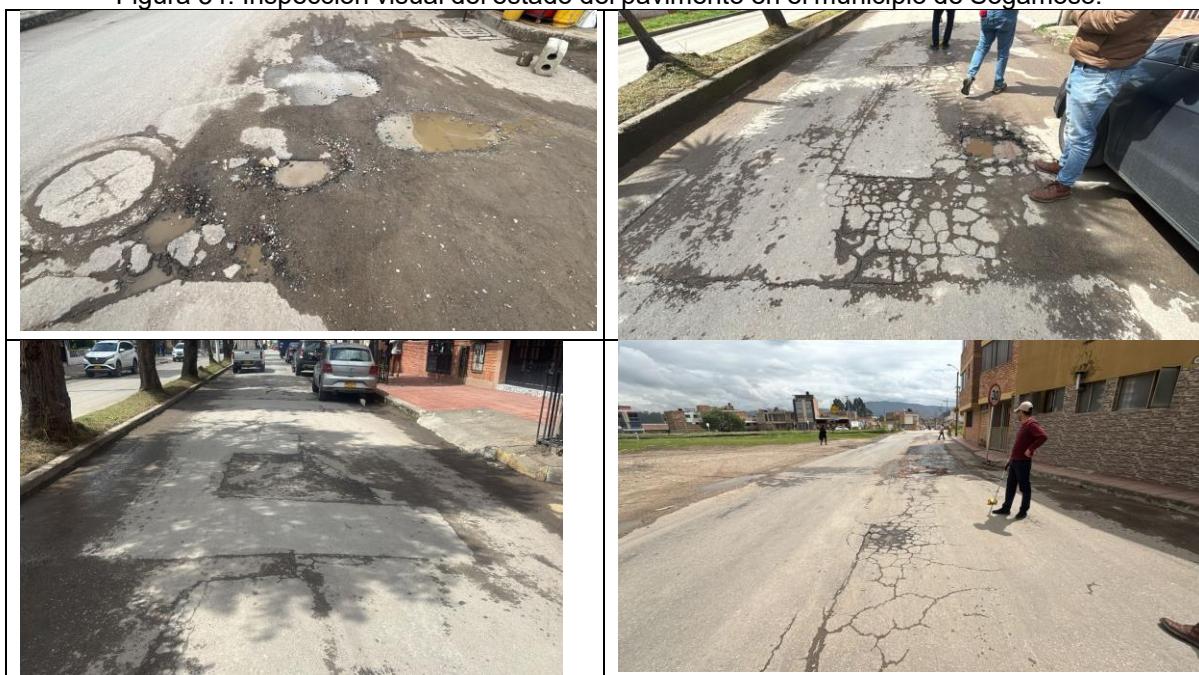
Figura 34. Inspección visual del estado del pavimento en el municipio de Sogamoso.

Asimismo, se contribuyó en la inspección visual del estado del pavimento en tres tramos viales del municipio de Sogamoso, correspondientes a la calle 14 del barrio San Martín (323 m), la Diagonal 10 (146 m) y la Diagonal 13 (737 m). Durante la actividad se diligenciaron los formatos institucionales de patología vial, se realizó el registro fotográfico de las fallas identificadas y se apoyó el diagnóstico preliminar del estado de los corredores.

En la misma jornada se efectuó una visita a una obra de pavimentación en ejecución, donde se observaron aspectos relacionados con el proceso constructivo, evidenciándose la presencia de fisuras longitudinales asociadas a una mezcla asfáltica con agregado de mayor tamaño y la necesidad de incrementar el espesor de la carpeta asfáltica en la parte central de la vía debido a la geometría cóncava de la calzada.
