PRÁCTICA PROFESIONAL COMO AUXILIAR DE INGENIERÍA EN LA
CONSTRUCCIÓN MULTIPARQUE SECTOR EL BOSQUE DE PAIPA- BOYACÁ
CENTRO ORIENTE

UNIVERSIDAD SANTO TOMÁS
FACULTAD DE INGENIERÍA CIVIL

Trabajo de grado en la modalidad pasantía presentado como requisito parcial para
optar título de Ingeniero Civil

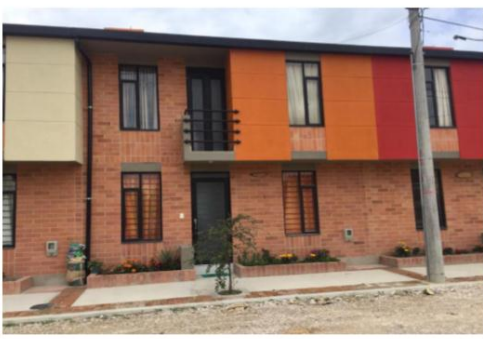
1. REGISTRO FOTOGRAFICO DE FACHADA

4. Institucional	<input type="checkbox"/>	Cuál?																																		
3. ESTADO DEL PREDIO ANTES DE INTERVENIR (Utilice el numeral "4. OBSERVACIONES ADICIONALES" para ampliar esta información) ESTRUCTURA: Mampostería estructural MUROS: Mampostería estructural CUBIERTA: Teja Eternit PISOS: Interior enchapado, andén en concreto. FACHADA: Principal en ladrillo a la vista; pañete pintado		GRIETAS Y FISURAS: Dilataciones en dinteles, fisuras en fachada, fisuras por asentamientos. HUMEDADES: En muros de patio y cubierta sobre las escaleras. HUNDIMIENTO PISO: DESPLAZAMIENTOS: OTRO... Cuál?

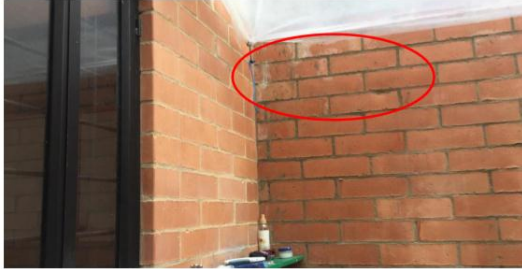
Fotografía 1.

4. OBSERVACIONES ADICIONALES (Utilice este espacio para ampliar la información contemplada en el numeral "3. ESTADO DEL PREDIO ANTES DE INTERVENIR") Humedad en muro sobre el lavadero (Véase fotografía 1). Dilatación en unión placa y muro sobre las escaleras. (Véase fotografía 2). Dilatación en unión muro y viga de coronación sobre las escaleras. (Véase fotografía 3). Dilatación en la unión muro-placa en habitación auxiliar y fisura en la unión del dintel. (Véase fotografía 4). Dilatación en la unión de ampuestos del jardín (Véase fotografía 5). Dilatación en la unión del dintel de la alcoba auxiliar frente a la principal. (Véase fotografía 6). Fisuras en la fachada principal (Véase fotografía 7 -10). Dilatación en la unión de muros. (Véase fotografía 8-9).

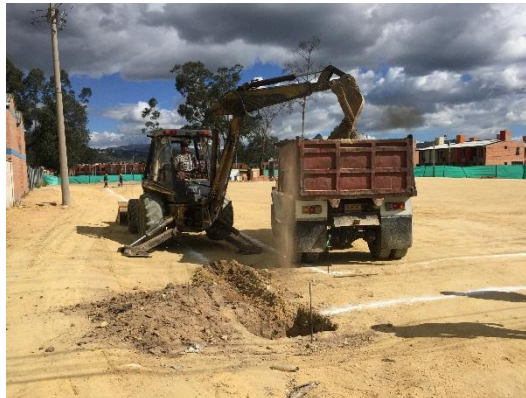
Fotografía 3 Excavación mecánica para obras de drenaje en zona de canchas

Se realizó el acompañamiento de las actividades de excavación, verificación y control de alturas de acuerdo al diseño hidráulico del proyecto que tiene por objeto: **CONSTRUCCIÓN DE MULTIPARQUE SECTOR EL BOSQUE DE PAIPA-BOYACÁ** (ver anexo F. Diseño Hidráulico Multiparque) con el equipo de nivelación TOPCON RX garantizando como pendiente mínima el 0.5% en las zonas donde la topografía del terreno lo exija; dando conducción apropiada a las aguas provenientes de la infiltración a los sitios de descarga (ver anexo G. Registro fotográfico construcción de filtro francés).

Para la excavación se empleó retroexcavadora CAT 420E con un rendimiento promedio de 7.32 metros cúbicos por hora y dos volquetas sencillas para el retiro del material de la obra.

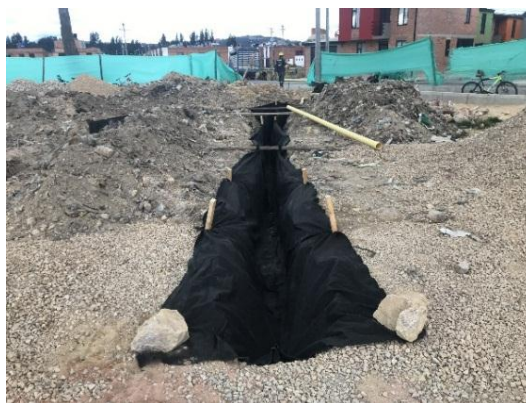
Fotografía 4 Instalación de Geotextil para la construcción de filtro francés

Se realizó acompañamiento y verificación durante la disposición del geotextil, garantizando el cubrimiento total de la parte inferior y las paredes laterales de la excavación, evitando que se produjeran arrugas o dobleces, asegurando el contacto con el suelo; al igual que la cantidad de geotextil necesario para cubrir la parte superior del filtro en su totalidad una vez acomodado el material filtrante con un traslape mínimo de treinta centímetros (30 cm). Se garantizó que el geotextil no quedara expuesto, sin cubrir, por un lapso mayor a tres (3) días.⁹

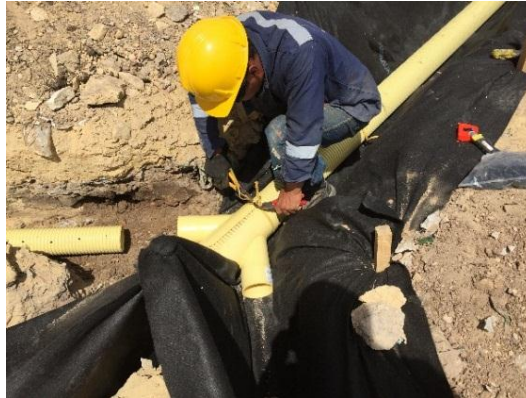
Fotografía 5 Instalación de tubería en filtro francés

Se realizó verificación y control de alturas según cartera topográfica con el equipo de nivelación TOPCON RX 6623 durante el desarrollo de la instalación de tubería de 6" para la red principal del sistema de drenaje y de 4" para las ramificaciones del mismo, cumpliendo con las pendientes de diseño para el proyecto.

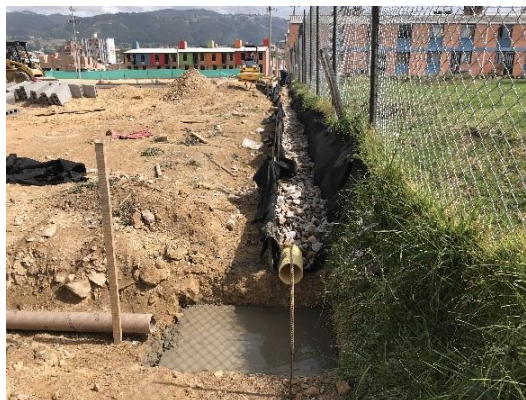
Fotografía 6 Colocación de balastro $\frac{3}{4}$ "al sistema de drenaje

Se acompañó y verifíco la colocación del material drenante garantizando el no daño del geotextil; el filtro se construyó con material filtrante según norma INVIAS con diámetro de balastro de $\frac{3}{4}$ " en un porcentaje del 60% y gravilla de $\frac{1}{2}$ " en proporción del 40% de la altura promedio del filtro; Incluye Geotextil NT 2000. , (Ver anexo G Registro fotográfico construcción de filtro francés).

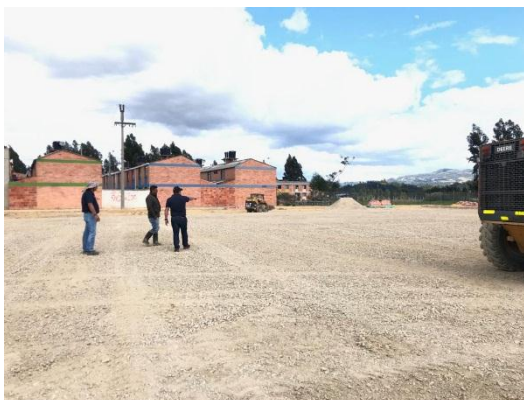
Fotografía 9 Visita técnica al instalar capa de base granular BG-38

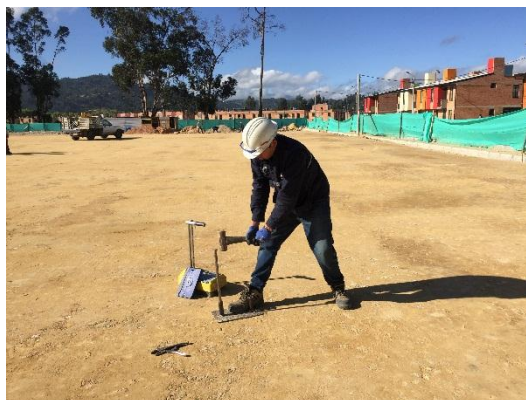
Fotografía 10 Toma de densidades Sub-base granular (SBG-50)

Adicionalmente se supervisó que las densidades tomadas por la empresa realizado con el método de densímetro nuclear I.N.V.E-164-13 sobre el afirmado, sub-base y base granular, obteniendo valores superiores al porcentaje exigido por la norma INVIAS en el Capítulo 3 Afirmados, sub-bases y bases.

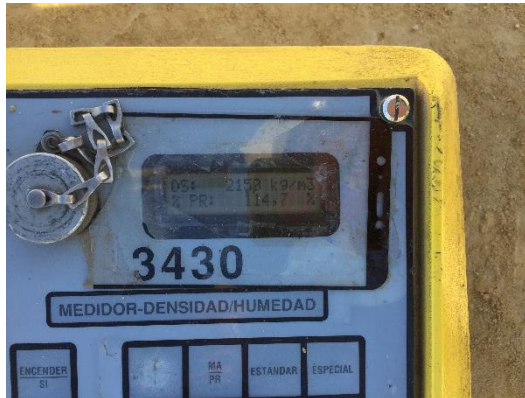
Fotografía 11 Resultados densidades sub-base granular

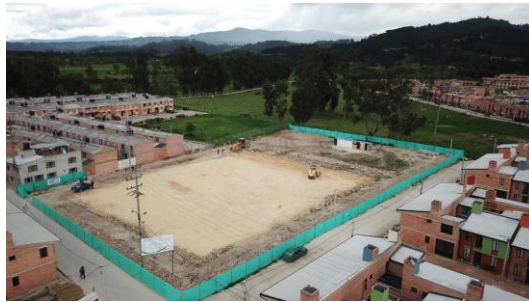
Fotografía 13 Avance Construcción Multiparque

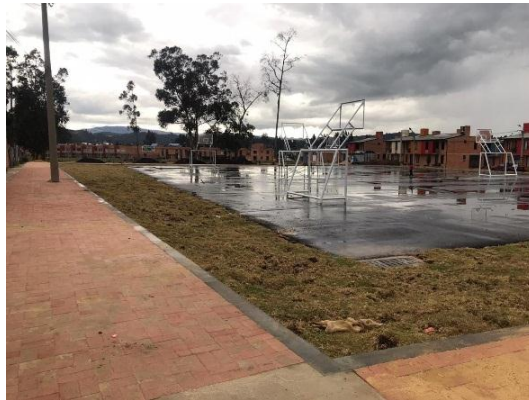
Fotografía 14 Finalización Multiparque
