Estudio Patológico para Intervención (Puente Vehicular en Concreto Estructural  
Tipo Voladizo Sucesivo)

Universidad Santo Tomás  
Facultad de Ingeniería Civil  
Especialización en Patología de la Construcción  
2025

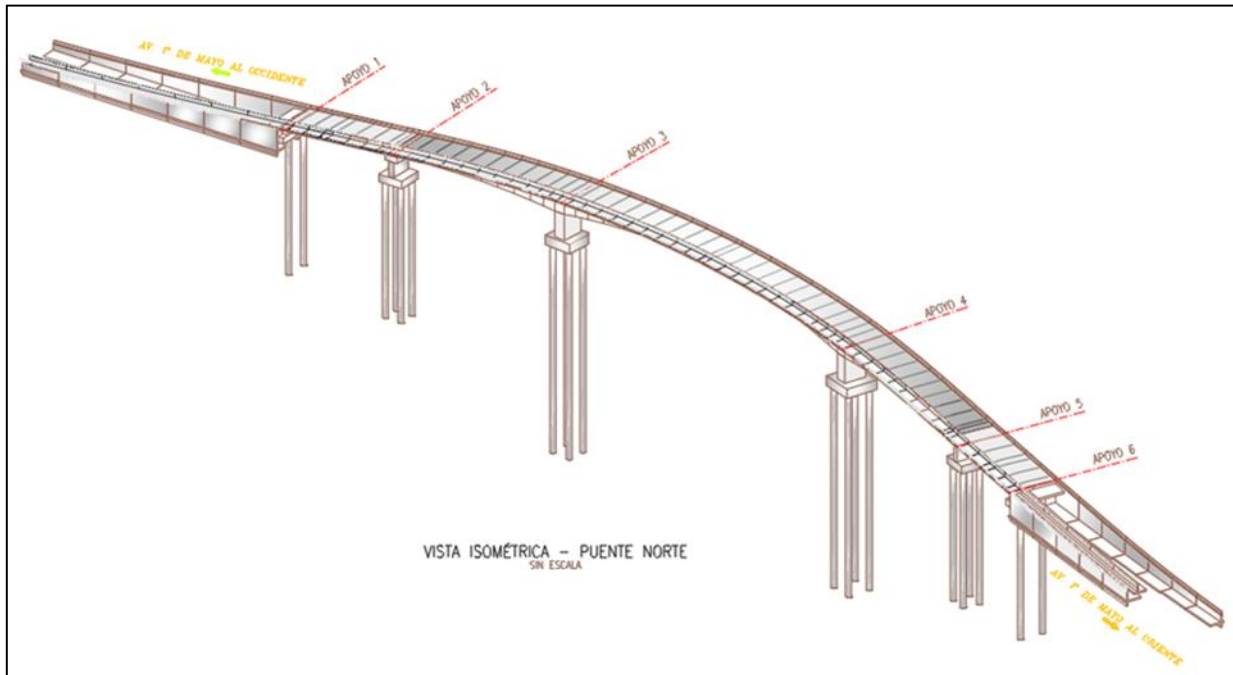
### **Figura 2**

*Esquema-puente norte*

*Nota: Vista isométrica - puente norte*
